# D/S Børøysund

## Rapport etter reparasjon av dekk

HFS rapport nr. 4-2015  
Hardanger Fartøyvernssenter

D/S Børøysund  
Rapport etter reparasjon av dekk

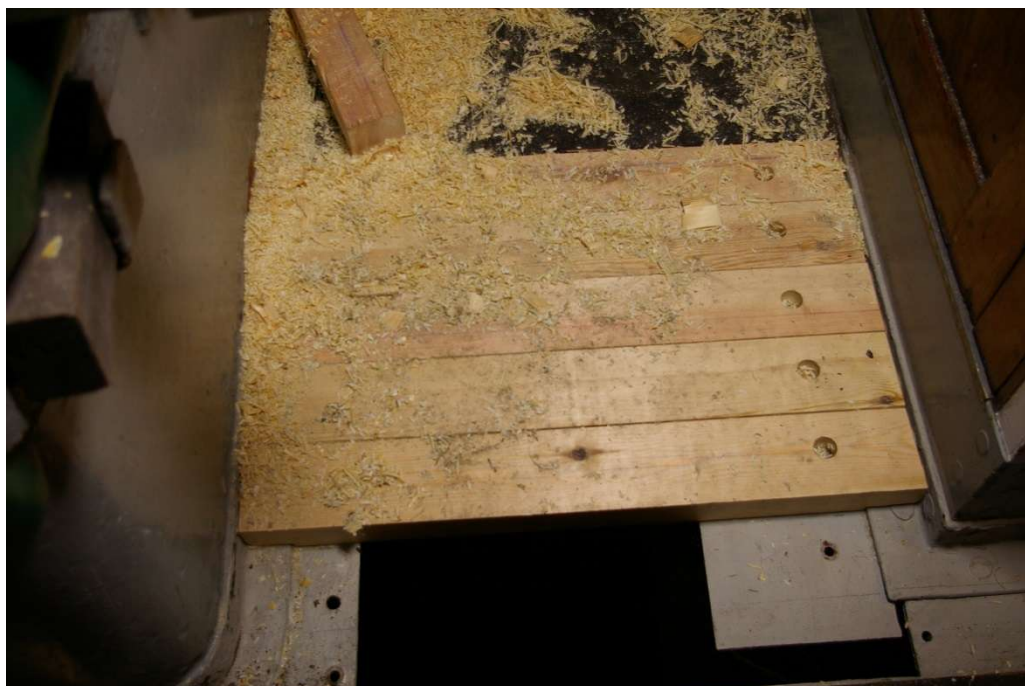
Dekket mellom nedgangskappen og lasteluken skiftes. Festet med gjennomgående dekksp bolter.

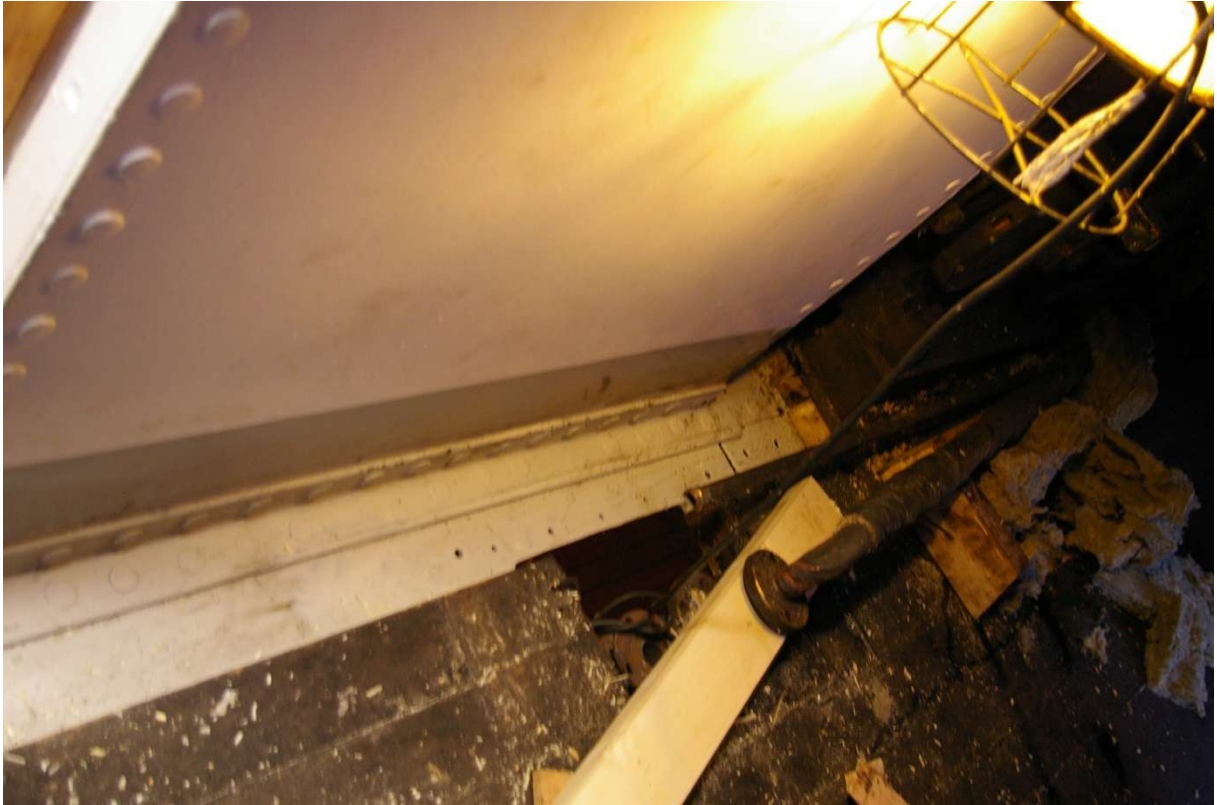
**Dekket legges ved siden av nedgangskappen. Vi ser et rør som er demontert**

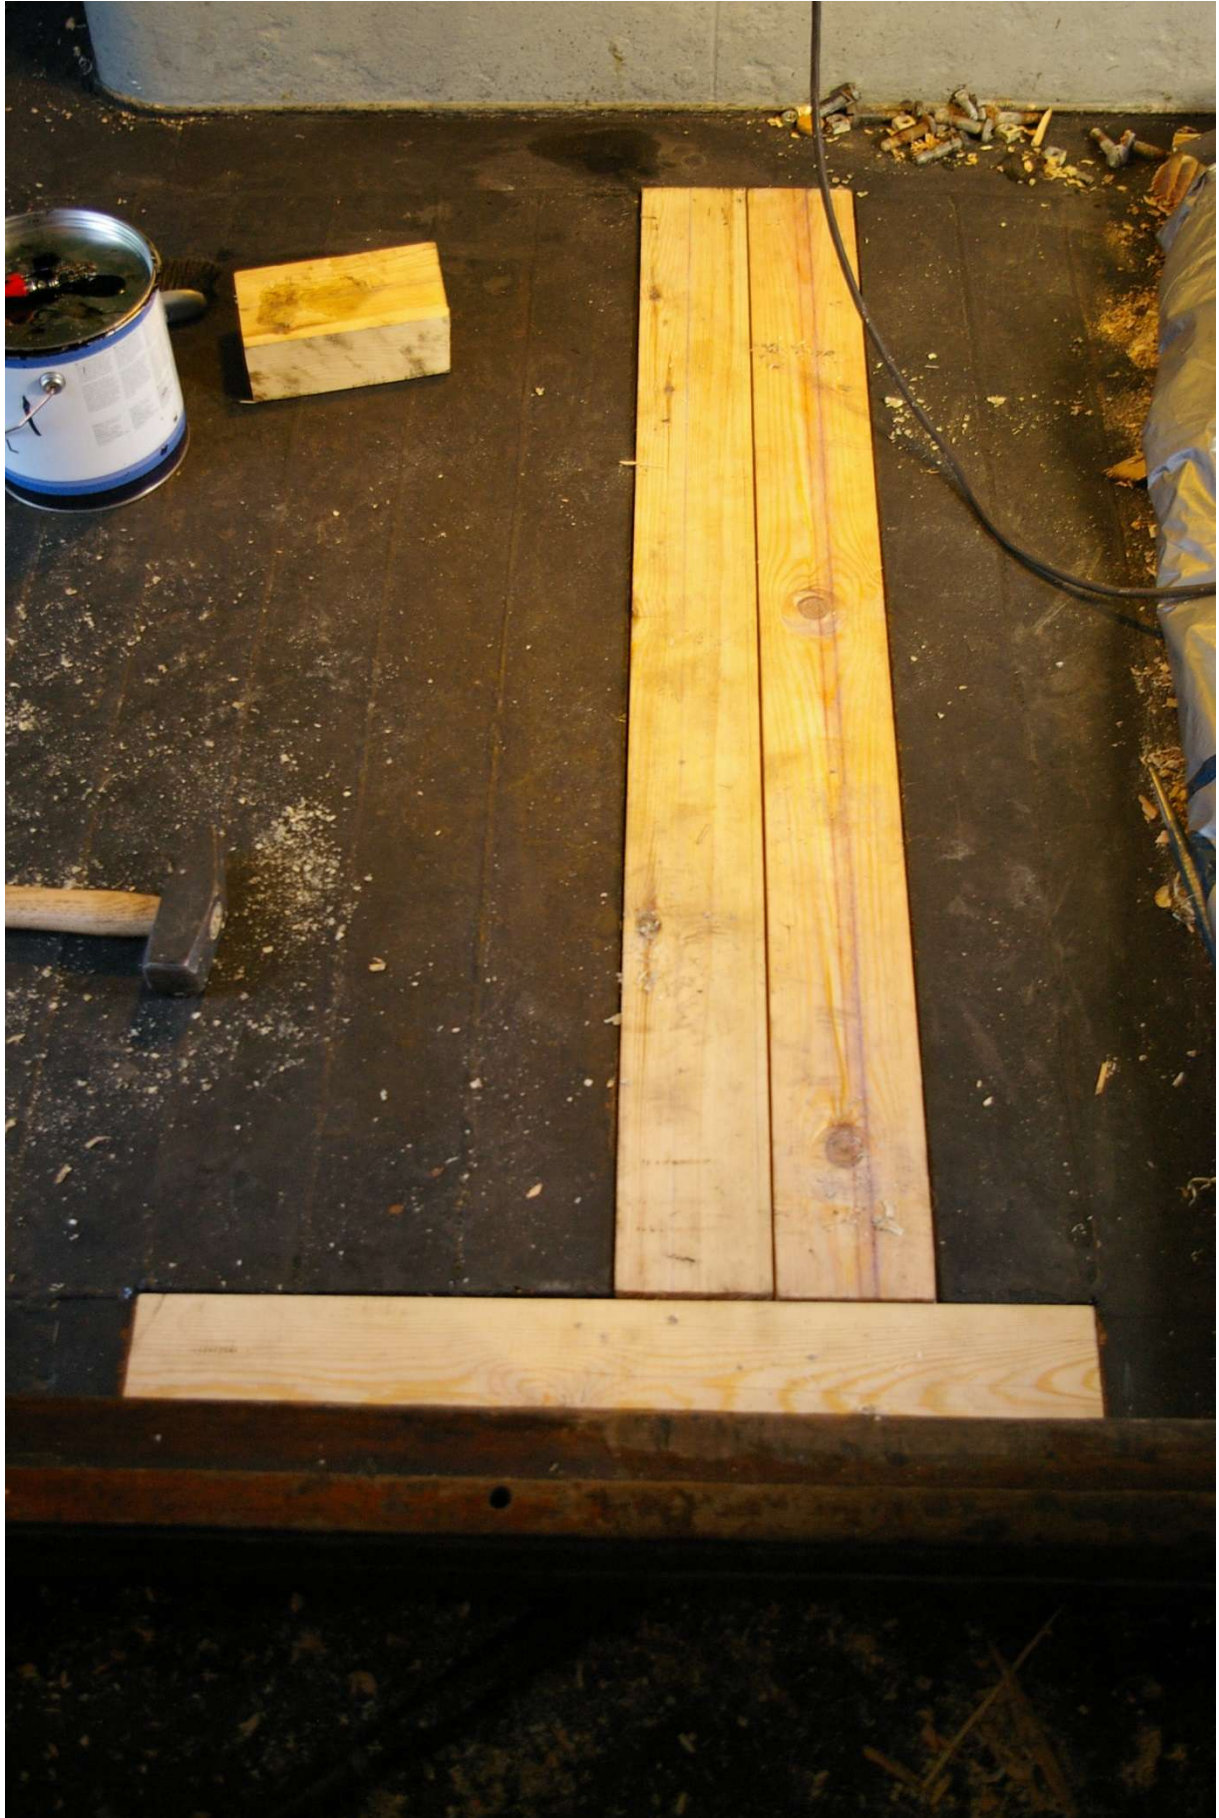
Nye dekksplank mellom overbygg og lasteluke. Gjennomgående bolter.

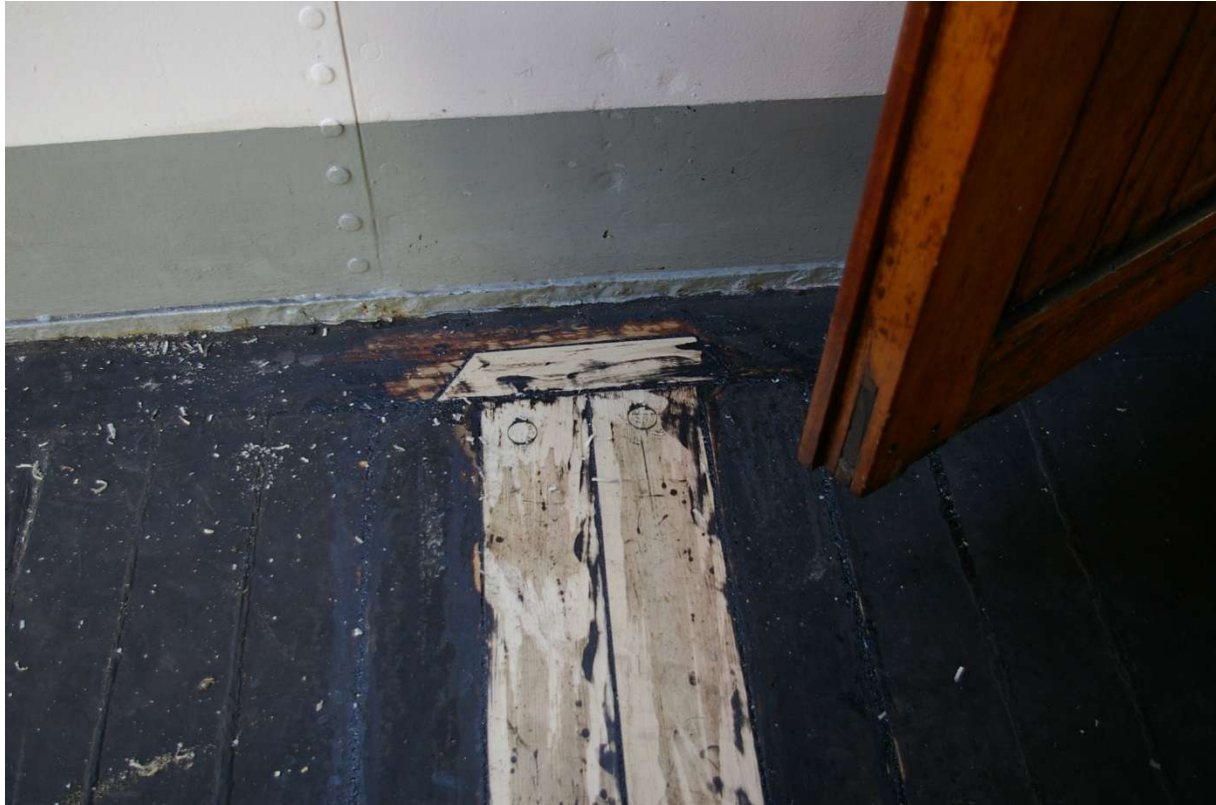
Dekksreparasjon SB- side foran overbygg.

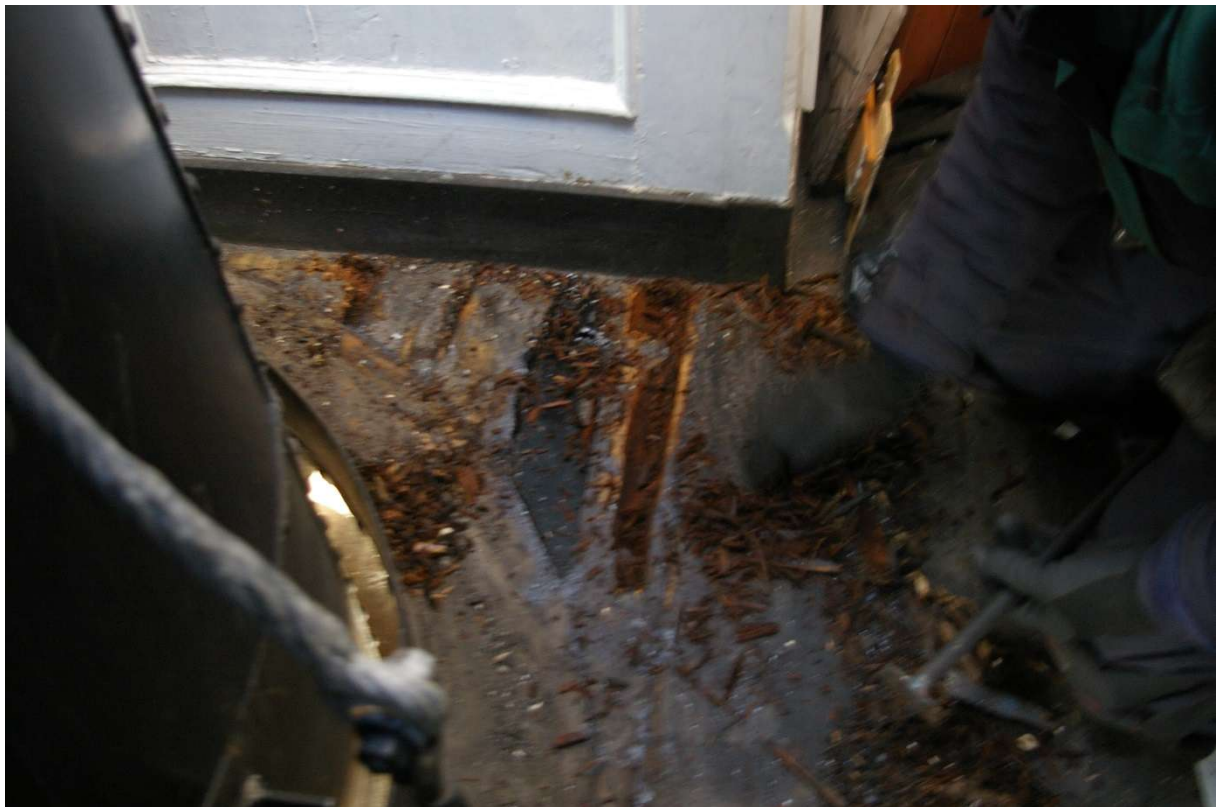
Råttent dekk mellom skorstein og bestikkugar. Gjennomgående bolter.

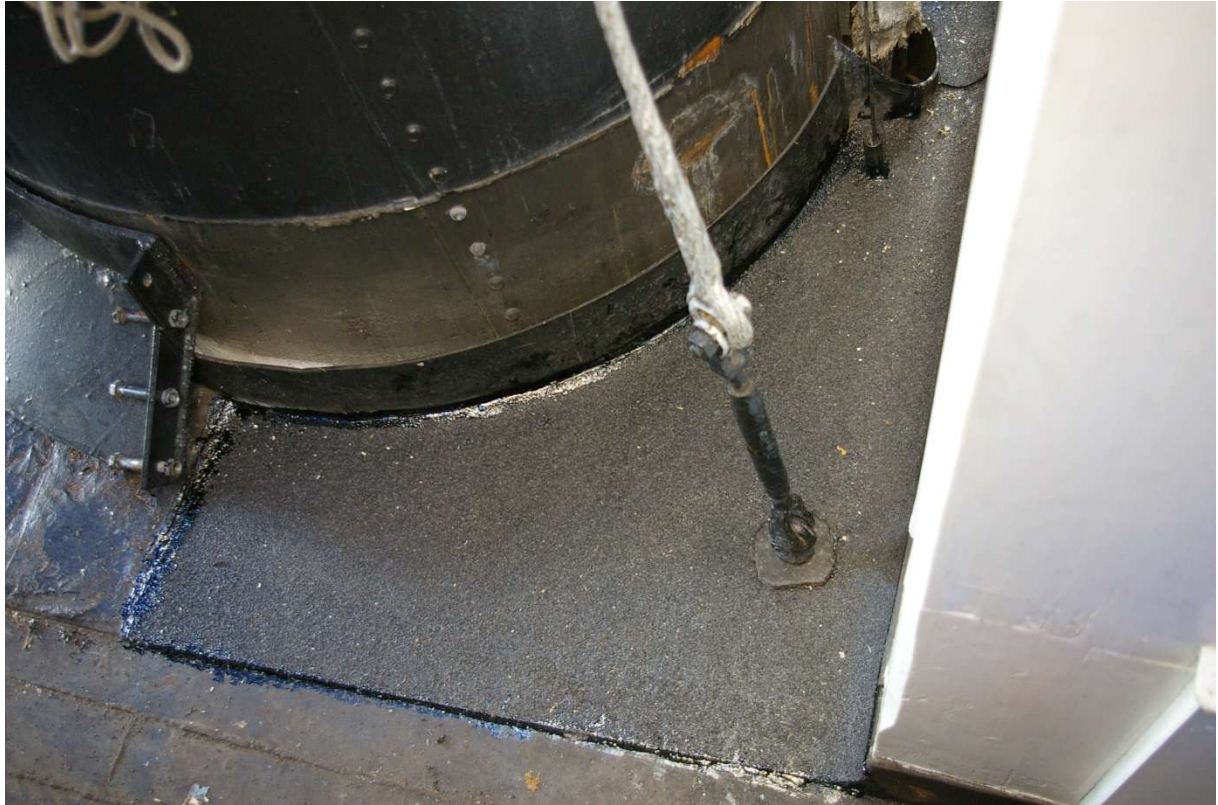
Takpapp er limt på dekket mellom skorstein og bestikklugar.

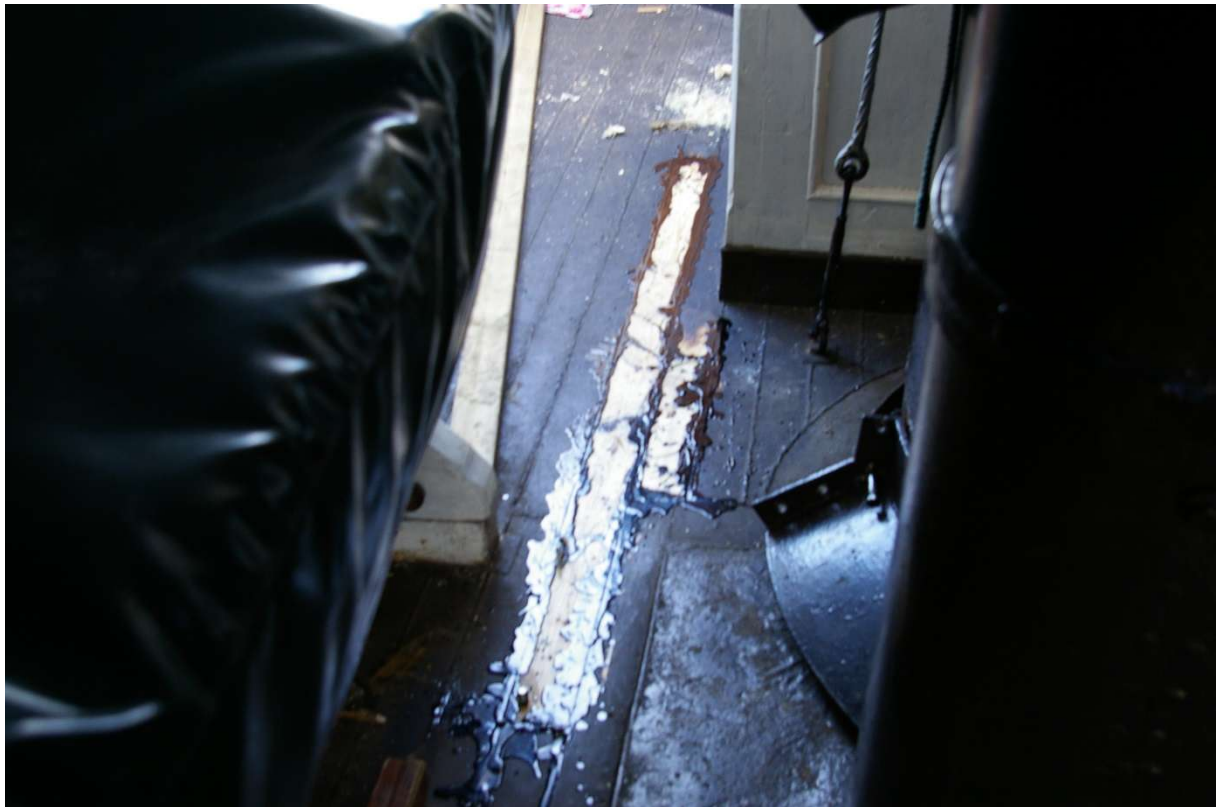
En plank og en kort stump ble skiftet på BB side på båtdekket. Festet med gjennomgående bolter.

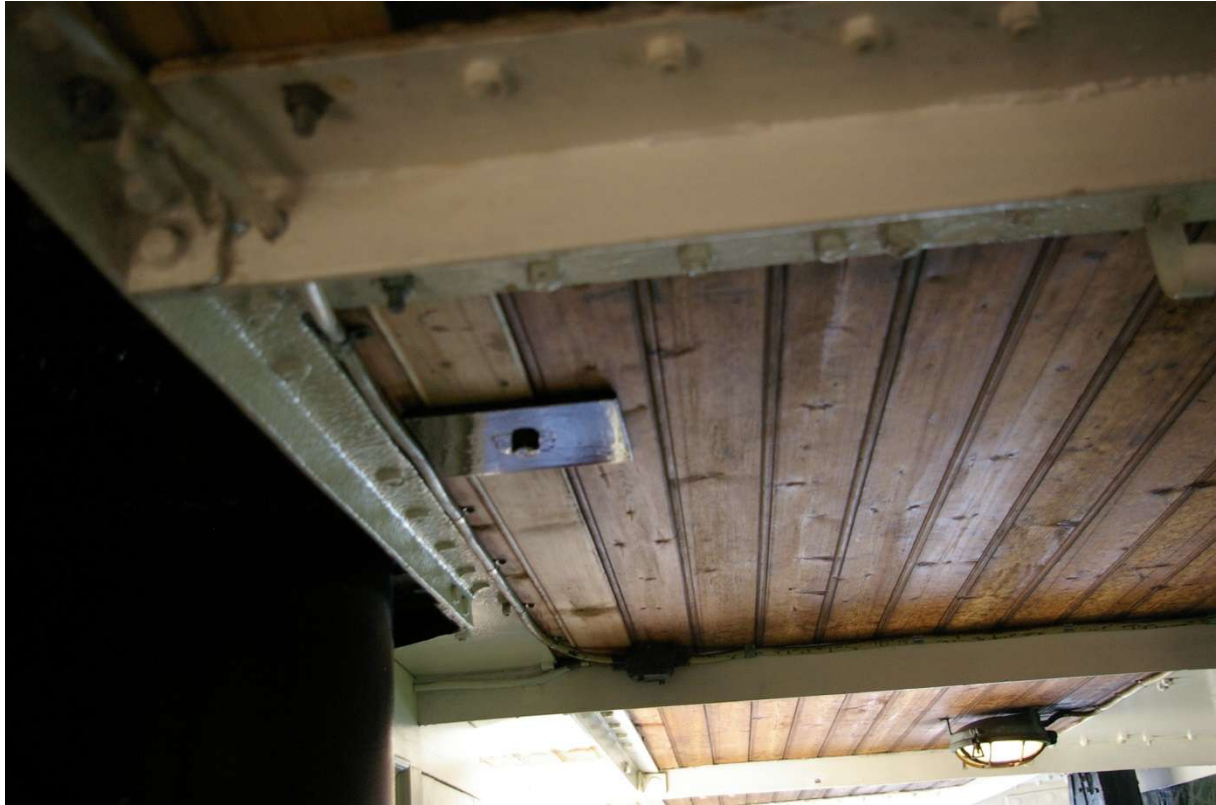
**Festebolt til fastgjøring av livbåt med jernplate som rekker over tre dekksplanker.**

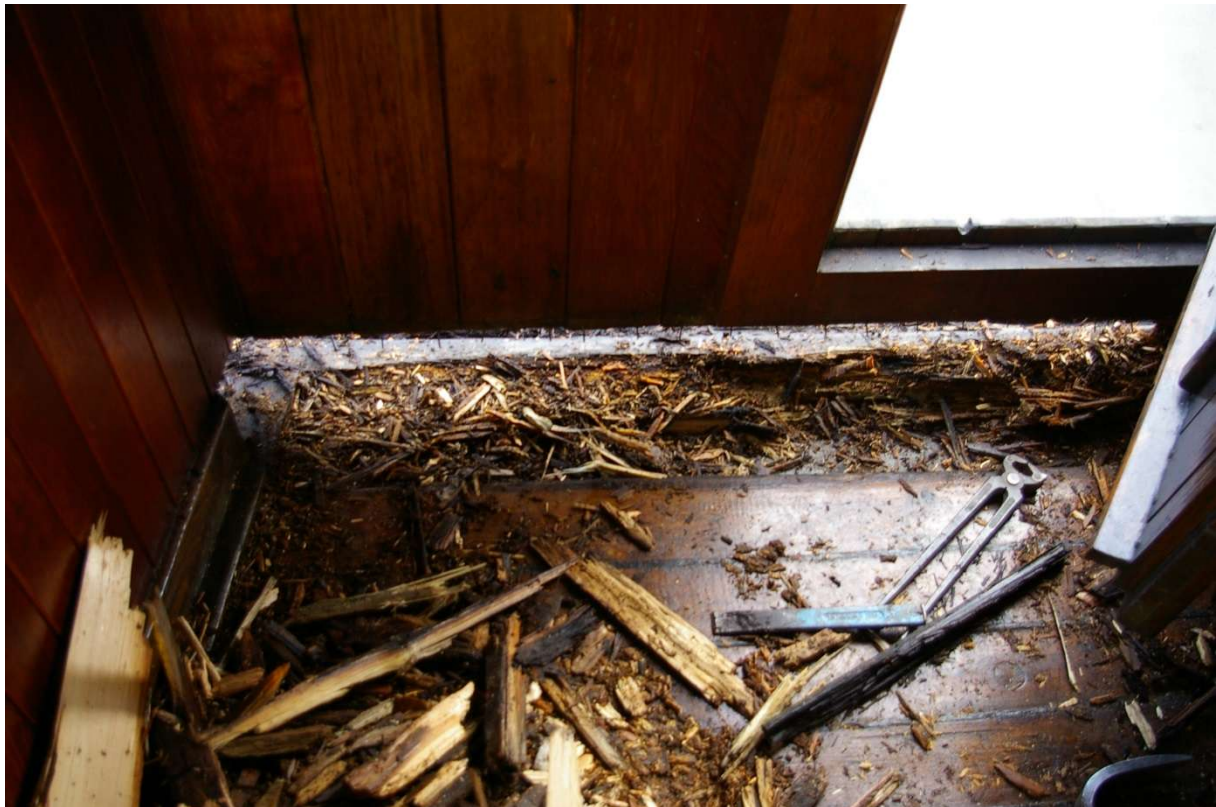
**Råtten styrehuskarm og randplanke**

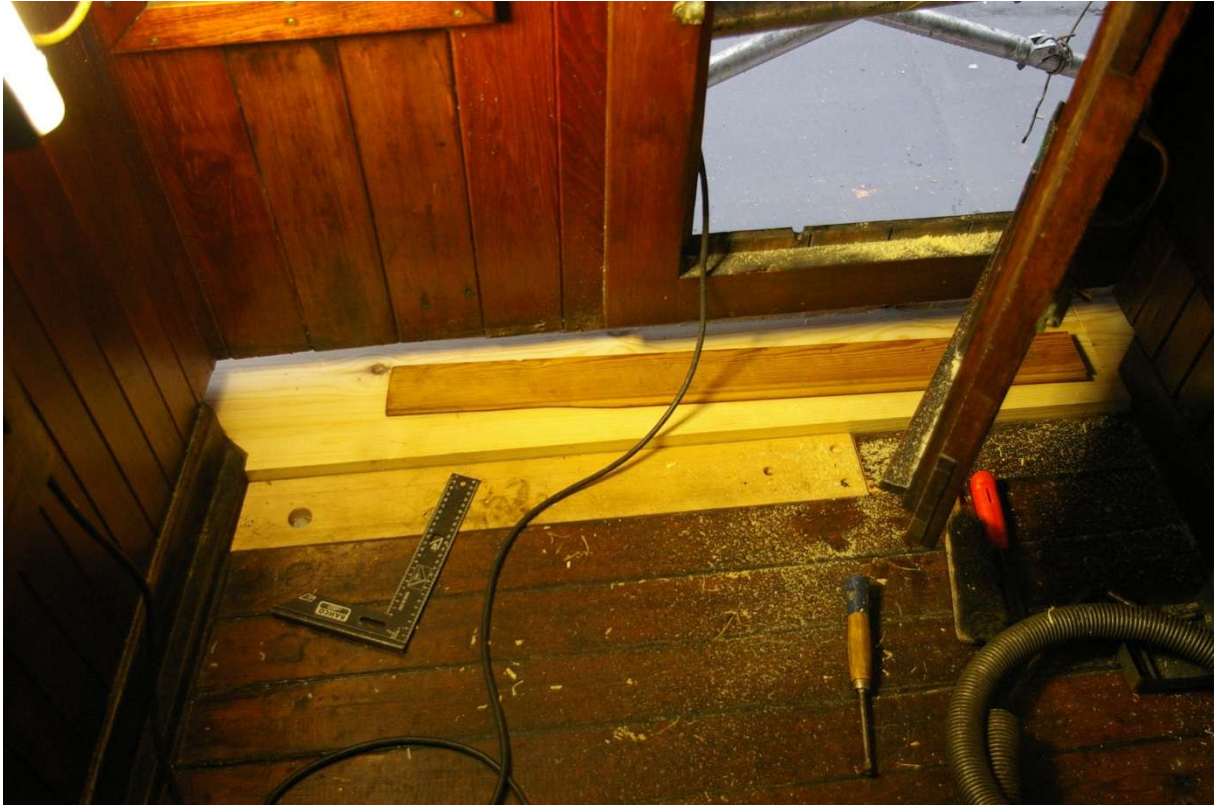
**Randplanken skiftet sammen med en kort dekkspanke. Randplanke festet med gjennomgående bolter, dekkspank med gjennomgående bolt og skruer.**

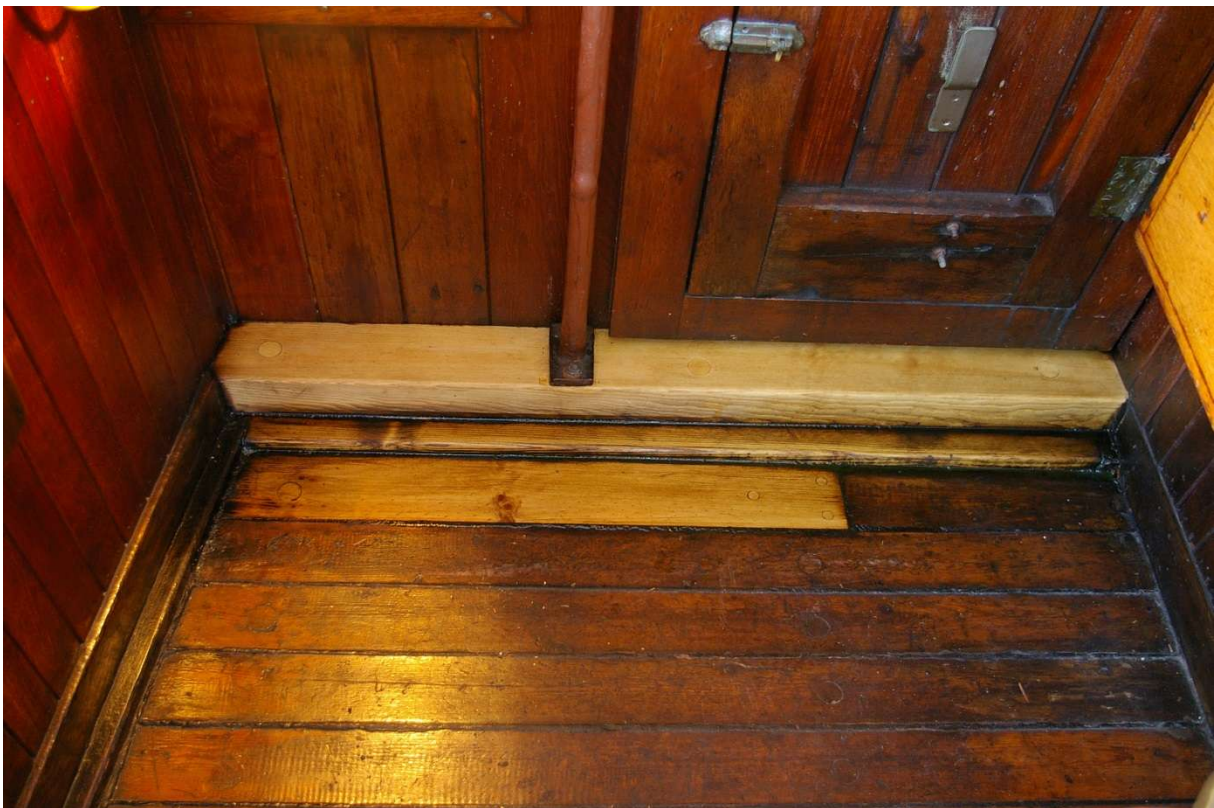
**Karm montert med franske skruer ovenpå randplank. Drevet og beket.**

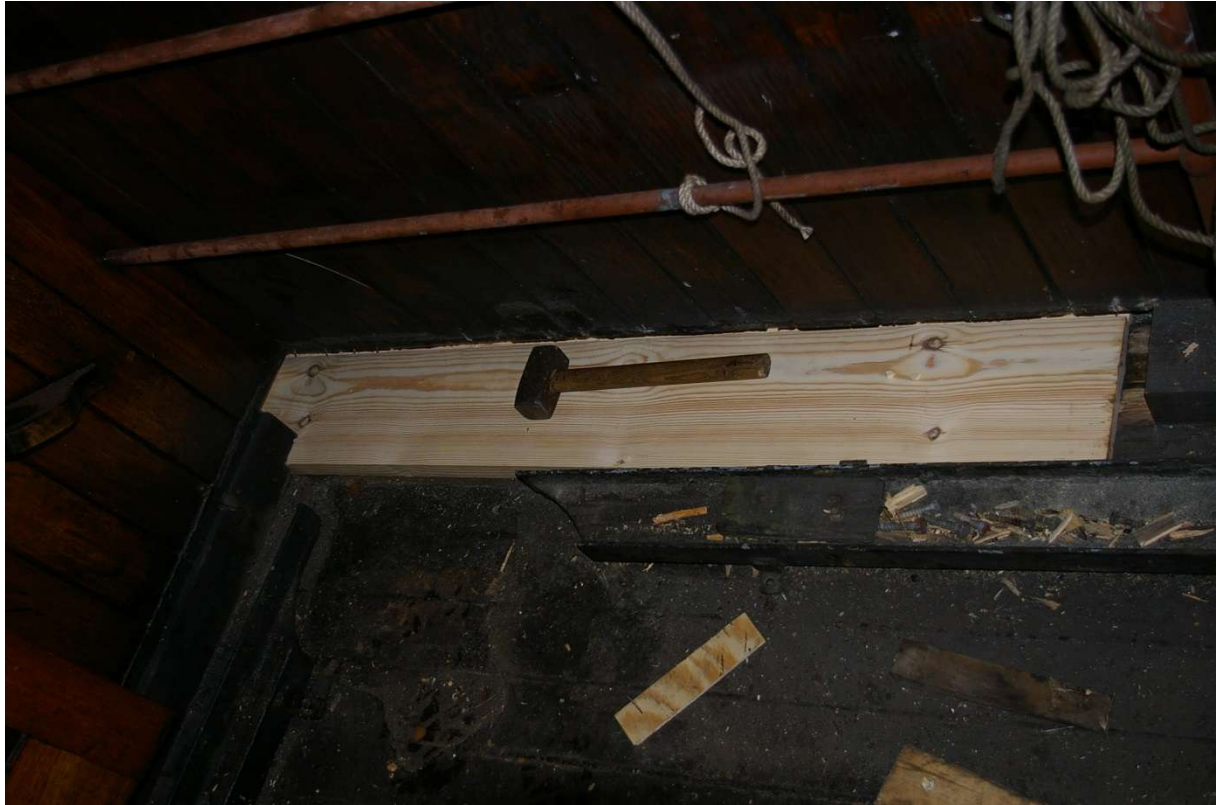
Randplanken går ca. 2 meter ut av styrehuset.

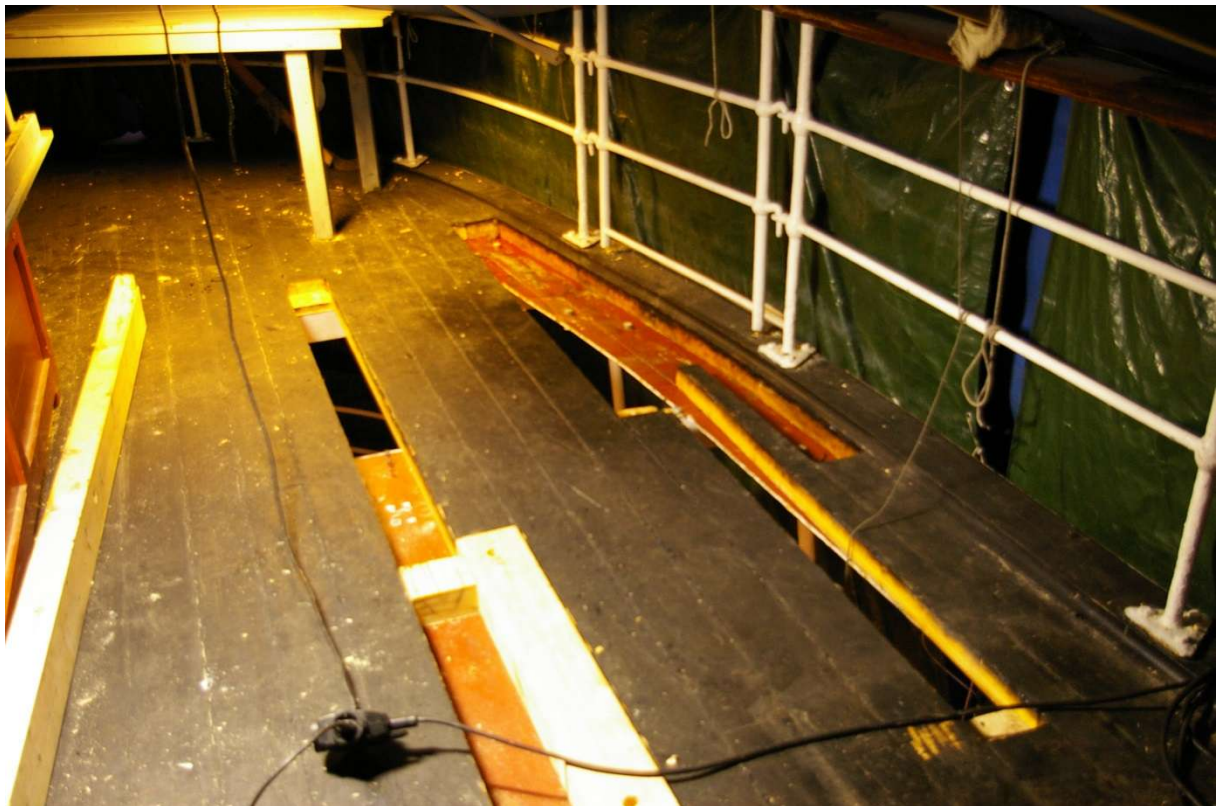
Vi ser 3 dekkplank og en randplank demontert på promenadedekket. I tillegg sees en dekkplank som er montert.

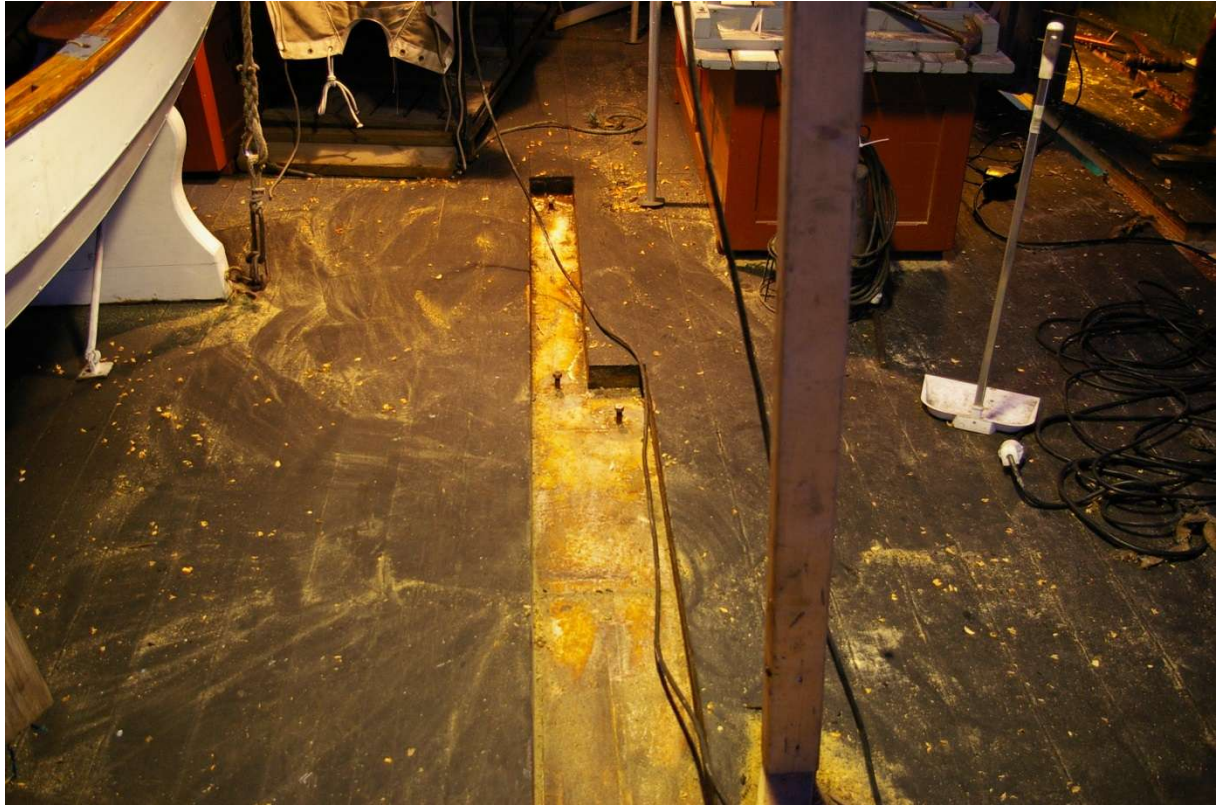
**Vi ser to av tre dekksplank som er demonterte i SB side på promenadedekket. Vi ser også noen av de sveiste bolter.**

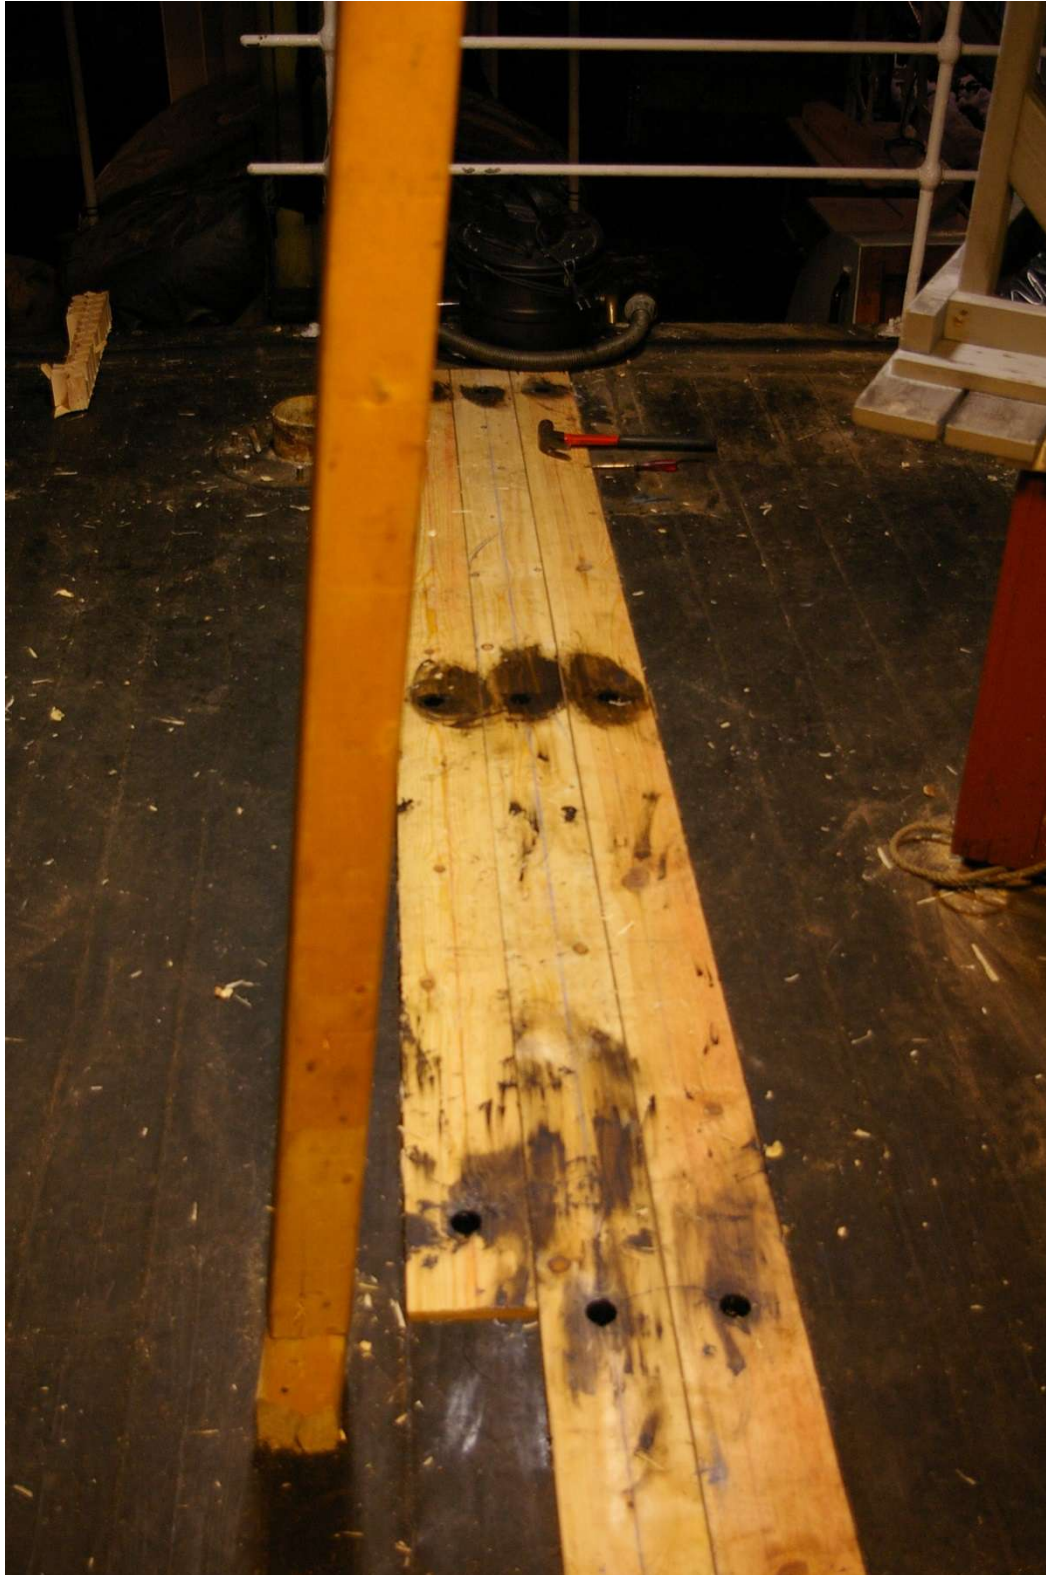
**Dekket er lagt i SB side på promenadedekket. På grunn av himlingen under er det ikke gjennomgående bolter men gjengebolter som er tetnet med asfaltmasse og sveiste bolter (se forrige bilde).**

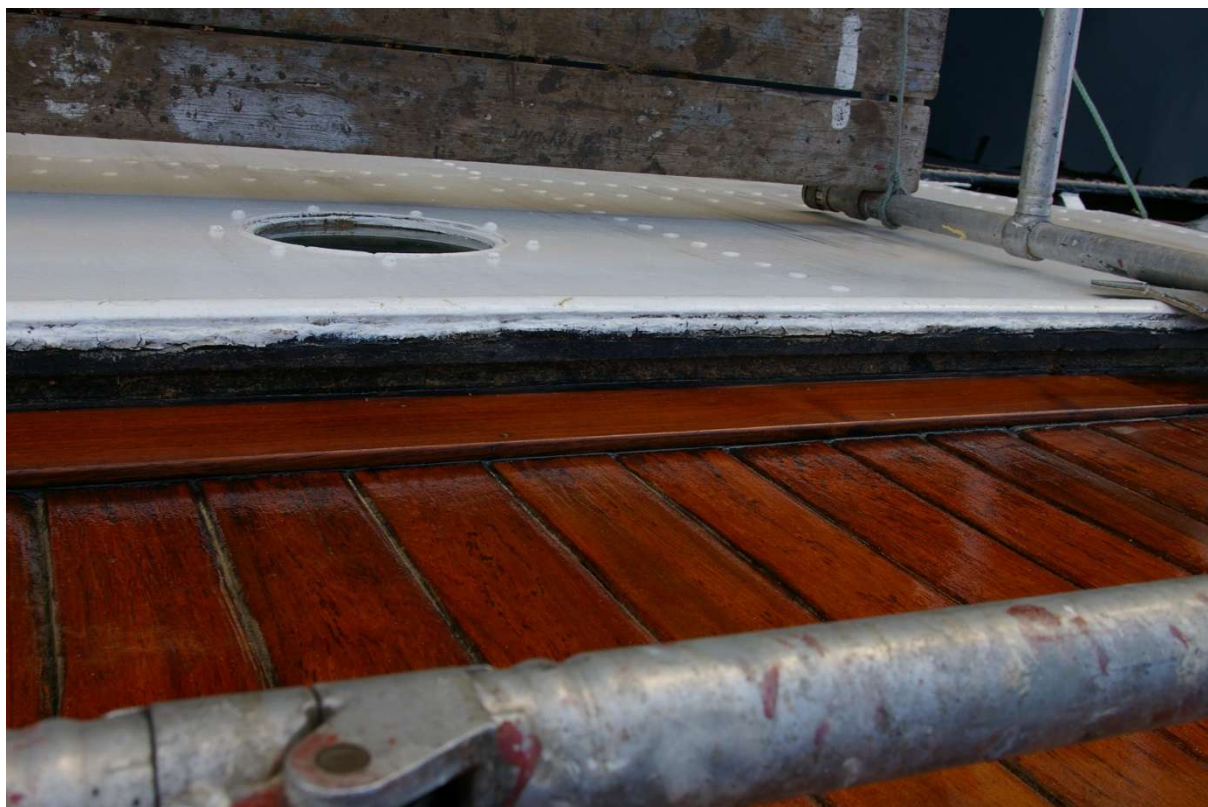
Utvendig fotlist i teak ble skiftet.
