DS Stord I

Rekonstruksjon av trapp og korridor på banjerdekk

22. nov. 2014 - 16. febr. 2015

**HARDANGER
FARTØYVERNSENTER**

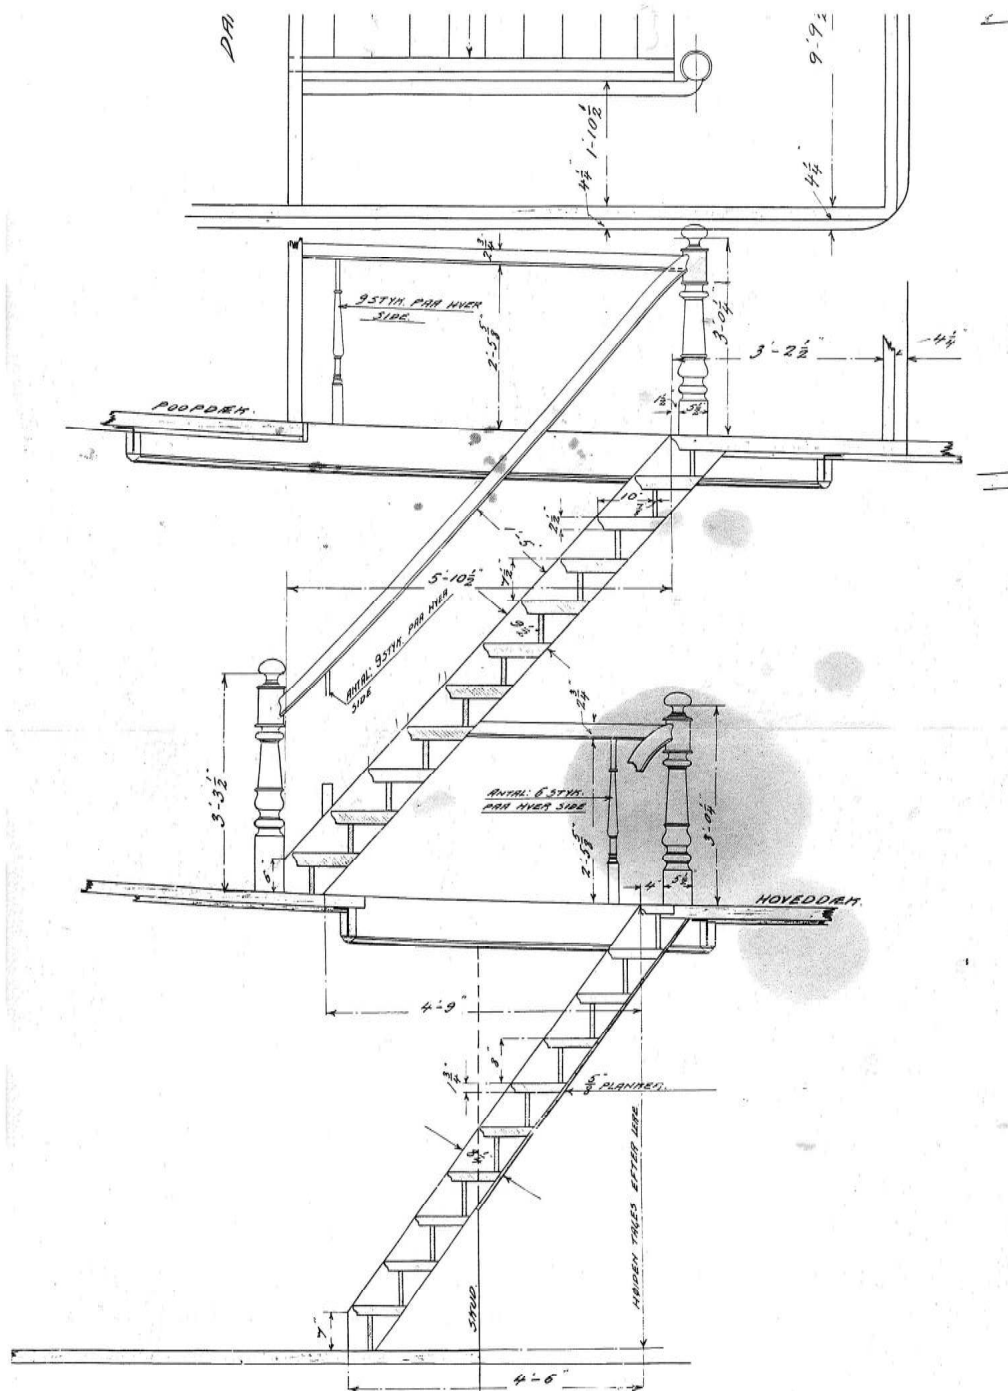
Trapper akter DS Stord $M \frac{3}{4} = 1 \text{ fot} = 1:16$

Original teikning DS Stord som viser trappeløp med mål frå poopdekk (shelterdekk) til banjerdekk.

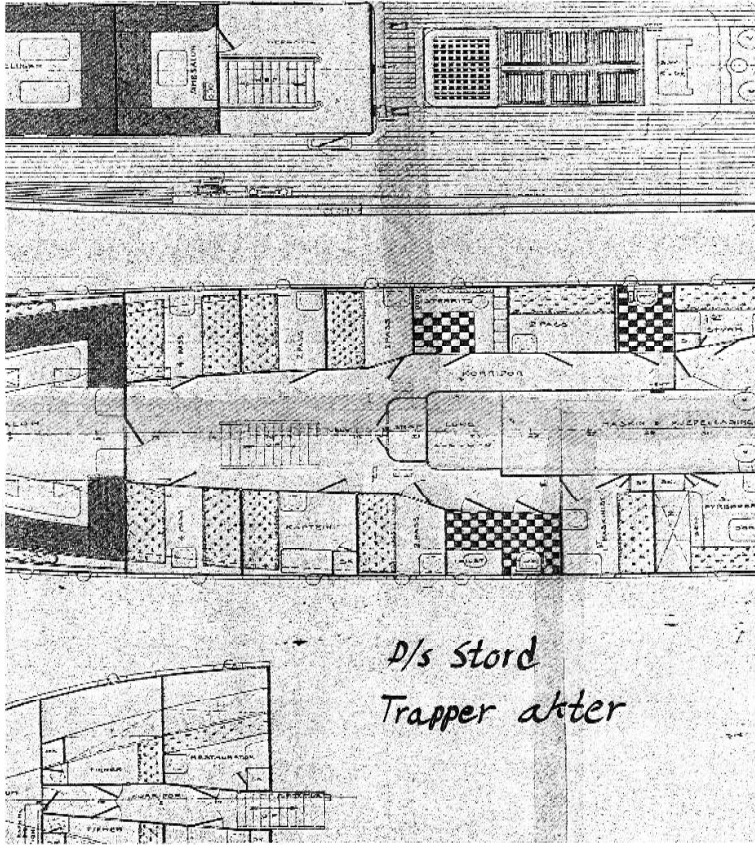
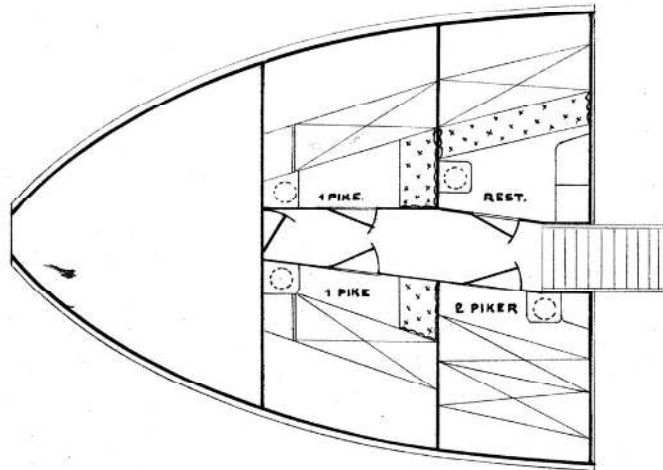
Teikningar som viser trapp og innreiing på banjerdekk akter. Lugarane på banjerdekket skal ikkje byggast opp att no, dei blir brukt som lager.

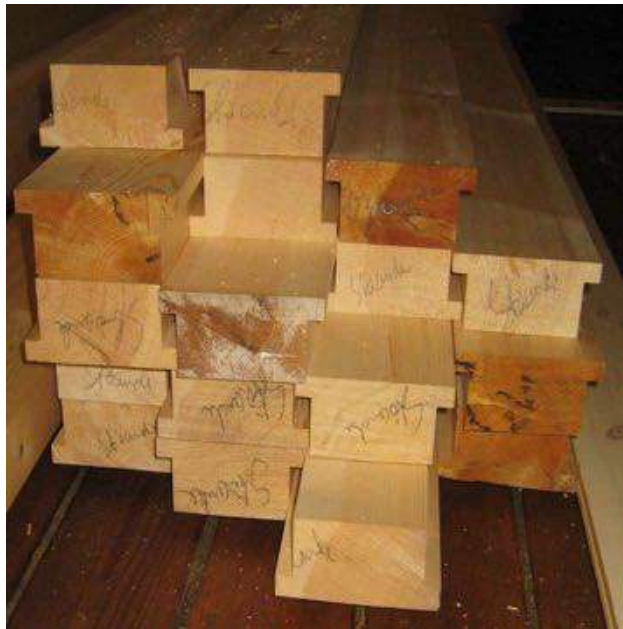
Stålskott mot akterpeak med luke. Botnramme og toppramme er festa og lodda slik at skotta blir i lodd. Stendarar (stående rammtre) i tettvaksen furu er som her er skore ut og det er frest fals for fyllingen.

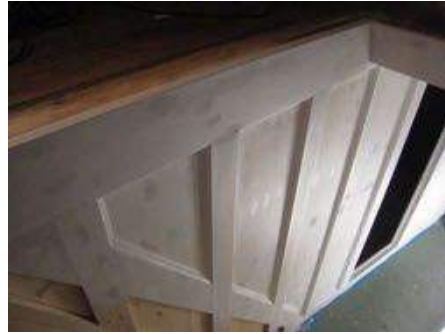
Skott og tak i korridor på plass med kvistlakk. Trappesjakt med eit strøk maling og sparkel.

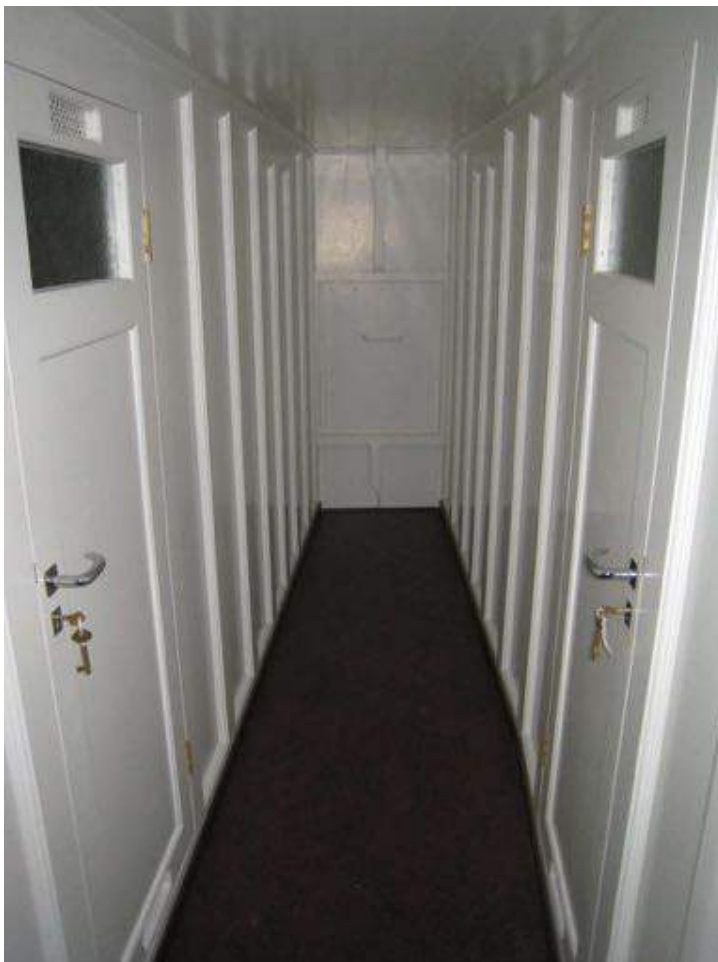
Ferdig korridor sett akterover. To dørar fører inn til lagerrom. på begge sider.

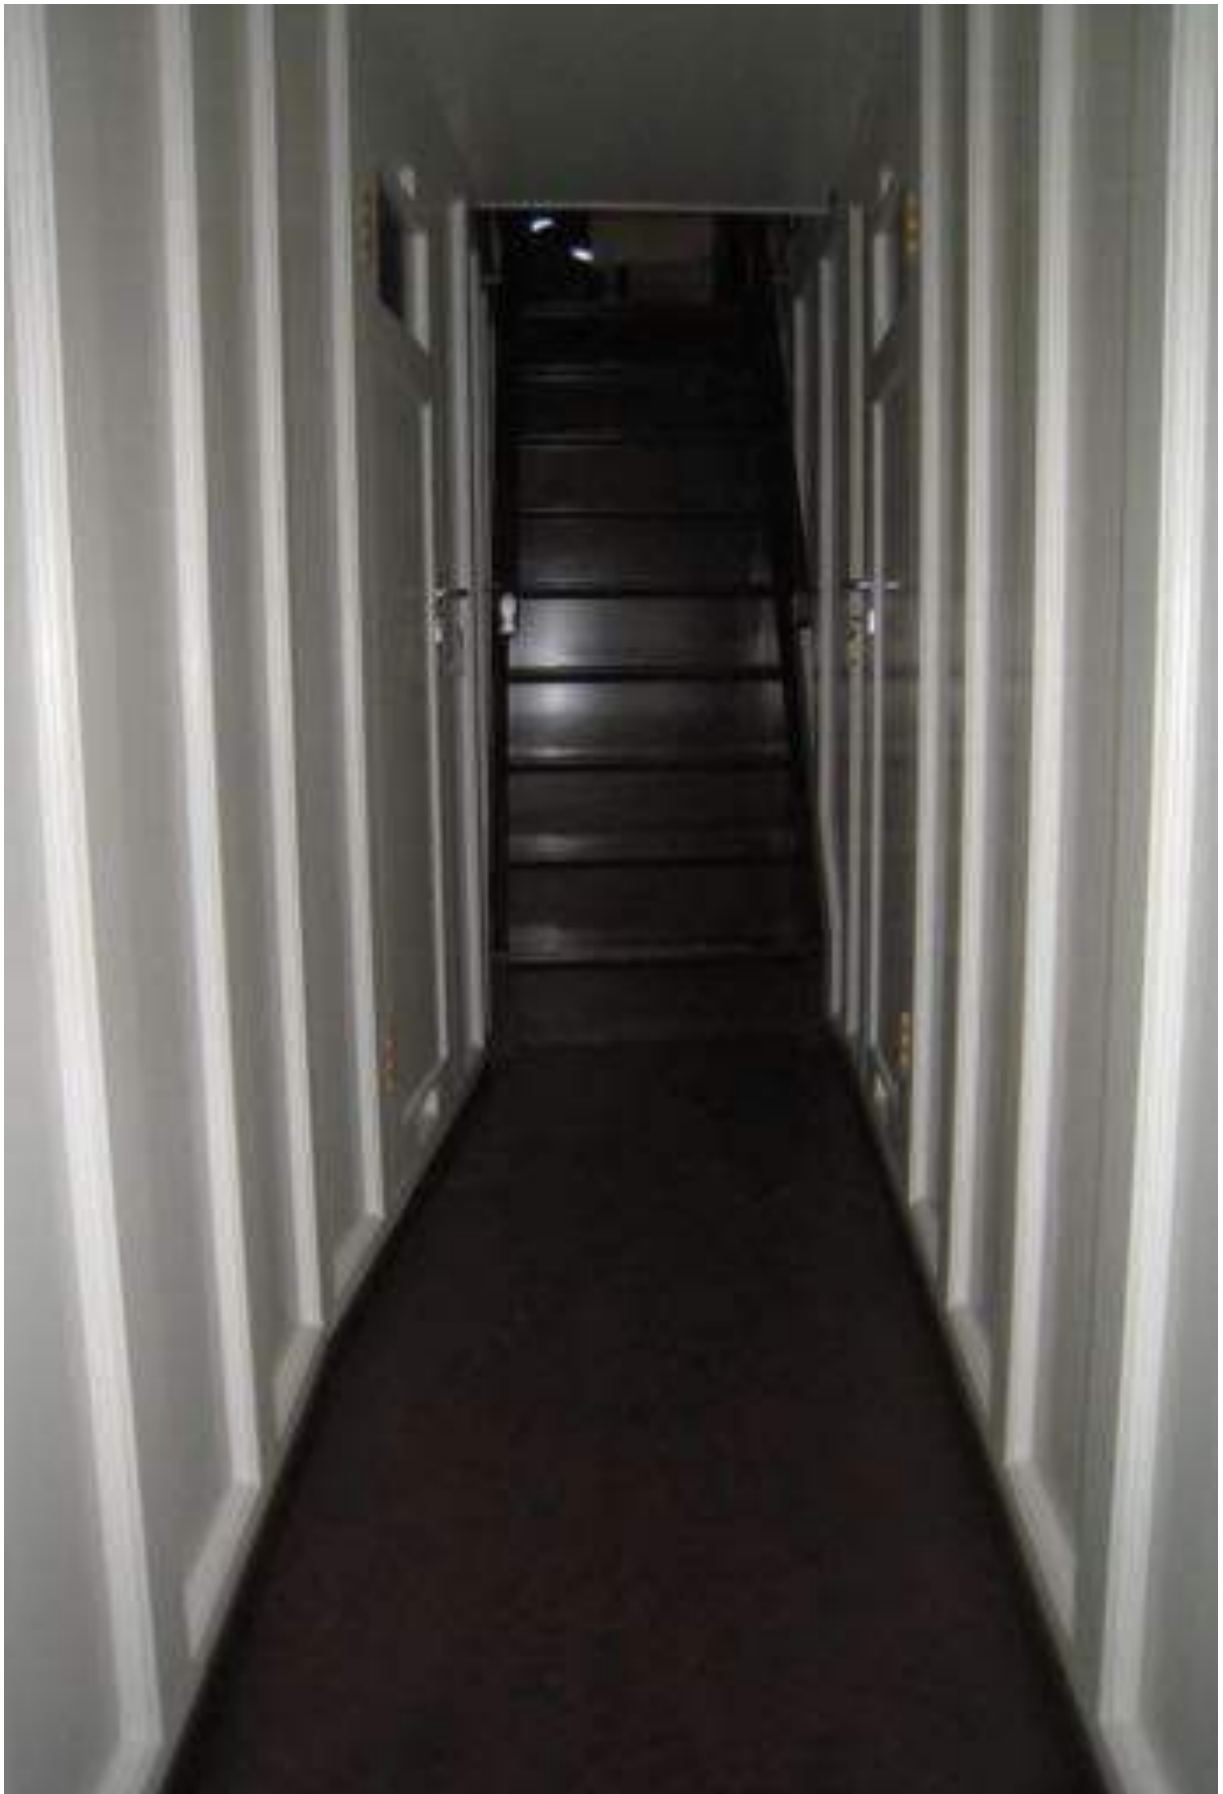
Ferdig korridor sett forover med linolumsbelegg og trapp i mahogni opp til hoveddekk.

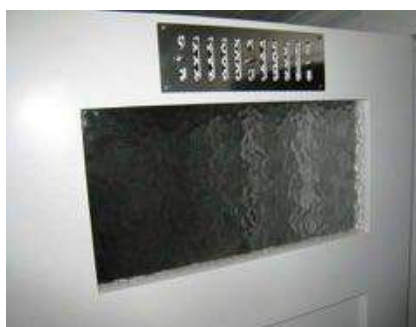
Dørblad med ramtre, fylling, sjablongglas og ventillirister.

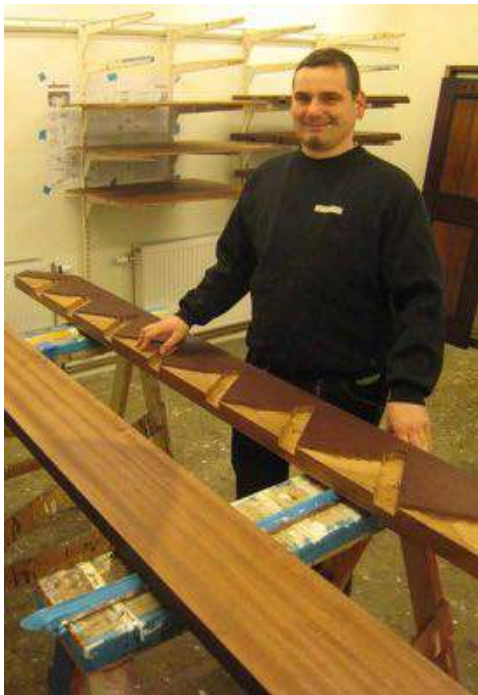
Trappevangar, legg merke til fargenyanse i veden.

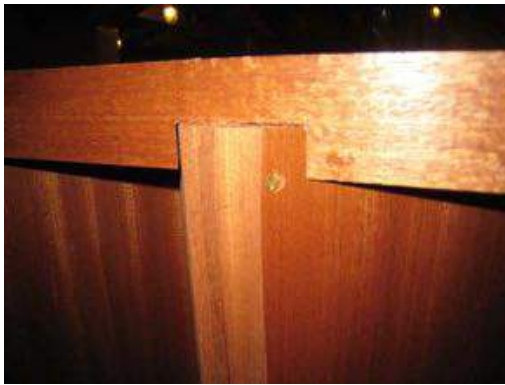
Detalj trappetrinn og vange på bakside.

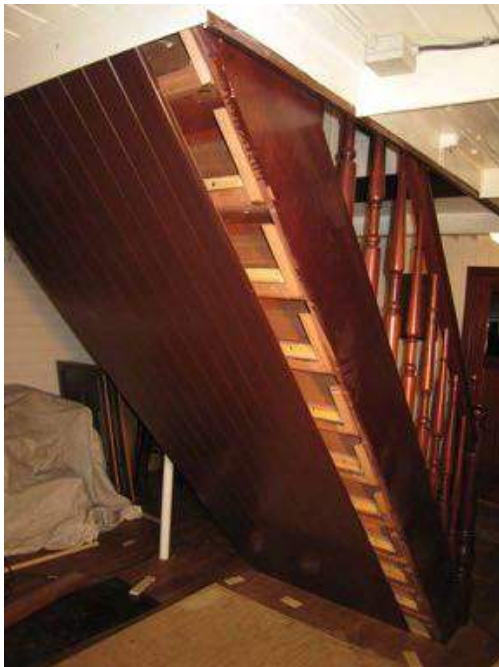
Bakside av trapp til shelterdekk er retta av og kledd med mahognipanel.

På undersida av eksisterande trapp til shelterdekk stakk trappetrinna framfor vangane. Difor måtte alle trinna høvlast ned slik at dei flukta med vangane. Når dette var gjort kunne me montere ferdig beisa og lakka mahognipanel. Mahognien var så hard at det måtte forborast for å få inn dykkspikaren.

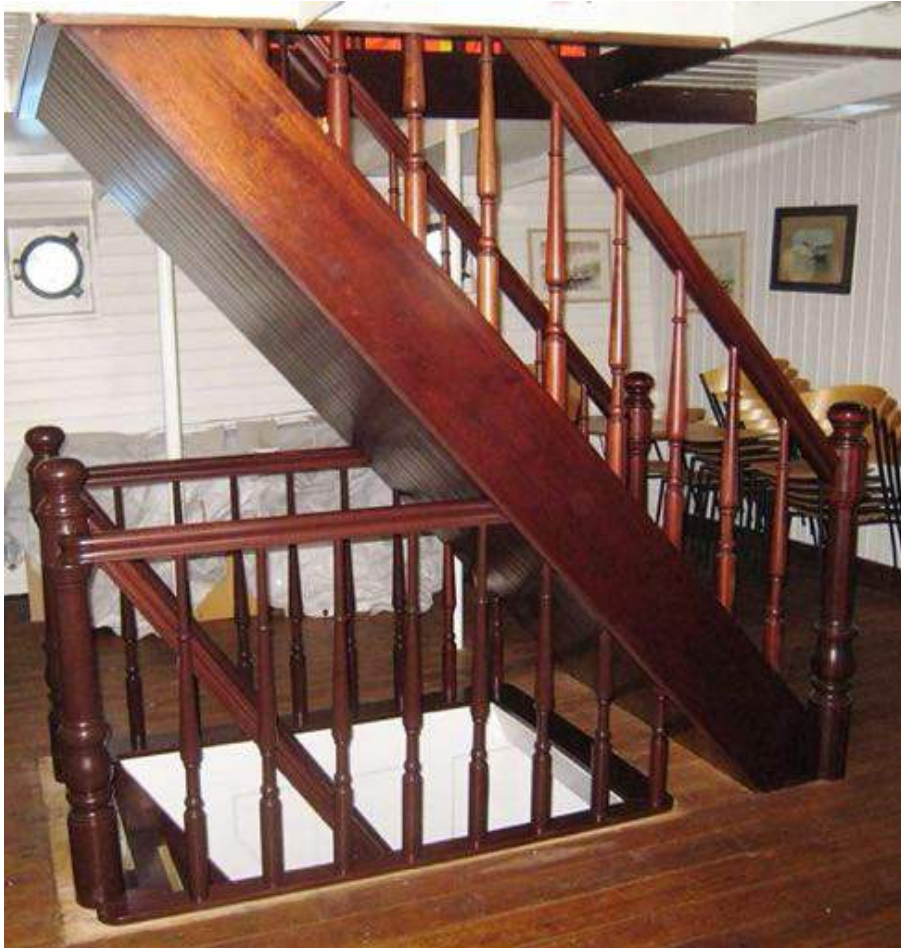
Ferdig trapp med gelender set fra hoveddekk mot sb.

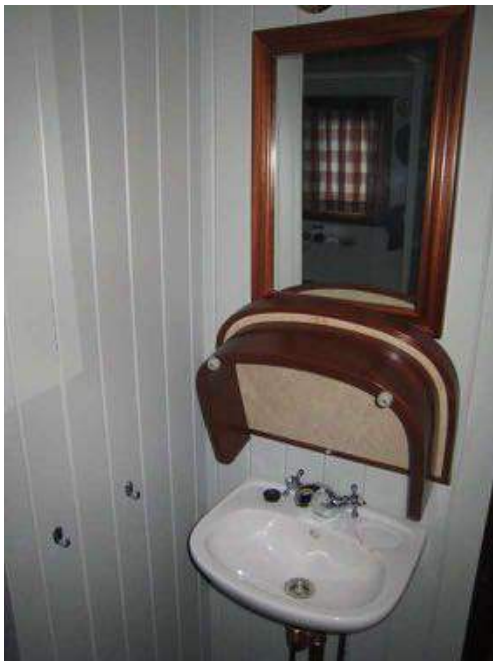
Ferdig lokk over vask

Ved montering viste det seg at gamle vaskane frå HFS sit lager likevel ikkje kunne brukast som planlagt. Dette medførte mykje bry som enda med at det blei montert ein heilt ny vask og blandebatteri. Utføringa er eit avvik frå original stil om bord, men med lokk over passar arrangementet godt inn i lugaren. Lokket er laga i mahogni og finer med linoleumsbelegg i same stil som elles om bord.
