# **DS Stord I**

## **Rekonstruksjon av trapp og korridor på banjerdekk**

**22. nov. 2014 - 16. febr. 2015**

Hardanger fartøyvernssenter

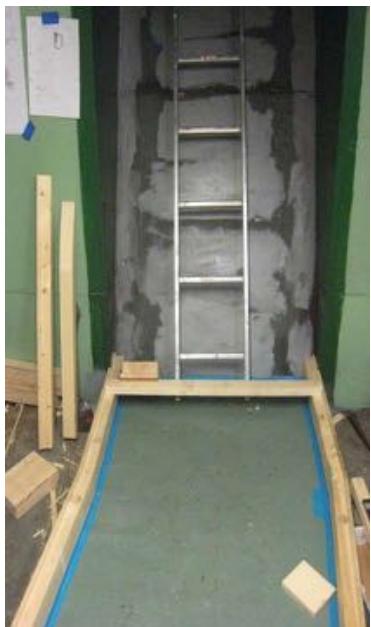
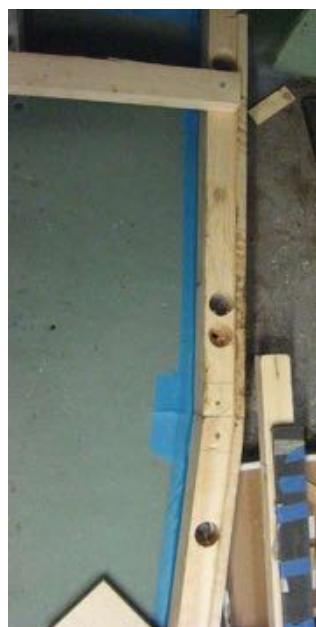
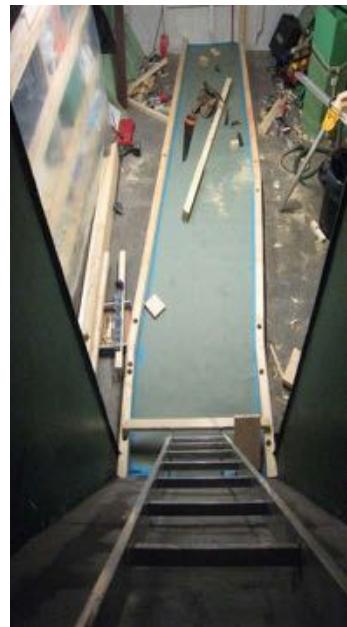
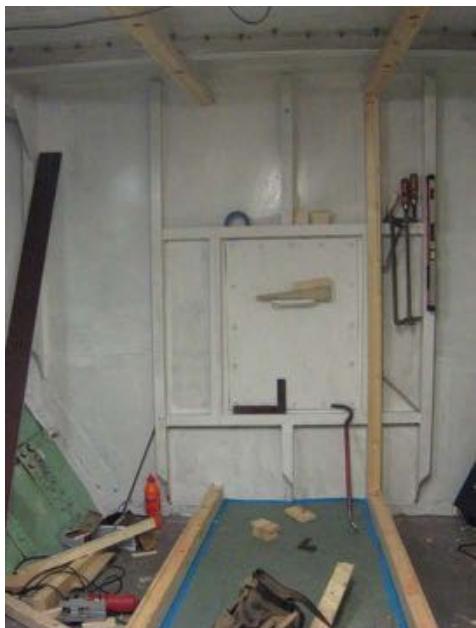
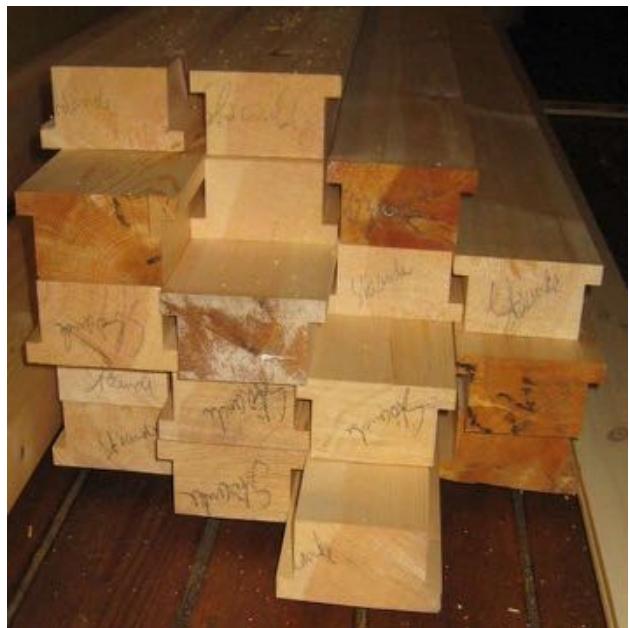
Stålskott mot akterpeak med luke. Botnramme og topframme er festa og loddet slik at skotta blir i lodd. Stendarar (ståande rammstre) i tettvaksen furu er som her er skore ut og det er frest fals for fyllingen.

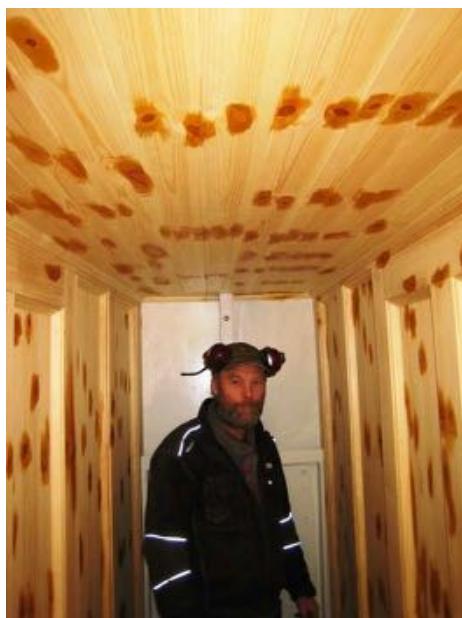
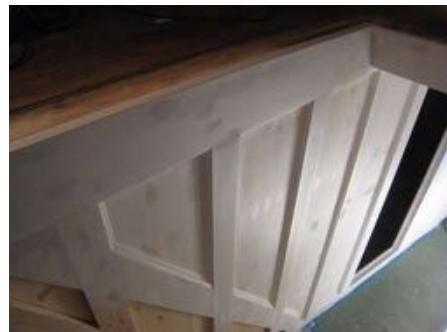
Skott og tak i korridor på plass med kvistlakk. Trappesjakt med eit strøk maling og sparkel.

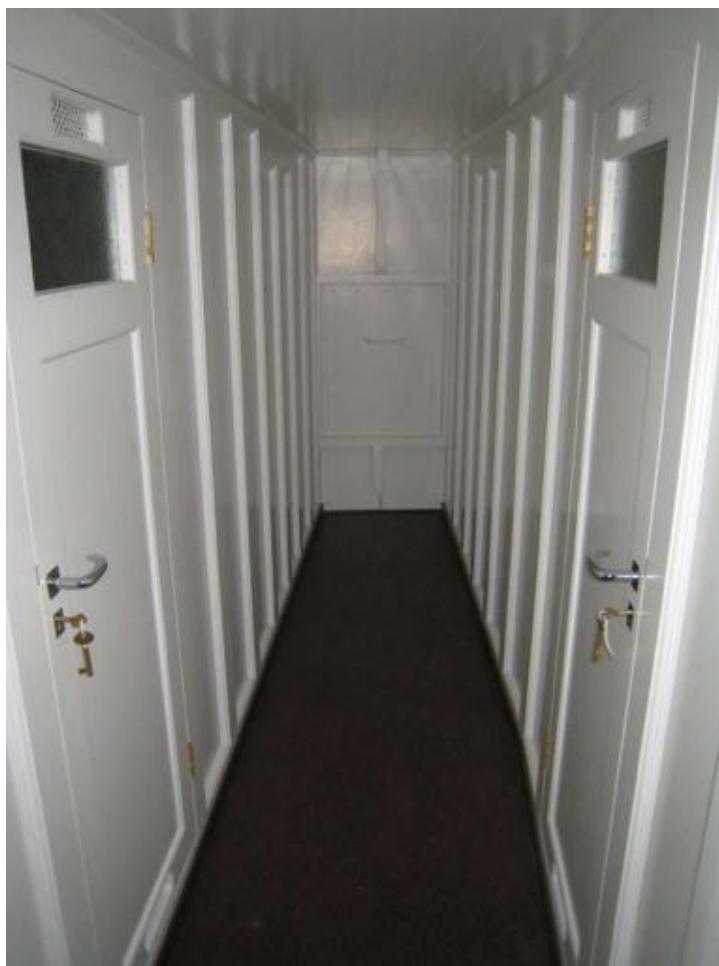
Ferdig korridor sett akterover. To dørar fører inn til lagerrom.  
på begge sider.

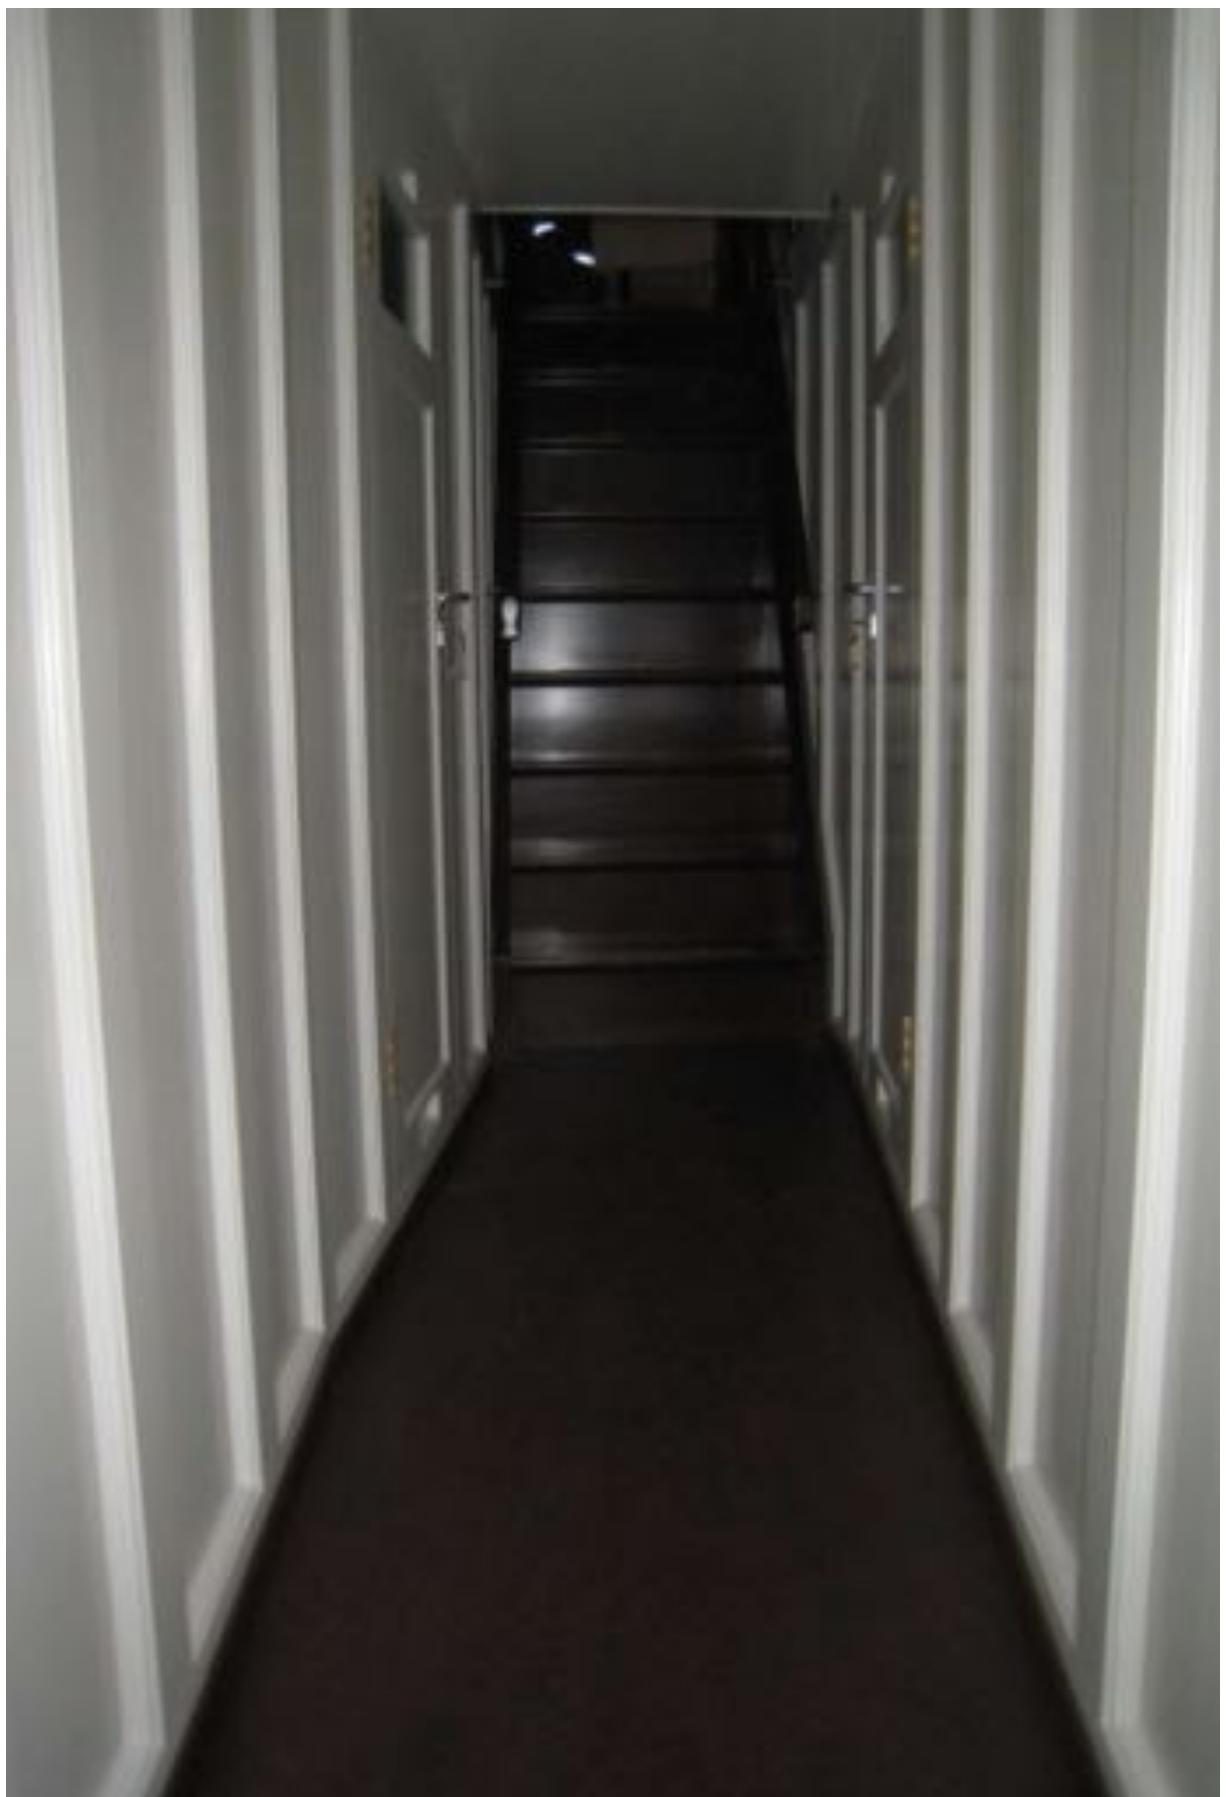
Ferdig korridor sett forover med linolumsbelegg og trapp i mahogni opp til hoveddekk.

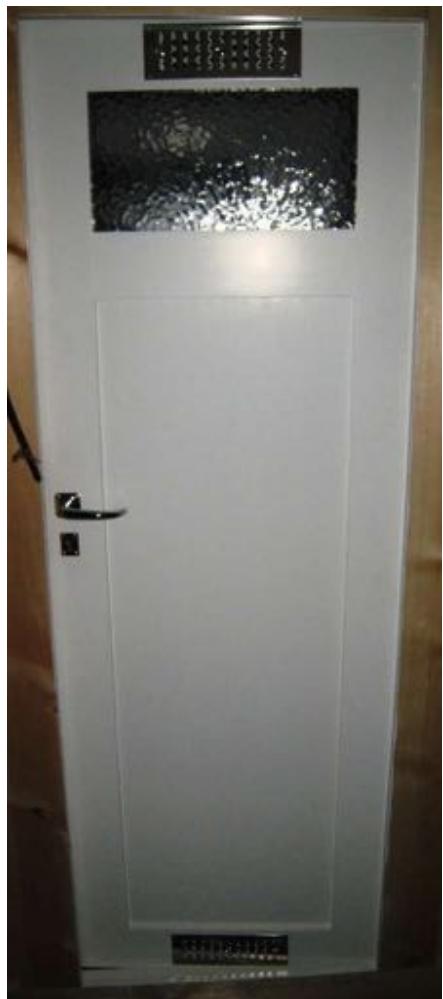
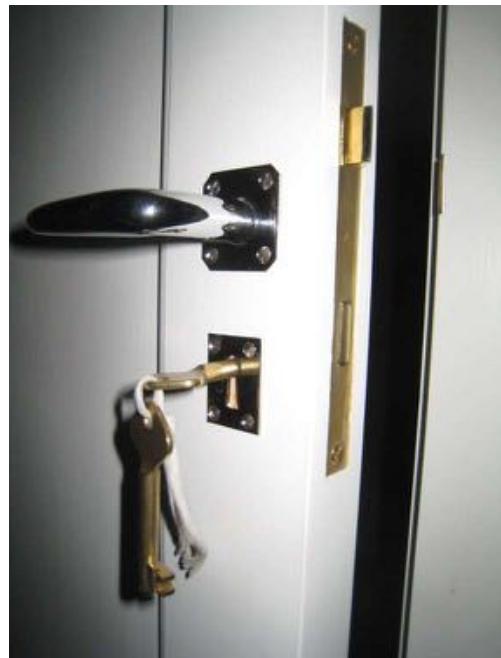
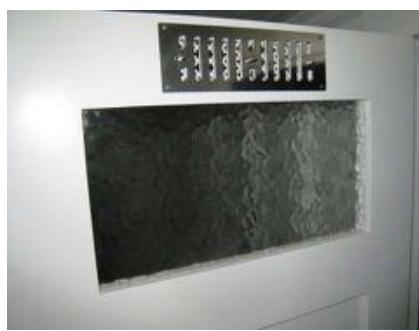
Dørblad med ramtre, fylling, sjablongglas og ventillirister.

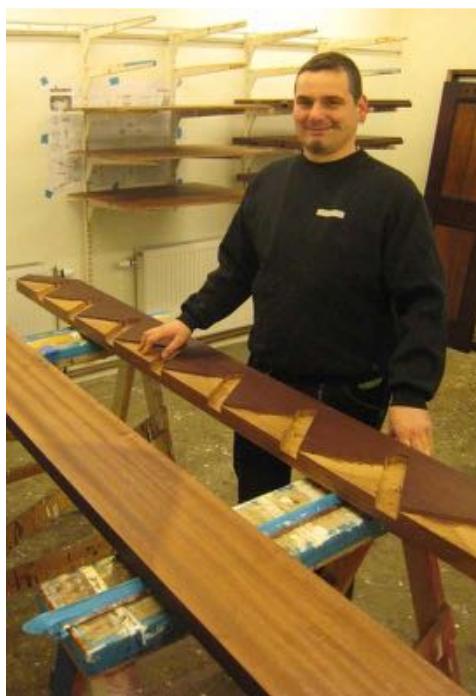
Frå lager blei det henta fram nokre breie mahogniplank. Desse blei kløyvd og dimensjonert slik at det var emne til alle mahognideler; trappevangar, trinn, opptrinn, gelender, spiler, meklaralarar, dørkramme for festing av spilene og panel til å kle under eksisterande trapp. Ein utfordring med mahogniplanken var at hadde uvanleg tydelege fargenyansar med heller skarpe skilje mellom lys og mørk ved.

Trappevanger, legg merke til fargenyanse i veden.

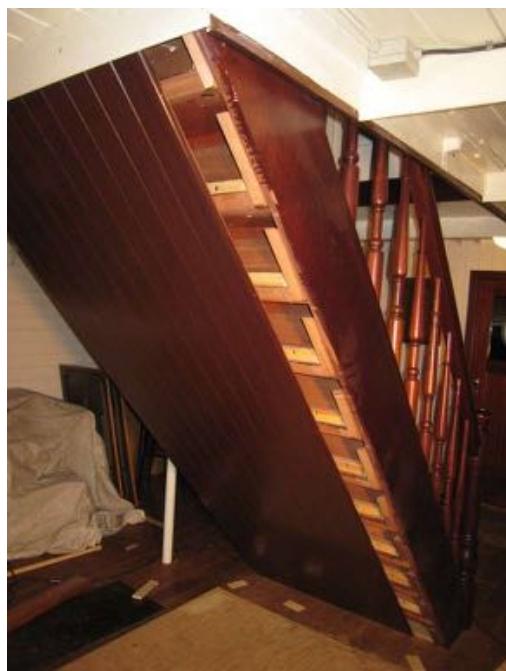
Bakside av trapp til shelterdekk er retta av og kledd med mahognipanel.

På undersida av eksisterande trapp til shelterdekk stakk trappetrinna framfor vangane. Difor måtte alle trinna høvlast ned slik at dei flukta med vangane. Når dette var gjort kunne me montere ferdig beisa og lakkja mahognipanel. Mahognien var så hard at det måtte forborast for å få inn dykkspikaren.

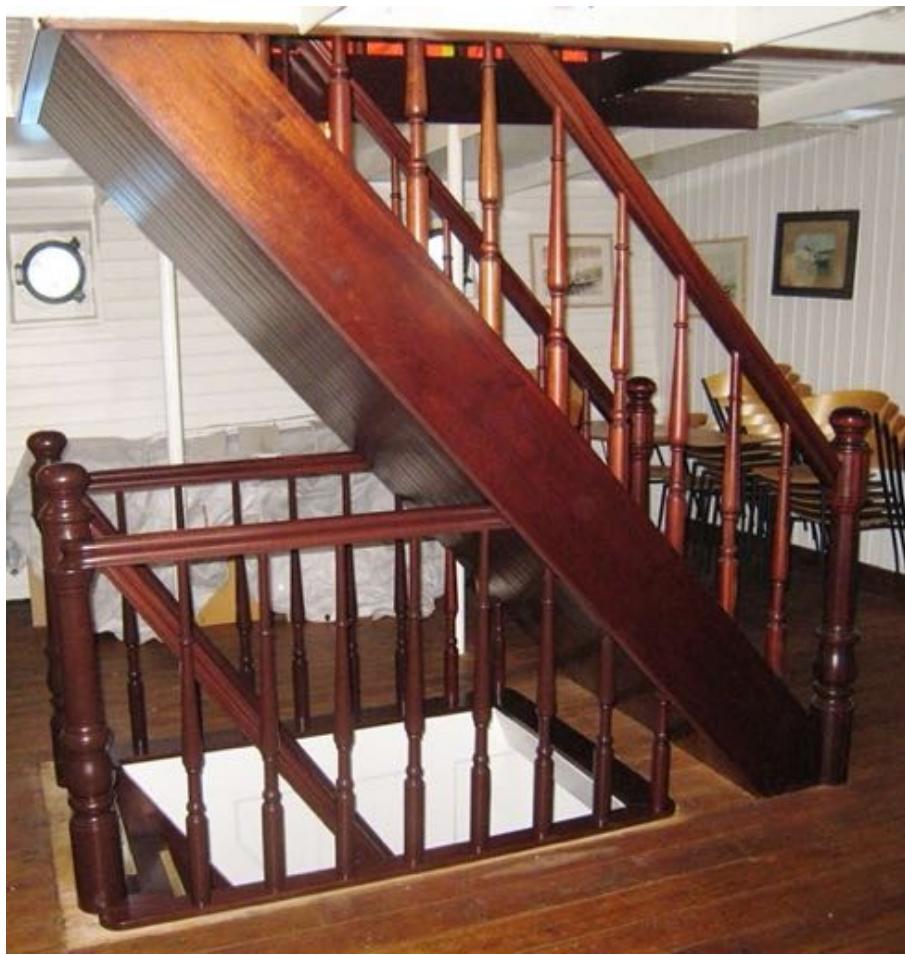
Ferdig trapp med gelender set frå hovuddekk mot sb.
