# Brødrene af Sand

Istandsettinga av Brødrene  
1998 - 1999

Rapport fra Hardanger Fartøyvernssenter  
Mars 2000

Morten Hesthammer m.fl.

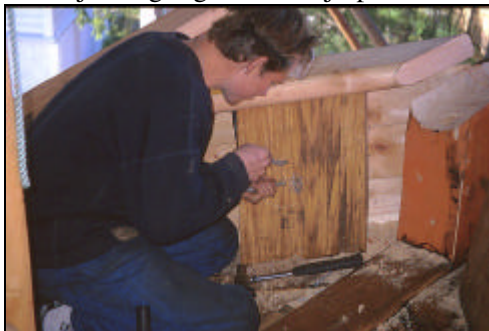
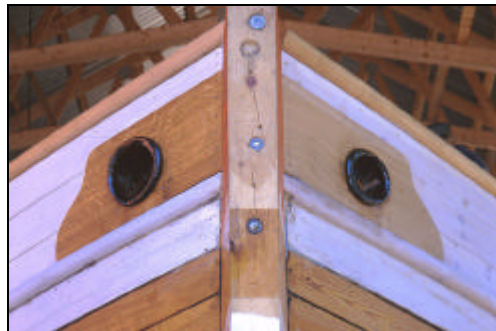
Ankerklyssene hadde meget dype slitespor etter ankerkjetting, og dessuten var det ene sprukket. Vi tok derfor kontakt med et støperi i Bergen, og de kunne fortelle oss hvordan vi kunne reparere skaden ved å fylle i nytt gods hvor det var slitt.

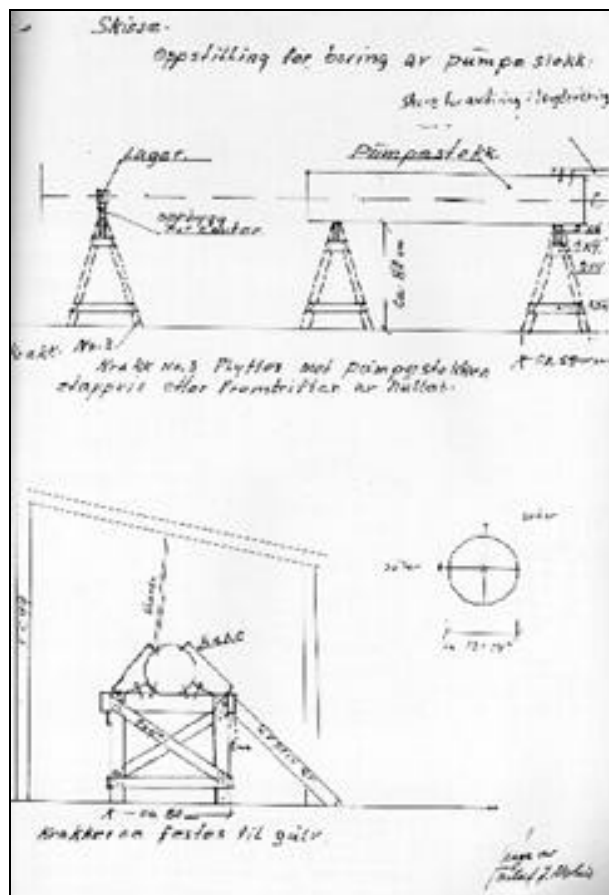
Den pumpestokken vi har liggende på fartøyvernsenteret er skadet litt over dekk. Det ser ut til at det har vært et stort hull i pumpestokken der. Det vil i så fall bety at vannet som har blitt pumpet opp har rent ut av dette hullet og ikke gått helt opp over kanten. Vi hugde ikke ut et slikt hull.
