MB Fyk

# Historisk-teknisk dokumentasjon

**Historisk-teknisk dokumentasjon**

HFS rapport nr. 10-2017

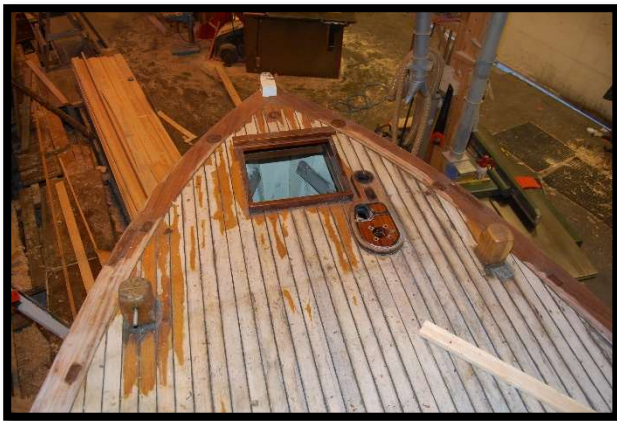
Der er laget en del større inngrep på dekket i tillegg til noen kosmetiske endringer. Hele dekket er fjernet, tenkelig for å få plass motoren, i det alle dekkshjelkene til fordekket er kappet ca. 15-20 cm fra skroget, og siden lasket sammen igjen. SB pullert er skiftet og er i dag uten "krysstang" og med mye jeitved. Svineryggen og halegatt er fjernet og eksisterer ikke lenger. Andre deler som er fjernet er et beslag over stevnen, deler av skylightet og beslag til gjøsen. Ingen av disse delene eksisterer i dag. Der er montert et ankerspill med tilhørende anker og et nytt rekkverk. Av kosmetisk art er natemassen endret fra hvitt til svart.

Fordekket slik det så ut i 2011

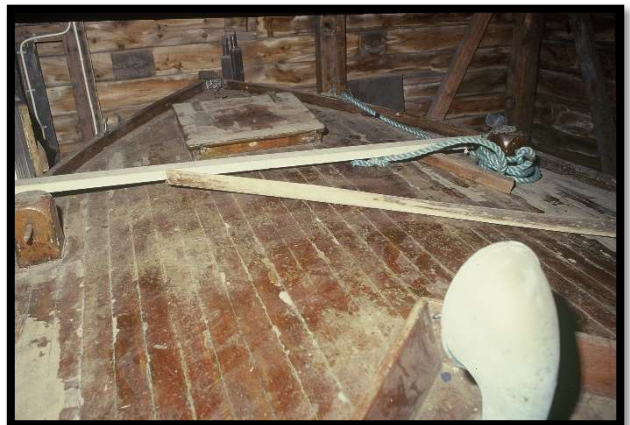
Fordekket slik det så ut i 1998

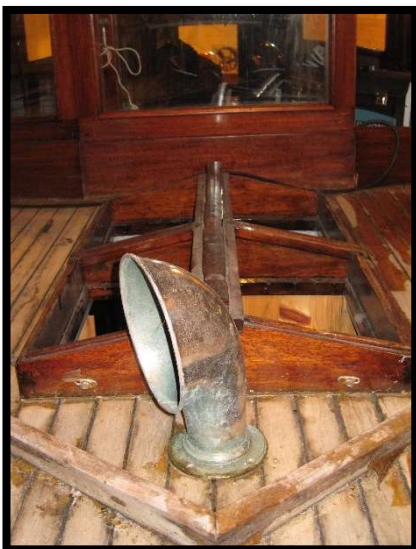
Skylight slik det så ut i 2011

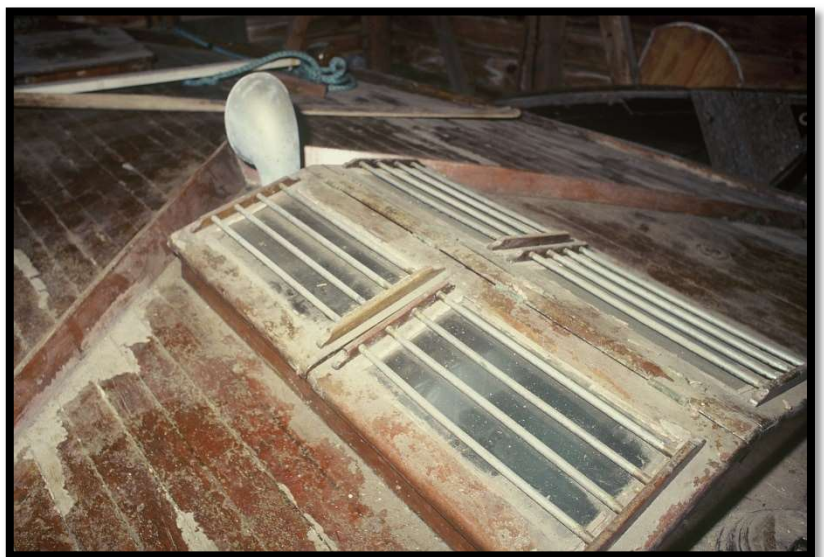
Skylight slik det så ut i 1998

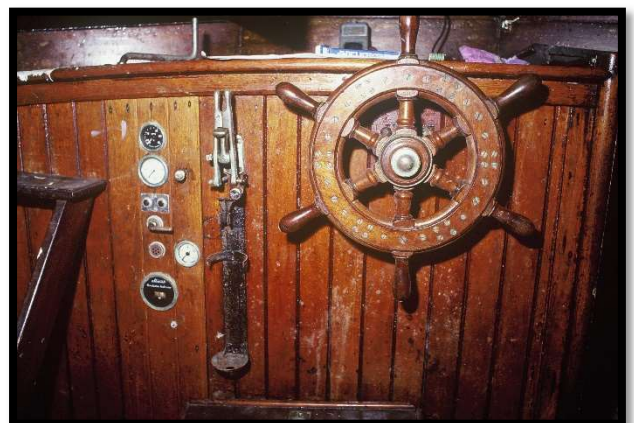
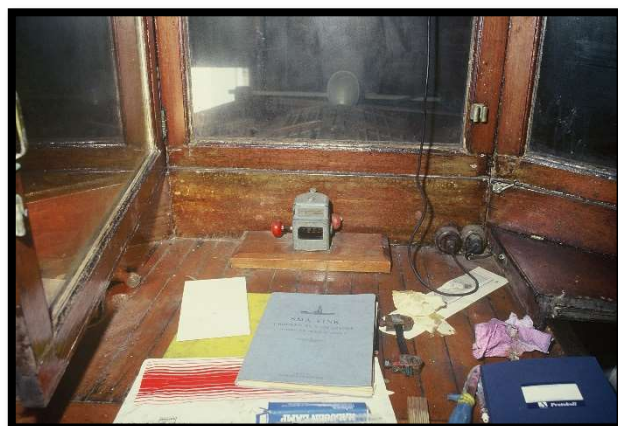
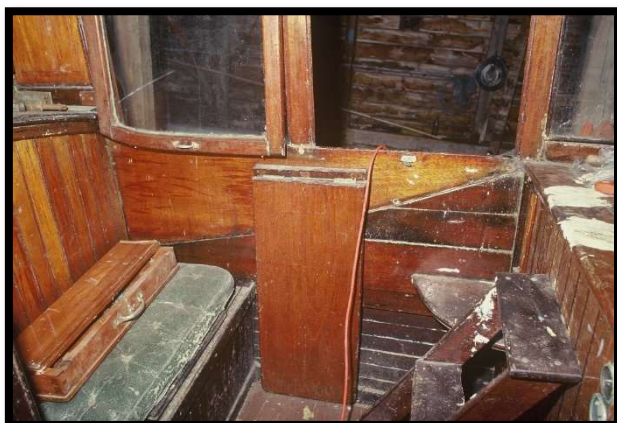
Styrhuset slik det var i 1998

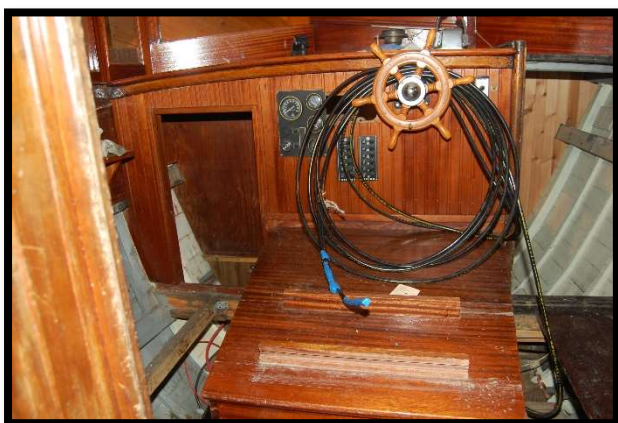
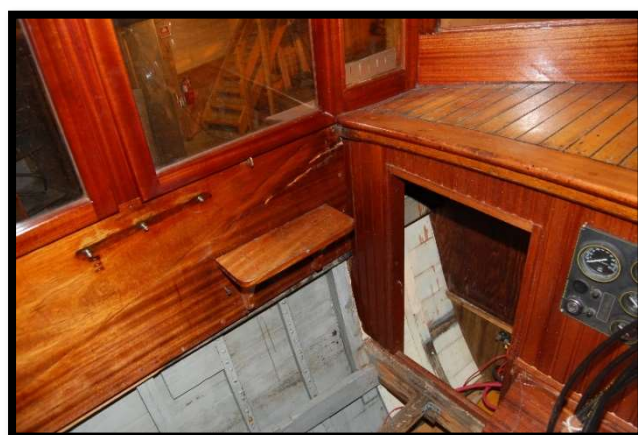
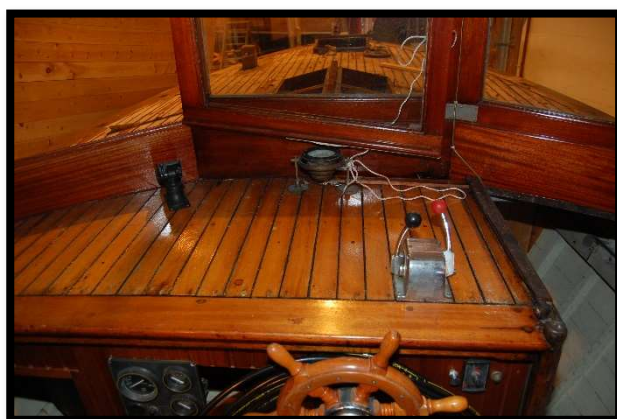
Innsettelse av ny motor har medført store forandringer av både motorkasse, skott, instrumentering og styring. Originalt var skottet over motoren mot forpiggen laget av v-staff panel. Dette er erstattet med et smalere enn originalt v-staff panel. Det er laget et skap i skottet på BB side som ikke ses på tidligere bilder. De gamle instrumentene er fjernet og erstattet med nye, det samme er tilfelle for

rattet. Den nye motoren er fysisk større enn sin forgjenger og opptar derfor mer plass i styrhuset. Dette har igjen medført at et trinn på BB side som førte opp til fordekket er forsvunnet. En sofabenk som stod mot skottet til toalettet er likeledes borte. Tidligere var det panelt under styrhussidene ut mot skroget, dette er nå fjernet.

Styrhus slik det så ut i 2011

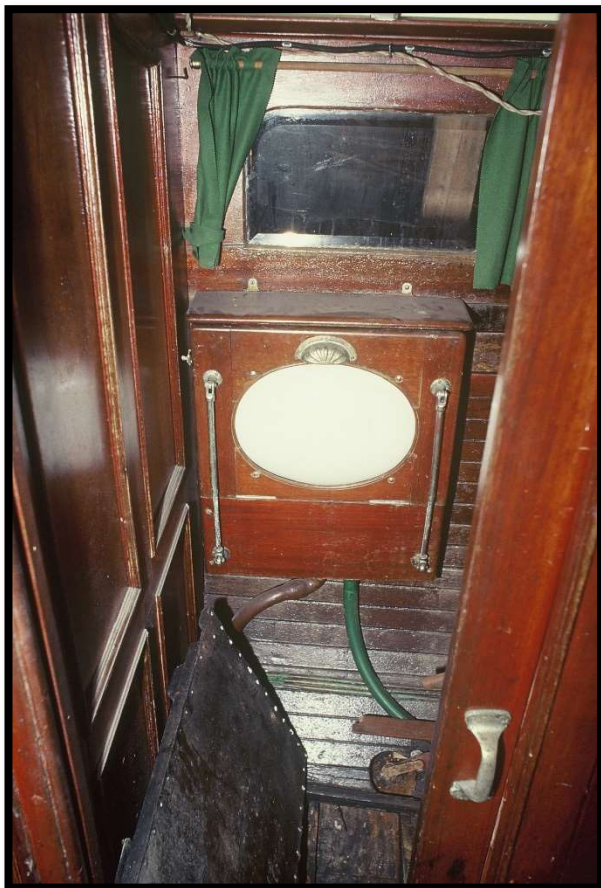
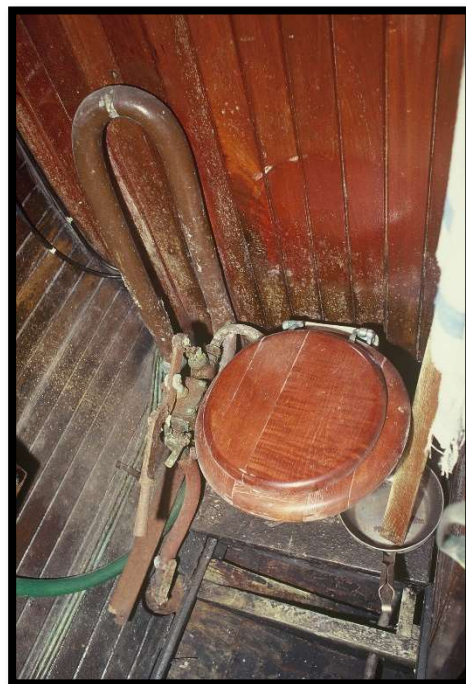
Toalettet slik der var i 1998

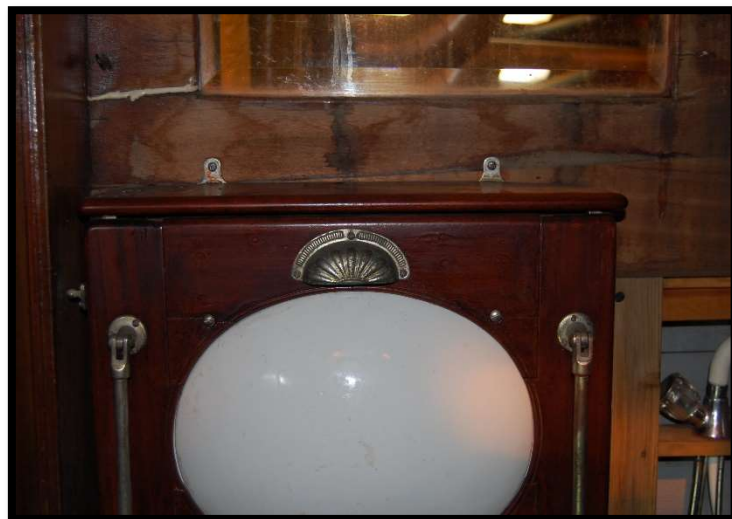
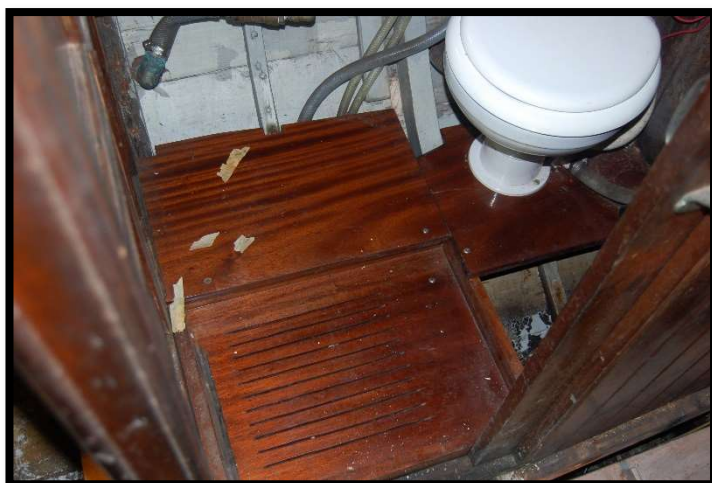
Toalettet er "modernisert". Det vil si det originale toalettet er skiftet ut med et nyere. All original rørinstallasjon er likeledes skiftet til moderne plastslange etc., elektriske ledninger er fjernet. Fundamentet for toalettet og dørken rundt er skiftet og er ikke lik den tidligere dørken. Som i styrhuset er kledningen under hyttesiden og mot skroget fjernet.

Toalettet slik der var i 2011

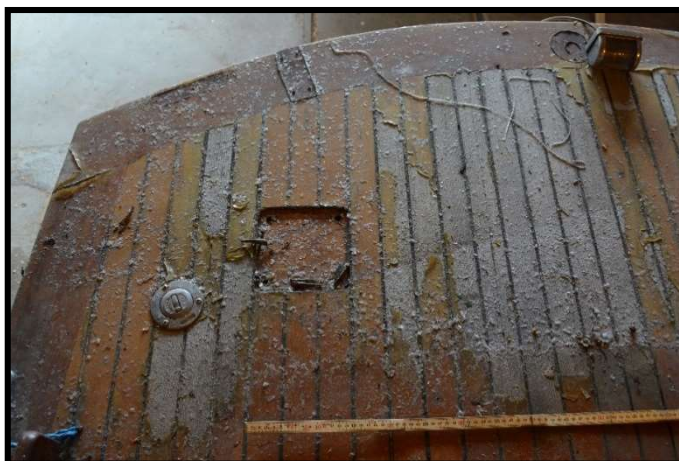
Der er tydelig spor i dekket etter halegatt/kryssholt. To kvadrat på 15x15 cm er frest ned i dekket, til kryss-fineren, til de syrefaste pullerter. Dekket er trolig lagt i perioden 1998-2001. Der er tre deksbjelker under akterdekket, bjelken mot speilet og mot cockpiten er 48x50mm, mens den midtre bjelken er påforet ca. 10 mm.

SB side av den midtre bjelken for å lage fundament til styresylinder. En kraftig bjelkeveger (40x100mm) løper langs, men ikke helt inntil skroget, der er en «glipe» på 20-25 mm i underkant av vegeren i området under akterdekket. Bjelkeveger er av nyere dato, trolig fra "Oslo-perioden", og i god stand. Generelt fremstår akterdekket i god stand, kun lakken og til dels natingen er dårlig.

Akterdekket med utfresing til pullertmidt i bildet.

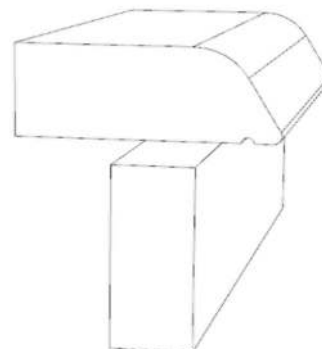
Akterdekk består av skandekk i mahogni og deksstaver i oregonpine. Skandekket er 130mm bredt og 24mm tykt. Skandekket går ca. 10-12 mm ut forbi huden (se skisse).

Snitt av skandekk og øverste hudplank. Legg merke til dryppkanten under skandekket.

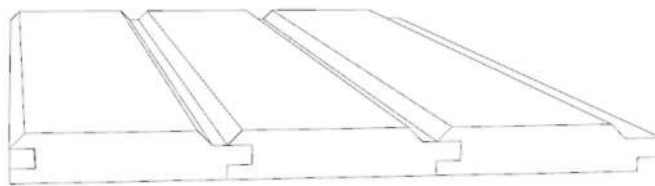
Karmen mot akterdekket er tenkelig skiftet i nyere tid (sammen med dekket?), da denne er i Sapele og øvrig mahogni er Honduras. Det er spor etter tidligere reparasjoner og nå demonterte beslag i

Panel i cockpiten.

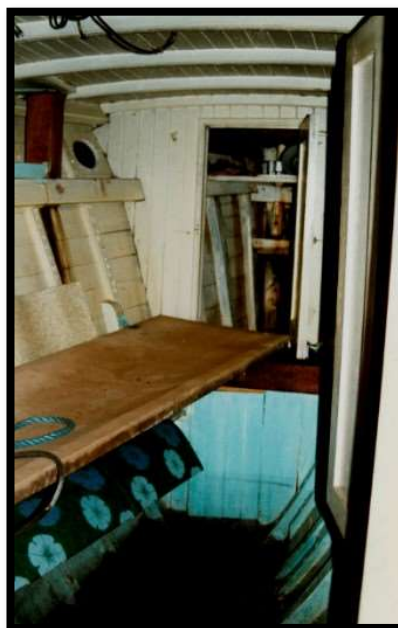
Skott og motorkasse er bygget i kryss -finer. Begge deler er trolig laget ifm. ny motor. Alle dekkbjelkene er skaret ca. 15-20 cm fra skroget på begge sider. Det er sannsynlig at dekker har vært fjernet for å få på plass ny motor. Det er spor etter et gammelt motorfundament, om dette er det originale er uvisst. Der er en to-trinns trapp fra styrhuset til forpiggen, denne kan være original. Trappen er i malt furu. Uoriginale køyer i skrogsiden. Det er laget stolpe og planke for ankervinsj samt elektrisk opplegg for vinsjen, som er montert på SB side. Ellers fremstår forpiggen «tom». Det har tidligere vært et hvitt malt skott av v-fas panel og en rørkøye på BB side. Under rørkøyen skal det ha stått en liten benk.

Forpiggen slik den var mens Fyk stod i naustet (før 1997). Rørkøyen ses tydelig, det samme gjør skottet. Under det blomstret pledd skal det være en benk.

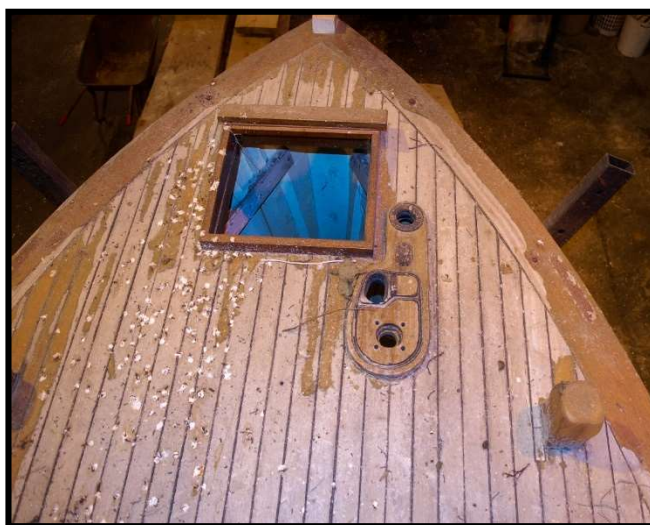
På fordekket står der et skylight framfor styrhuset, en lav luke fremme i stevnen og en pullert på hver side ca. 1/3 av dekkslengden fra stevnen. Fordekket består av et 150 mm bred mahogni skandekk og 60 mm brede lakkerte teakstaver natet med sikaflex eller liknende. Skandekket er laget av to stykker som er skjøtet butt i butt. På skandekket er der spor etter en rør-rekke. Teakstavene er lagt uten hakkeplank. Tykkelsen for både skandekk og dekkstaverne er 25 mm. Skandekket er i OK stand, ser en bort fra lakken som er flasket på hele dekket. Teakstavene er i grei stand, men natingen er dårlig på hele dekket. Dekket ligger på furu

Fordekket med restene etter luke og huller etter ankervinsjen.

dekkstaver. Dekkstavelkene i forpiggen er alle kappet og skaret ca. 15-20 cm fra skroget. Tenkelig er hele dekket fjernet i en operasjon ifm. innsetting av ny motor. Det er spor, utskjæring i dekket, etter lufteventil? En rett foran styrhuset midtskips, og en fremfor skylightet. Det framfor skylightet eksisterer og er demontert. Foran skylightet skal det stå et "skvettbord" eller "breakwater", denne er nå demontert. Skylightet er laget i mahogni, 985x575mm i grunnplan, høyde til «møne» 160 mm. Skyligheten er ikke intakt i det vinduene mangler. Trolig er skyligheten original. Luken fremme er av nyere dato, bygd i mahogni, 460 x 460 mm. «Klaffen» er demontert. Pullertene er i eik. Her er SB pullert skiftet, mens BB kan være original. SB pullert mangler pinne. Fremme ved luken på SB side er det utskjæring og fundament for ankerspillet. Ankerspillet er ikke originalt, og etter hva vi har fått opplyst hadde ingen Furuholmenbåter anker med føring ut gjennom skroget slik som det er laget i ettertid på Fyk.

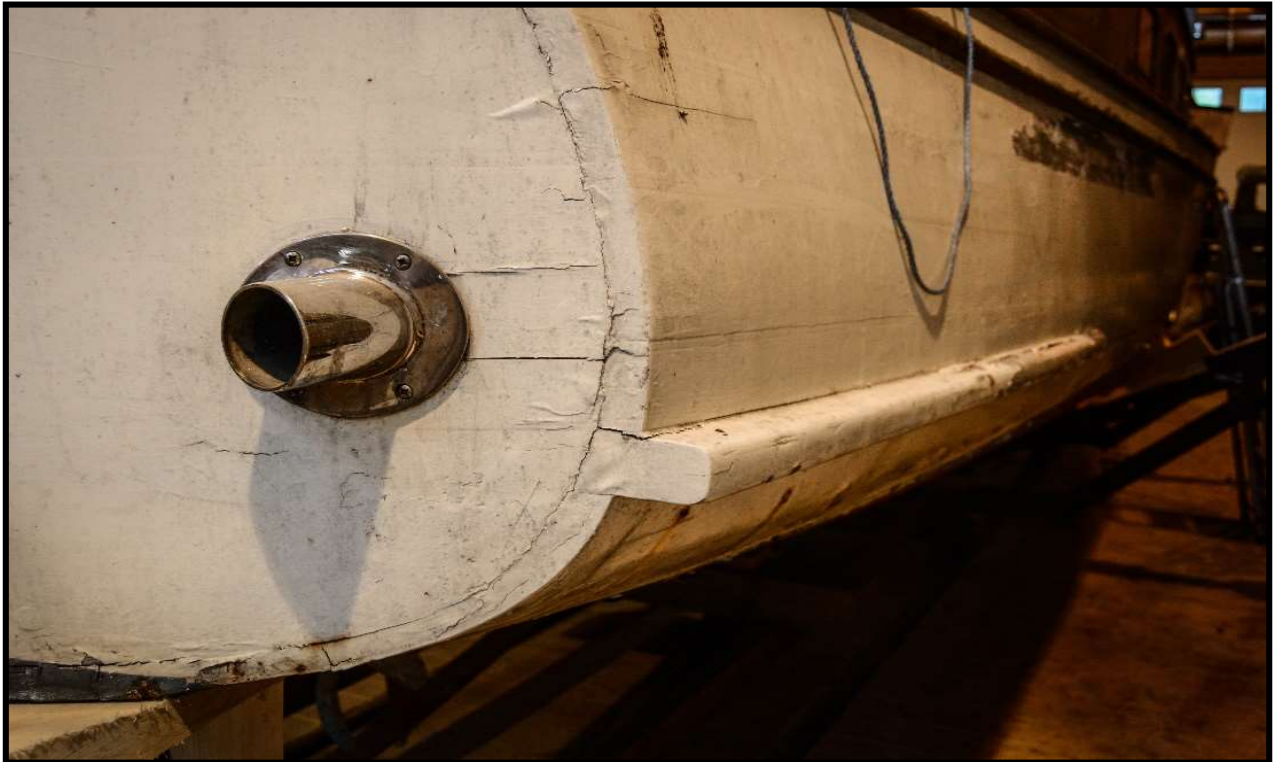
Skroget er noe vridd og deformert. Trolig skylles dette vann som har stått i båten da båten stod i nauset i Salhus. I følge informant oppdaget han at Fyk var full av vann etter en stormflo på 1990-tallet.

Der er ikke stråkjøl på fremre del av kjølen. Spantene er akter 90x45mm furu, videre fremover i båter er spantene 50x50mm sveide eikespant. De sagde spantene av furu er tenkelig fra tidligere reparasjoner. Spanteavstanden er 1 m. Spant 4 og 5, i salongen, er knekt på BB side, og en «søster» er satt inn på både BB og SB side. Et spant, på SB side i salongen er klinket, resten er skrudd med bronse skruer. Trolig er alle reparasjonene gjort i perioden 1998-2001. Mellom hvert spant er det 3 stk. eikeribber 25x35mm. Ribbene er festet med 3 stk. klinkede jernnagler i hver hudplanke. Så godt som alle ribber er knekt. Bunnstokken er i 50mm eik. Bunnstokkene er også fundament for dørken. Mellom første og andre bordgang, regnet fra dekket, ligger det en fenderlist

Speil og hud på Fyk. Her ses også hvordan sprutlisten er lagd som en del av huden.
