# Rapport fra restaureringa 2020

## M/S Granvin, LGDC

### Lugarer i akterskipet

M/S Granvin  
Rapport fra restaureringa 2020. M/S Granvin Lugarer i akterskipet  
Morten Hesthammer  
Hardanger Fartøyvernssenter rapport nr. 14-21  
November 2021

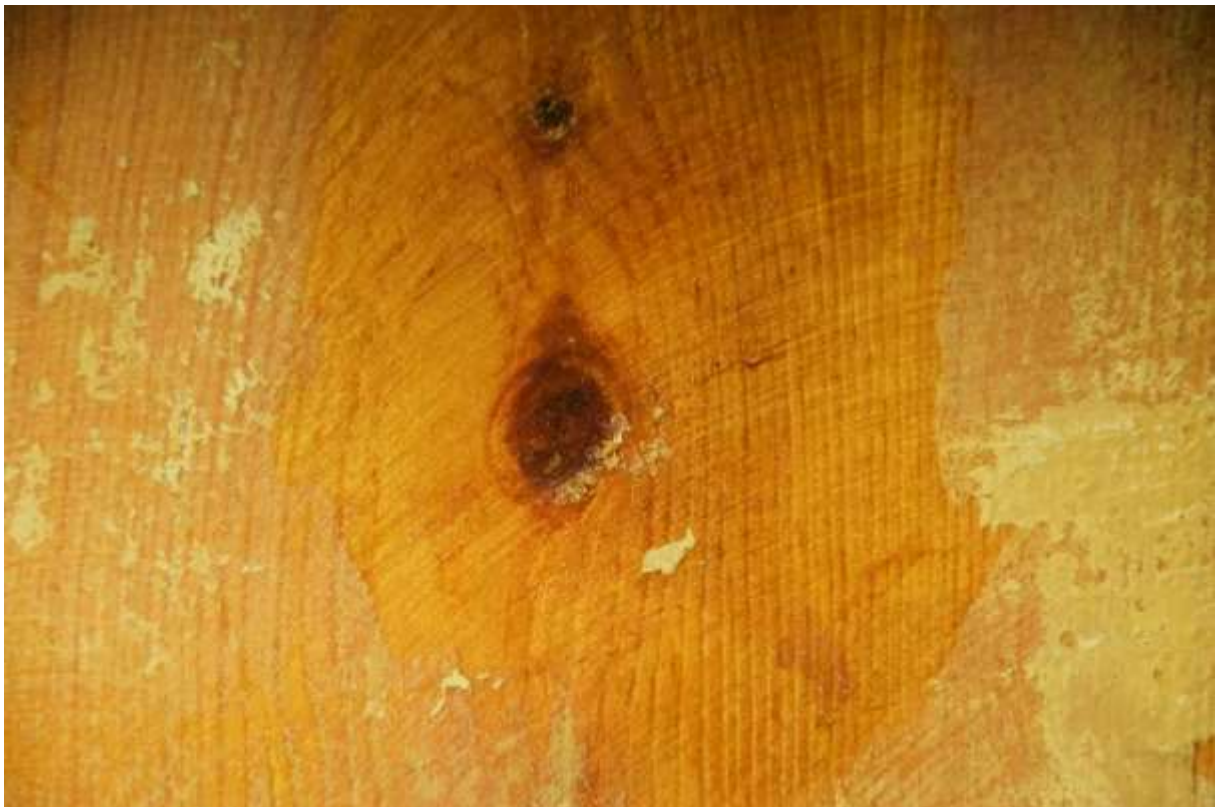
Figur 2 (Foto: HFS)

**Maling er fjernet på et panelbord i gangen, og her ser vi tydelig hvor grovt det er slipt over med en rundell før grunning og maling. Etter mitt skjønn å dømme vil jeg tippe det er brukt korning 60. Ut ifra malingslagene å dømme ble treverket slipt før masonitten ble satt opp på 1950-tallet. Den gang var det ikke så mange slipe-/pussemaskiner på markedet, men å ha en**

rondell på boremaskinen var tilgjengelig. Vi tror derfor at det er pusset med denne type verktøy.

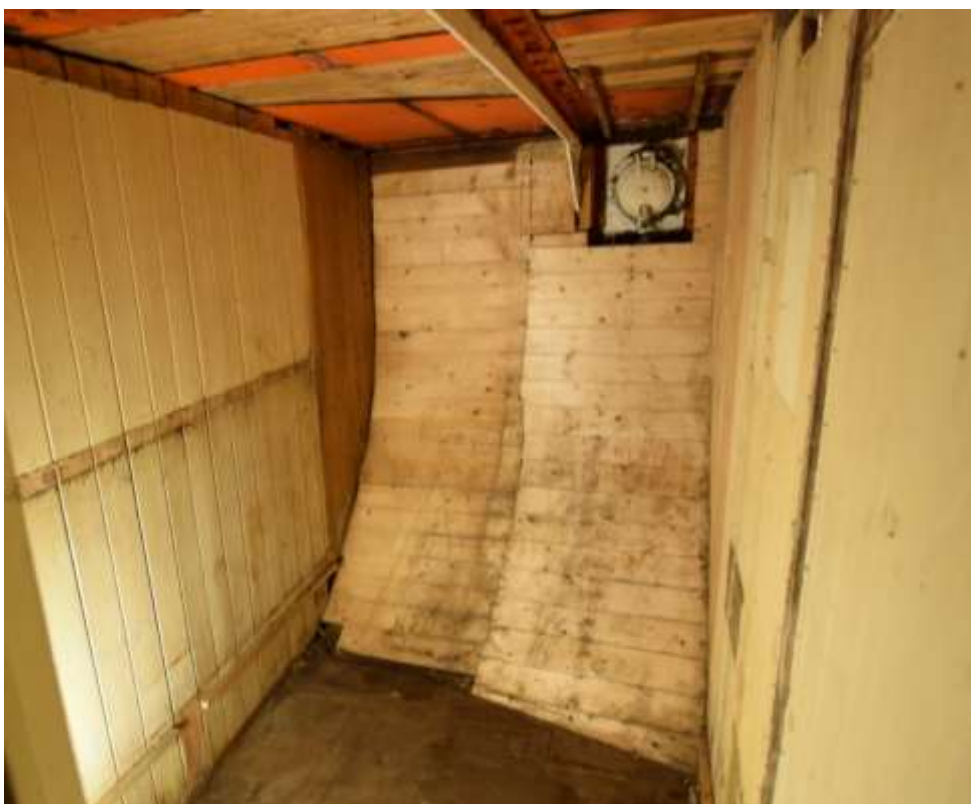
Figur 18 (foto: HFS)

Bildet fra demonteringa i 2015 viser at man på et tidligere tidspunkt har fjernet garneringa for å komme ut til stålskroget. Erik Småland fra Riksantikvaren kan fortelle at garneringen slå slik ut allerede i 1989 da Dåfjorden Slipp også gjorde en jobb i dette området. Det er verdt å merke seg at skottet er umalt der skapet har stått.

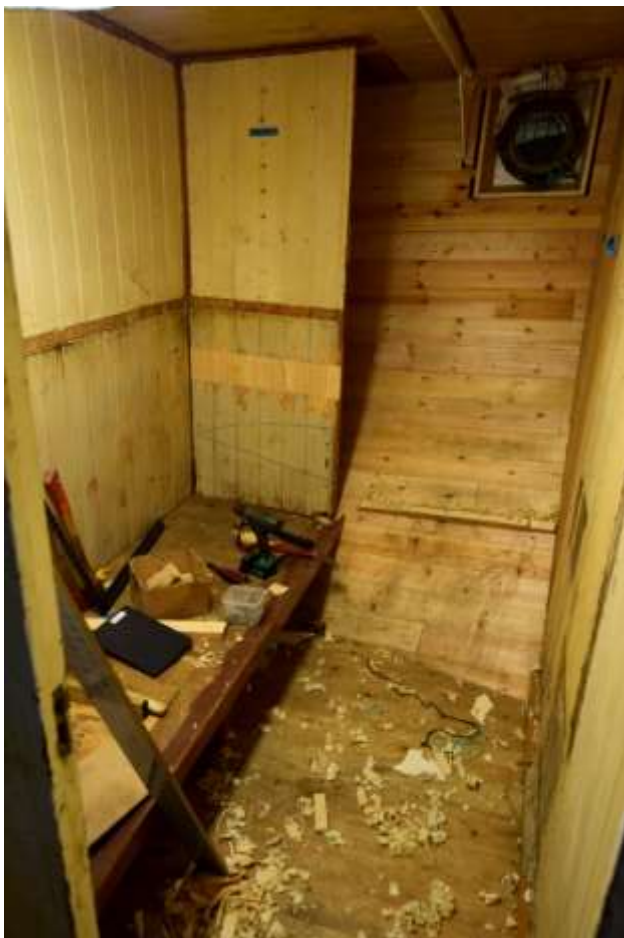
Figur 19 (foto: HFS)

Skapet, som står i hjørnet mot skutesida er reist igjen. Som vi ser er det felt inn et belte av nytt i skapsiden. Dette er gjort fordi man ved et tidligere plateskift har skåret av alle bordene for å komme til skutesida. De nye bordene er kun felt halvveis inn i panelet slik at de binder bordene sammen igjen.

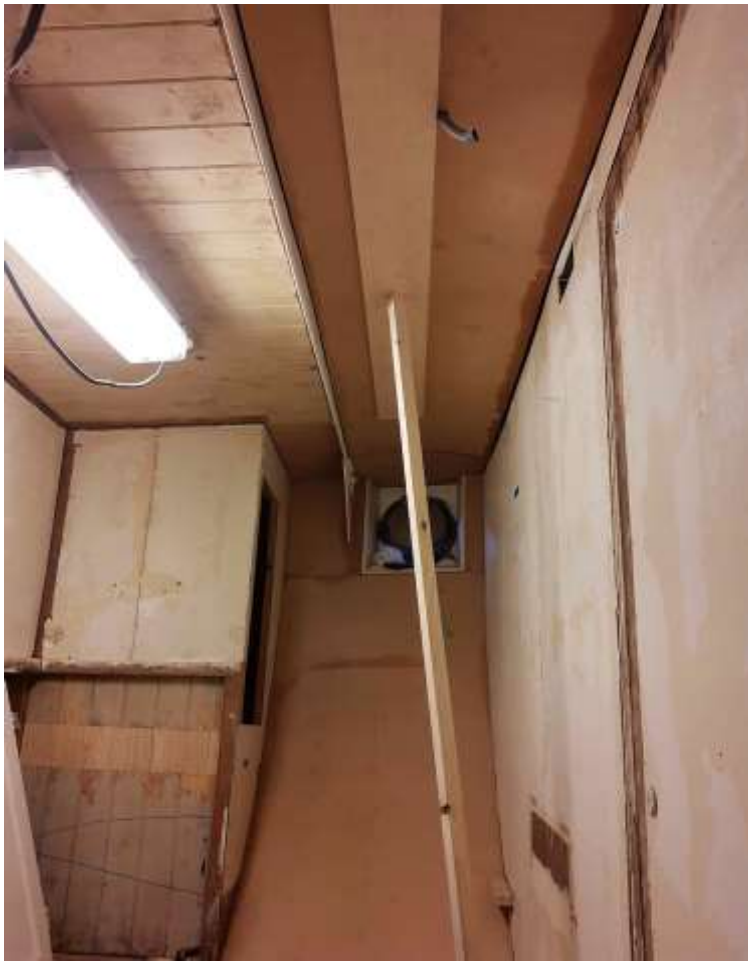
Figur 21 (foto: HFS)

Det aller meste i innredningen ble kledd opp igjen med den originale masoniten. Der det originale var ødelagt av sopp, eller var brukket brukte vi huntonitt. Før montering ble huntonitten vannet slik at den svellet opp før montering. Når den ble tørr stod den stramt og fint uten å ville bule nevneverdig med fuktighetssvingninger i lufta.

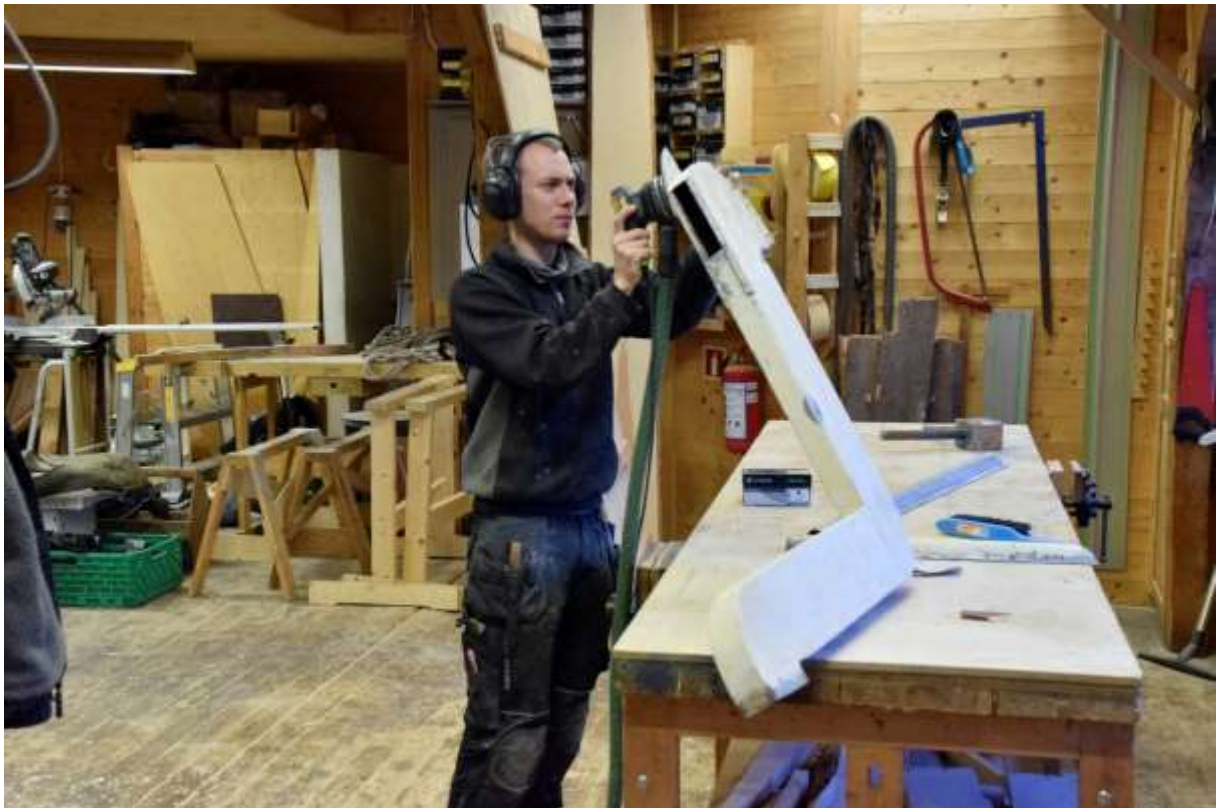
Figur 23 (foto: HFS).

Løs maling fjernes fra luftkanalene før de monteres.

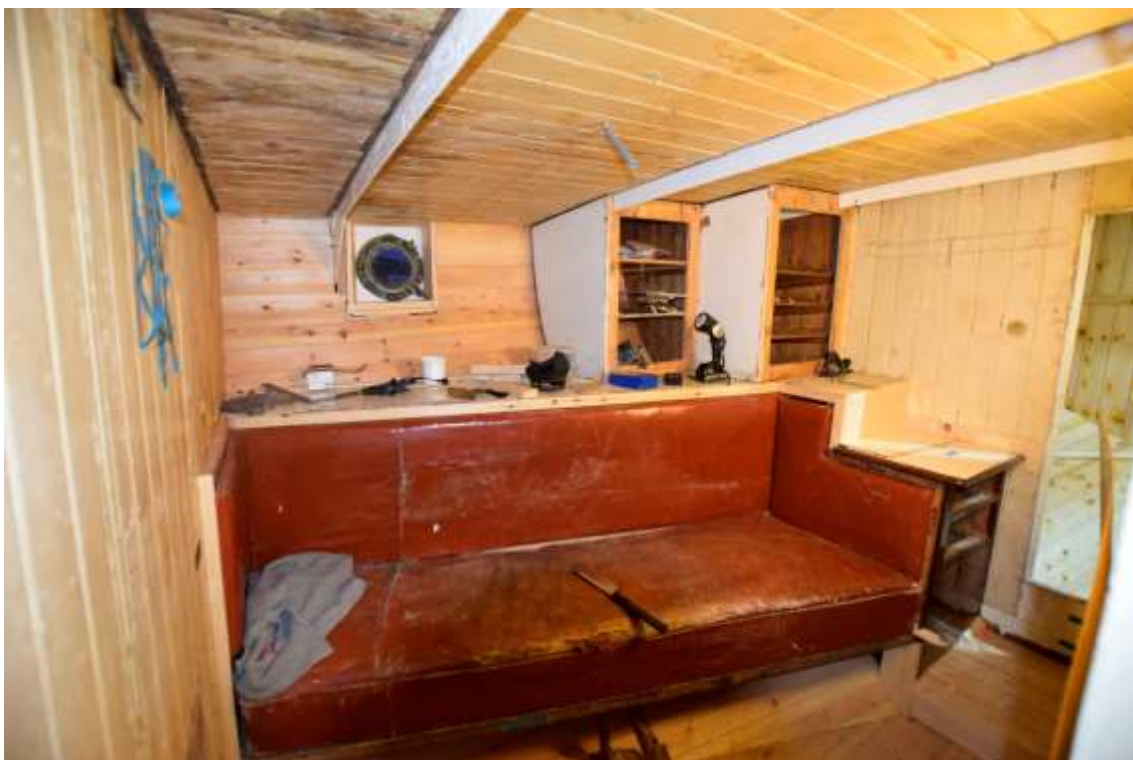
Figur 31 (foto: HFS)

De store delene i innredningen har blitt montert tilbake, og alt passer sammen. Skinnet på sofaen var såpass medtatt at putene ble trukket opp igjen.

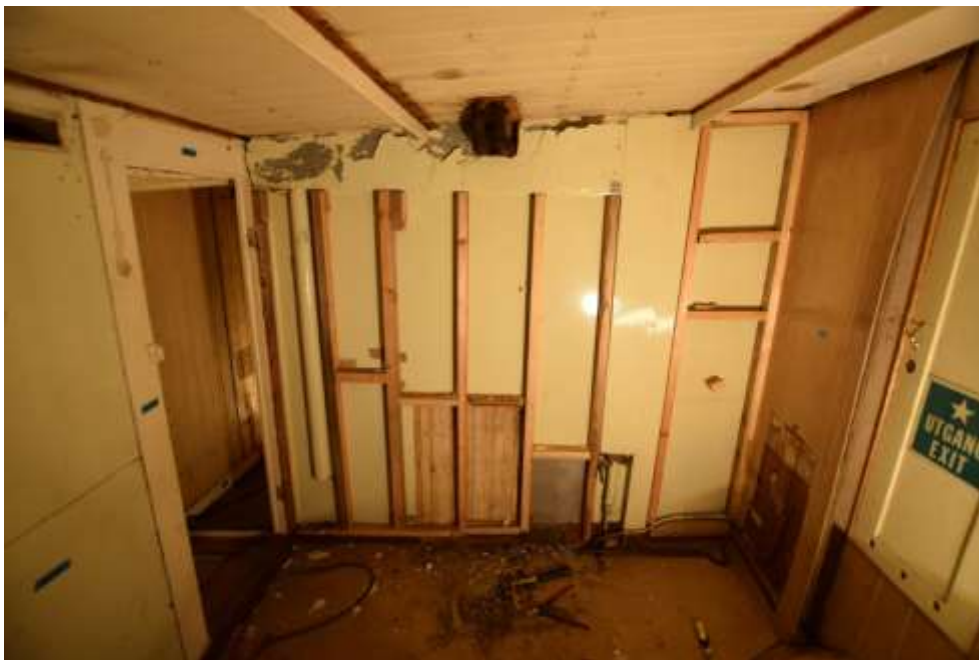
Figur 36 (foto: HFS).

Skottet ut mot centerlinja i 1. maskinistlugaren var foret ut i rommet slik at kinapanelet lå på innsiden av luftekanalene. Under gjenoppbyggingen ble rommet bygd opp igjen til det gamle nivået som vi ser ligger bakom.

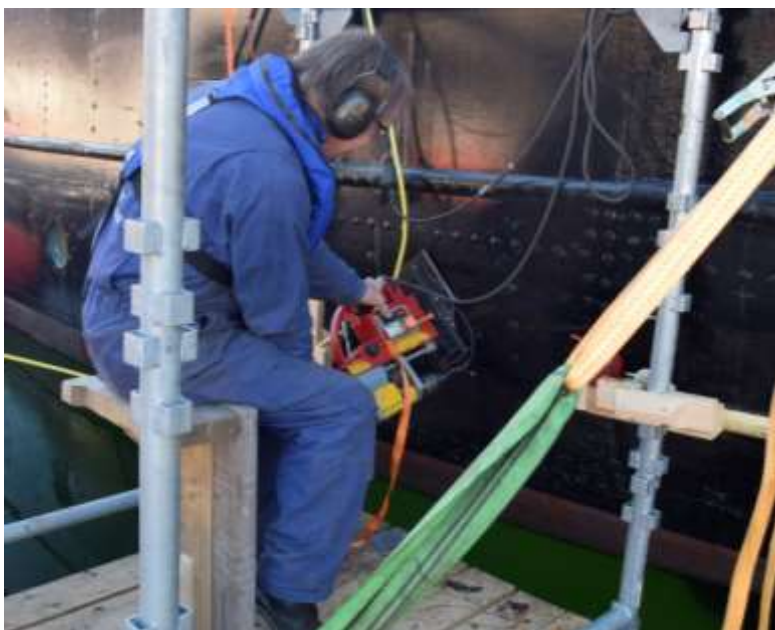
Figur 38 (foto: HFS).

I 1. maskinistlugaren manglet det en lysventil etter plateskift. Vi var kommet relativt langt i istandsettinga av lugaren da det ble rom for å montere en ny ventil tilbake. Pga. brannfare kunne vi ikke bruke brenneapparat for å skjære hull i skroget, derfor måtte hullet bores ut. Vår mekaniker Svein Skår monterte magnetboremaskinen på en stålplate med centerbolt. Ved å dreie rundt kunne han da bore mange små hull og få en perfekt sirkel.

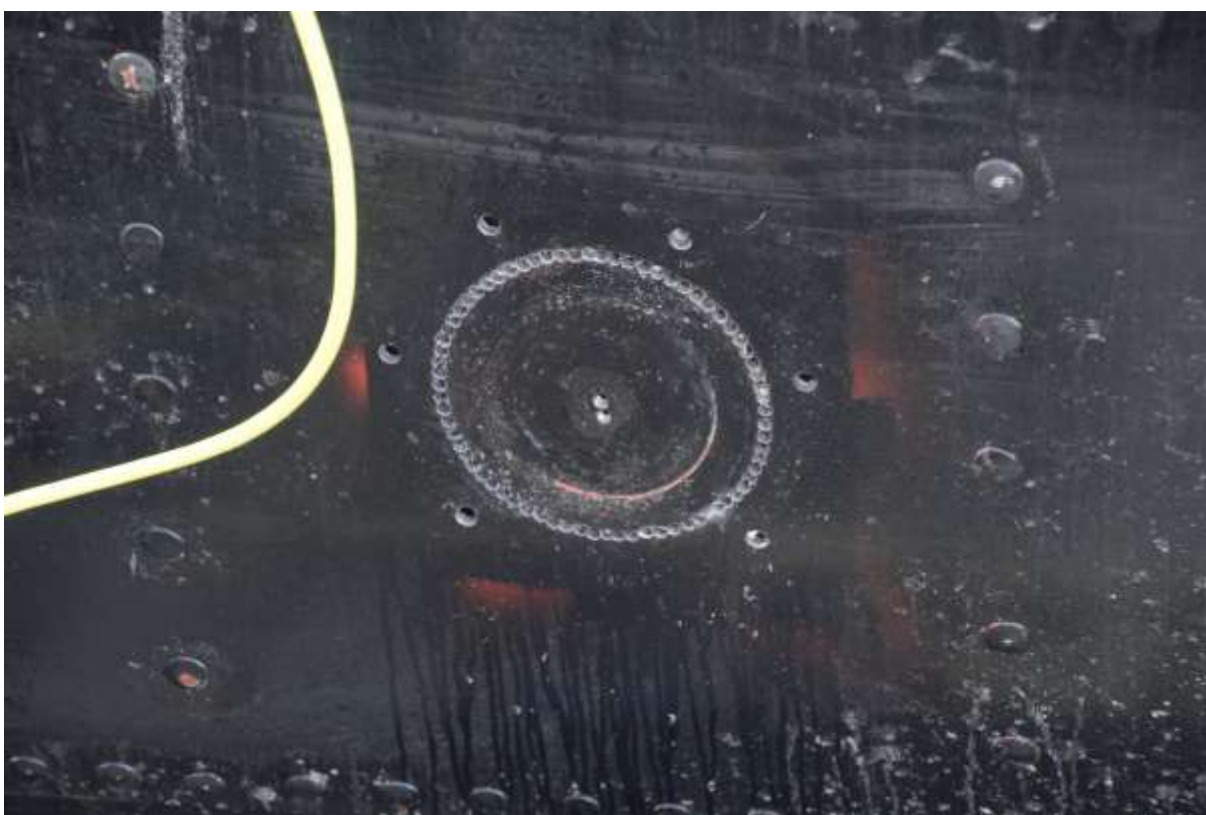
Figur 39 (foto: HFS).

En sirkel med mange små hull tilpasset flensen på lysventilen er boret. Litt filearbeid og ventilen kan monteres.

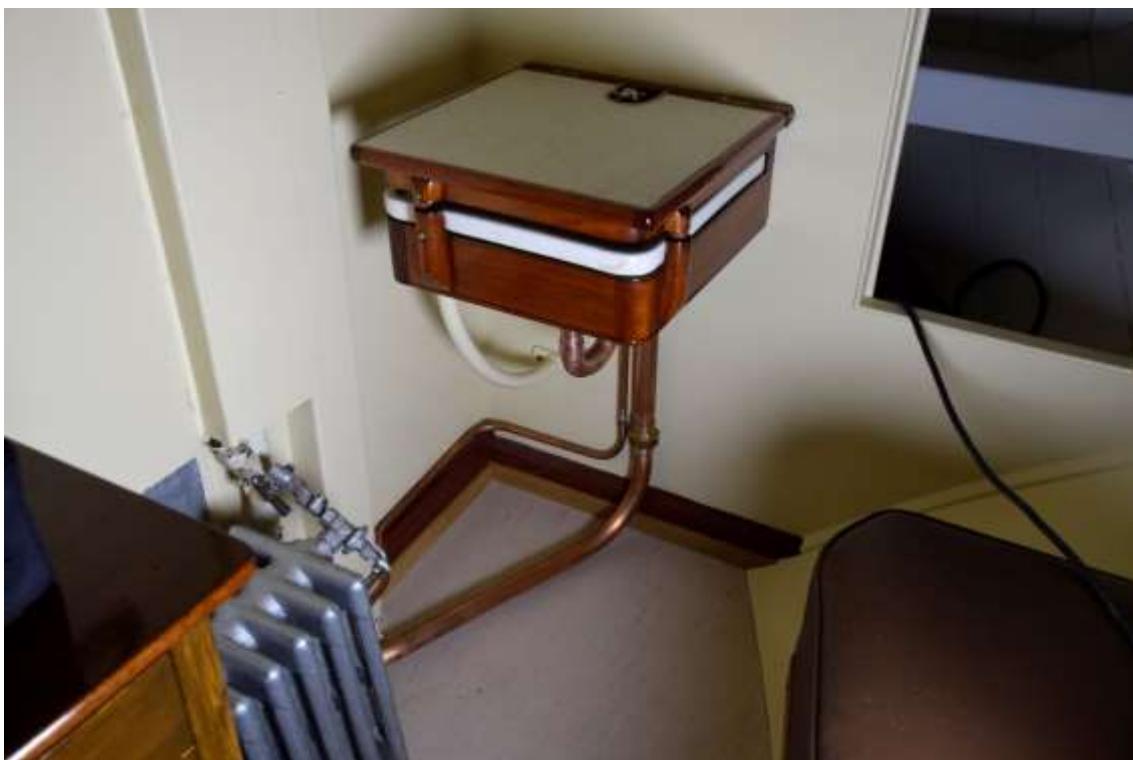
Figur 41 (foto: HFS).

Avløpsrørets snarvei over dekket kan virke snodig, men det var slik det var lagt fra gammelt av. Den store forskjellen er at vi nå har lagt kobberør i stedet for bly og stål. Å få tak i blyrør til vannlåsene lar seg ikke lengre gjøre, og derfor falt valget på kobberør hele vegen.

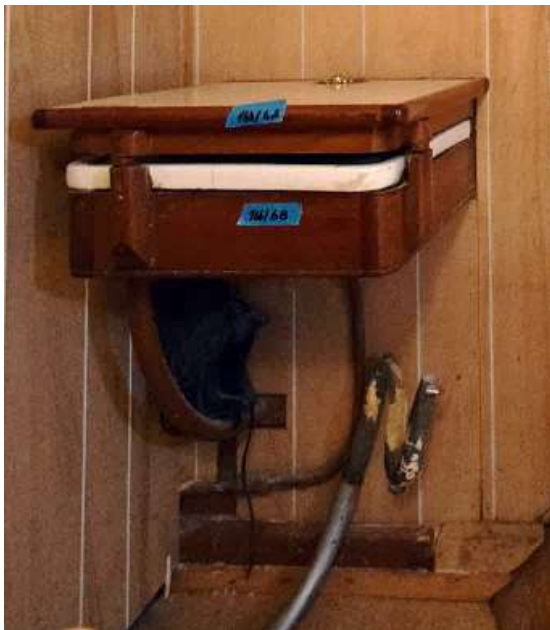
Figur 42 (foto: HFS).

Her ser vi vasken hvor det er en vannlås av bly som fører over i et stålrør. Vi legger også merke til at vaskeservanten kun har en knekt som holder vasken oppe. Det burde ha vært to, men hvorfor kun det ene finnes vites ikke.

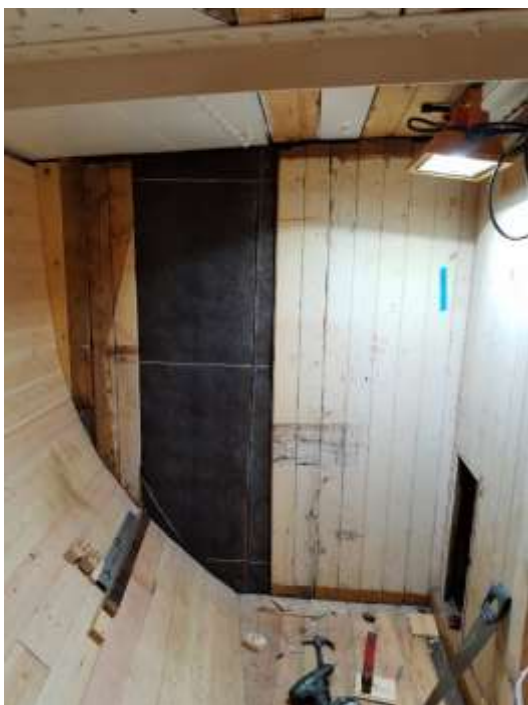
Figur 44 (foto: HFS)

Maskinromsskottet i ferd med å bli kledd opp igjen. Ved demontering var det på lik linje med kokkelugaren laget et lag med 5 mm filt av et naturmateriale. Dette materiale er ikke handelsvare lengre, så for å kompensere ble det lagt tre lag tjærefilt for å få tilsvarende tykkelse.

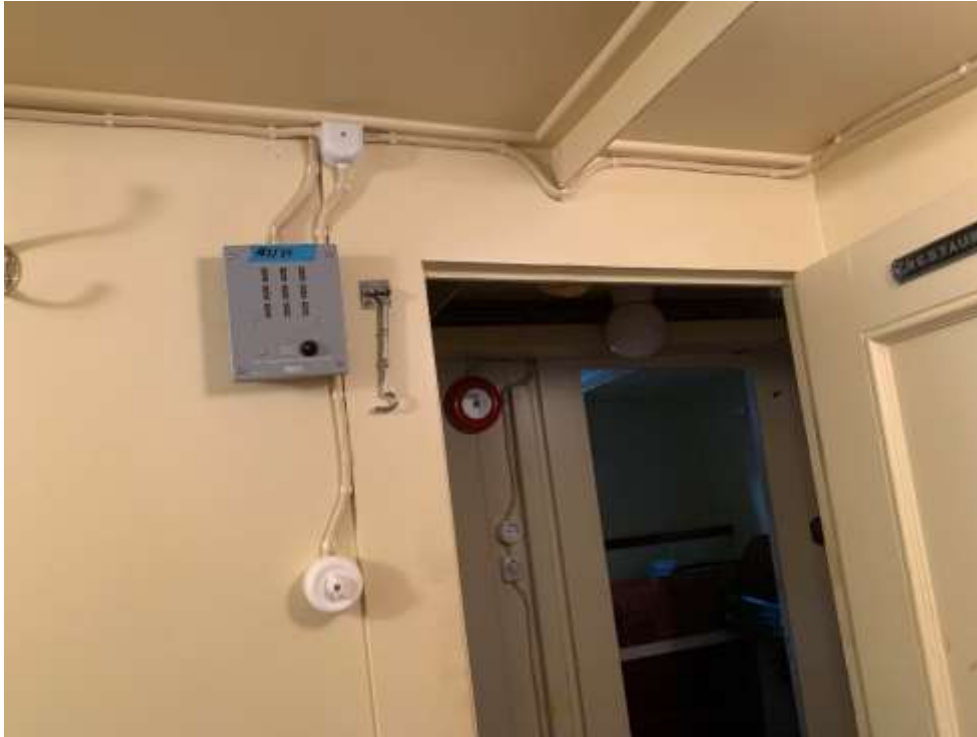
Figur 54 Foto Aarskog elektro

Og, slik ble resultatet. Det elektriske har kommet på plass i restauratørlugar, og det har blitt lagt stor vekt på å bruke de gamle komponentene der det er mulig. Her har vi vært nødt til å skifte ut et par komponenter da de gamle av bakelitt falt fra hverandre.

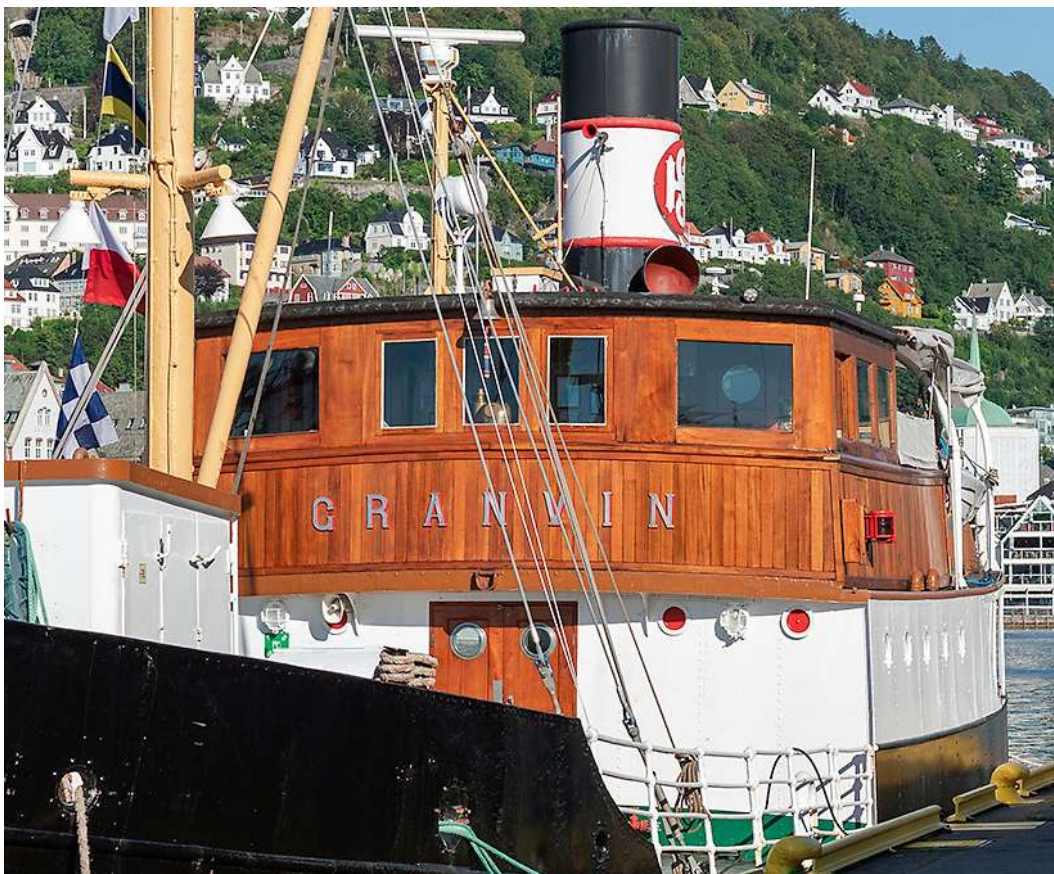
Figur 63 (Foto: Kristoffer Rivedal/Flickr)

Vi har inntrykk av at det har vært åpent mellom panelet og stålplata i fronten i mange år, og både dekk, strekkplate (ser vi av rustvann unnenfra), og sålen til selve styrehuset har fått gjennomgå. Styrehusets fundament er i all hovedsak råteskadd i fronten. Å utbedre dette er en større operasjon, så etter en samtale med eierne ga de oss i oppdrag å sette på en ekstra list i fronten for å hindre at like mye vann trenger inn. Vi har selvsagt gjort hva vi kan for å hindre vann i å trenge inn i det hele tatt, men her er et utall av muligheter for noe vann i å fortsette å forderve treverket. Fronten er av pløyde teakbord med en liten fas, og her kan det selvsagt komme vann inn. Panelet er lakket et utall ganger, så det ser tett ut, og uansett vil lista vi har montert være en stor midlertidig forbedring.

Styrehusfronten på en solskinnsdag. Her ser vi at panelet i fronten dekkes over med en list nede.

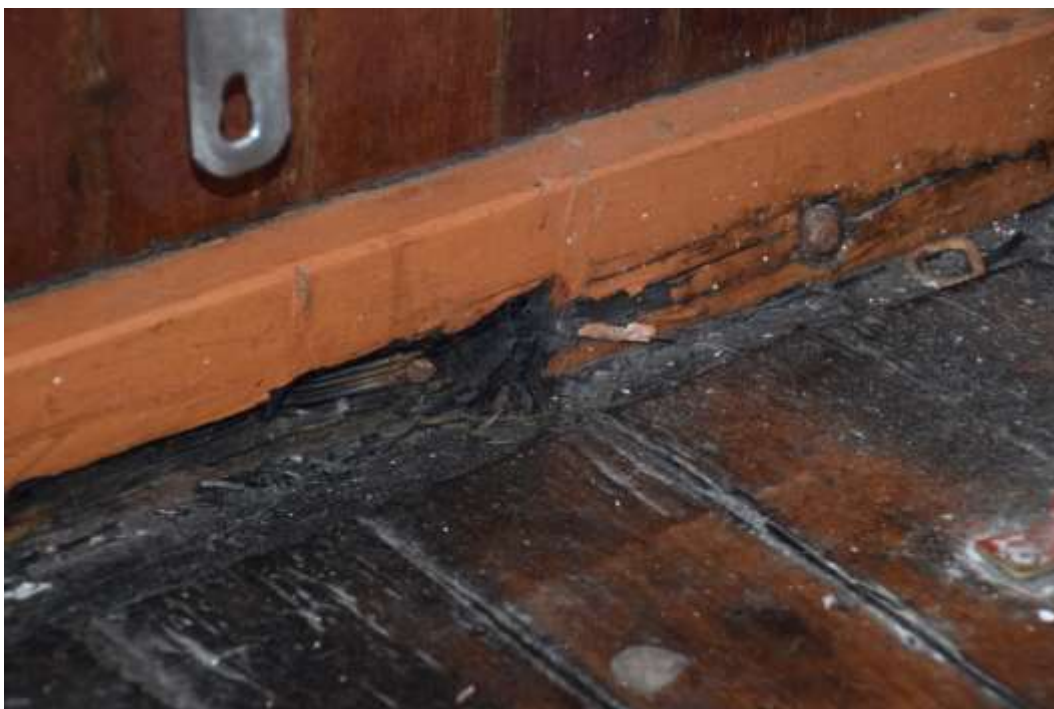
Figur 64 (foto: HFS)

På innsiden av styrehuset er både dekket og rammen som styrehuset står på råteskadd, og bør stå på lista over videre tiltak.

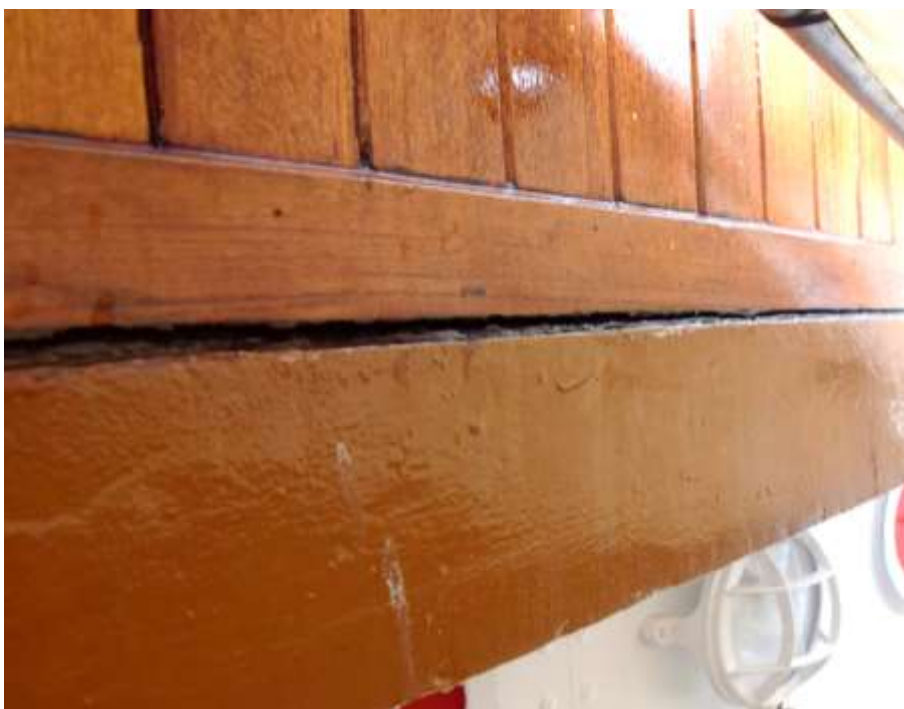
Figur 65 (foto: HFS)

Når vi ser nærmere på overgangen mellom treverk og stål ser vi at det er en stor åpning mellom dem.
