**Teknisk-historisk dokumentasjonsrapport – THD**

# **Haugefisk**

## **Kapteinslugar**

**Rapport nr.7-20**  
**Hardanger Fartøyvernsenter**

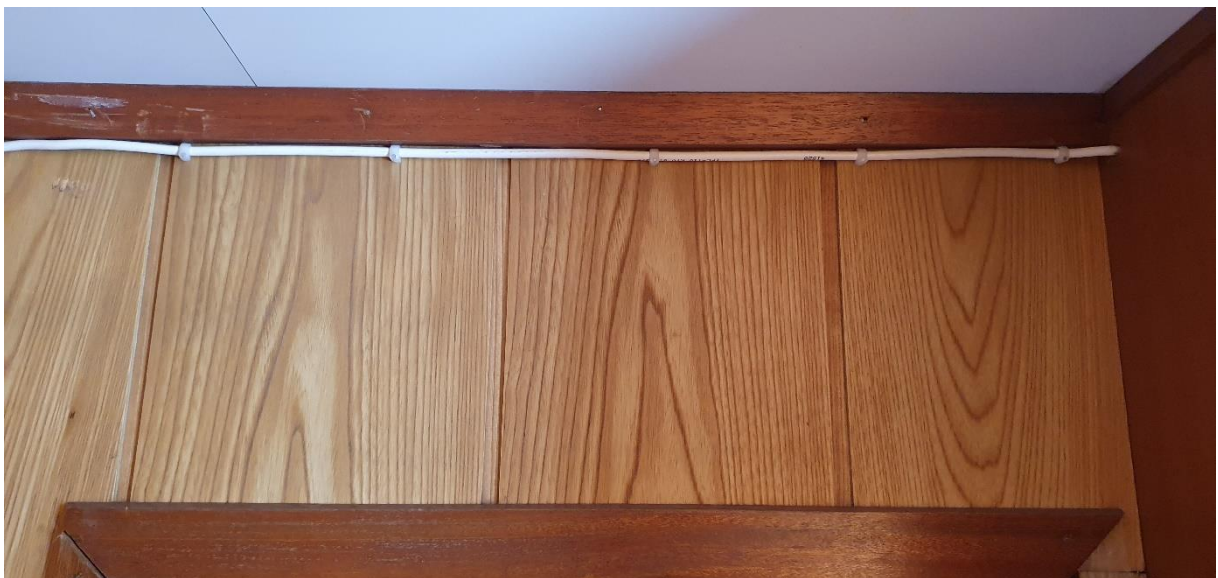
Det er i dag rester etter eikepanel på skottet ved begge dørene, framskottet og babord skott. Inne i skapet på akterskottet kan vi og se en rest etter det samme eikepanelet. Det tyder på at akterskottet ble kledd med eikepanel før skap og benk ble satt opp. Siden vi vet at tre av skottene har hatt eikepanel vil det være nærliggende å tro at også det siste skottet, styrbord side, har vært kledd med eikepanel.

*Figur 4 Eikepanel over dør på framskottet. Foto HFS 2020*

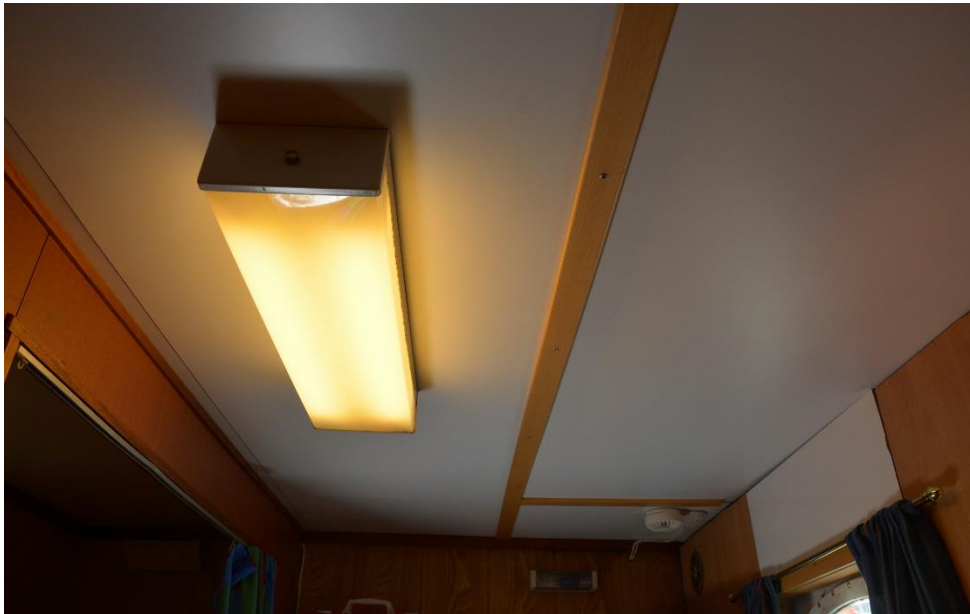
I himlingen er det i dag hvite plater. Disse er delvis festet med bøkelister. Platene er de samme som en finner flere steder i fartøyet og stammer fra nybygget. Bøkelistene er satt på i forbindelse med at platene har vært tatt ned og satt opp igjen. Disse var ikke her ved levering.

*Figur 5 Himling på kapteinslugaren. De gamle platene er satt fast med lister. Foto HFS 2020*

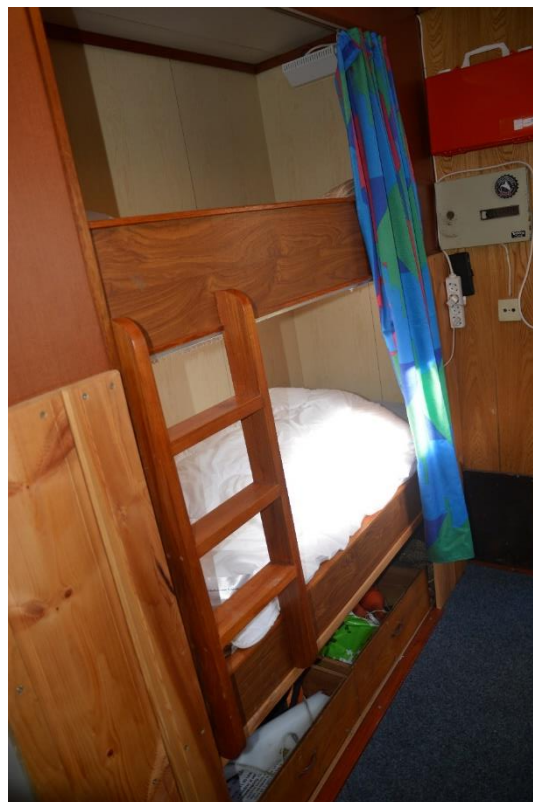
Slik ser det også delvis ut i dag. (Figur 7) De lyse platene er fortsatt på skottene inni køya og på utsiden er det mahognyplater i den øvre delen. Innrammingen som er på kanten av mahognyplatene er av teak. Disse listene er de samme som går igjen i alle lugarene. Vi kan se av listene som er der i dag, at de ikke er kappet der den øvre køyevangen er satt inn. Skuffene som i dag står på gulvet, har tidligere stått innfelt i køyefronten som i de andre lugarene.

Figur 7 Lugaren slik den så ut ved befarings september 2020 Foto HFS

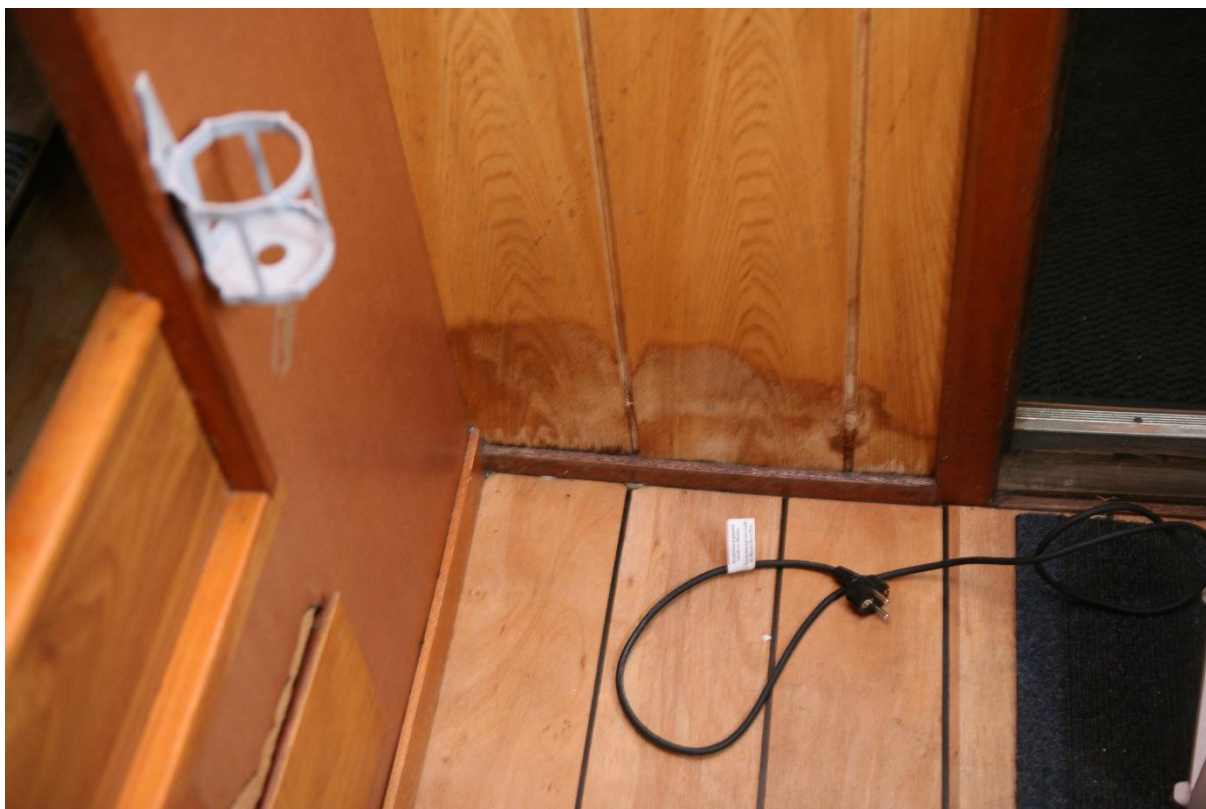
*Figur 10 Skipperlugar oktober 2015 Foto Bjørn Fjellheim*

Når vi ser på bildet over kan vi stille spørsmål om den vertikale listen som rammer inn køyen er den originale. Dersom den er det, har køyevangen opprinnelig stått på innsiden som i dag og ikke flush som på de to lugarene på figur 8 og 9. Køyen vil i så tilfelle være bygget på enn annen måte enn køylene i resten av båten. Det må uansett ha vært en vange her for å få nok høyde til madrassen over skuffene. I skipperlugaren ligger vangen 63cm over dørken. På de andre lugarene varierer denne høyden mellom 57-60 cm. Et alternativ er at den vertikale listen har vært byttet når en bygde om til en tomannskøye. Et annet alternativ er at den nye vangen har vært lagt på innsiden, siden den opprinnelige vangen i enmannskøyen også var på innsiden. I så tilfelle kan køyen ha sett ut som på figur 11 og ikke som på figur 3.

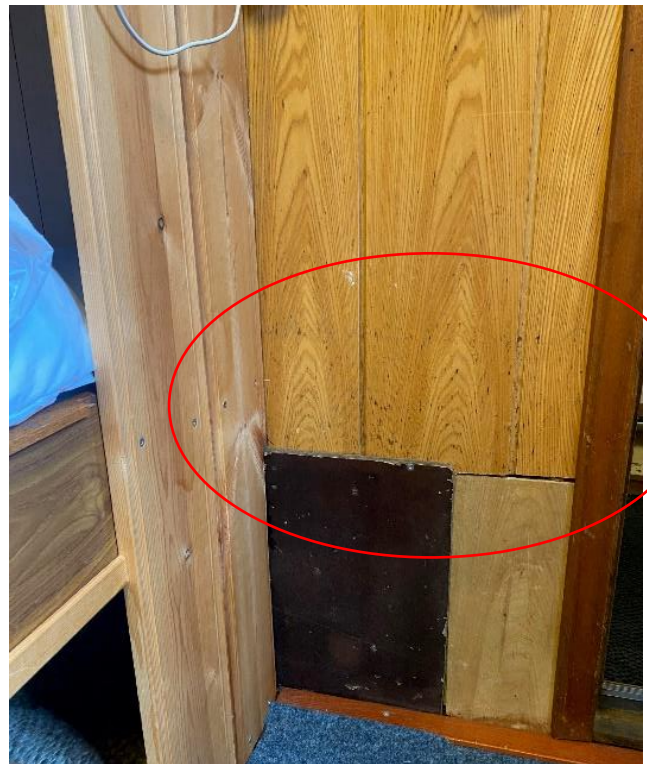
På tegningen er det også et nattbord mellom døren og køyen. Om dette også ble montert i kapteinslugaren eller ikke er vanskelig å si. Vi ser et merke på eikepanelet, som kan være etter nattbordet. Men ingen har foreløpig bekreftet at det har stått der. Det er heller ingen skruehull i panelet.

*Figur 16 Merker på panelet mellom døren og køyen  
Foto HFS 2020*

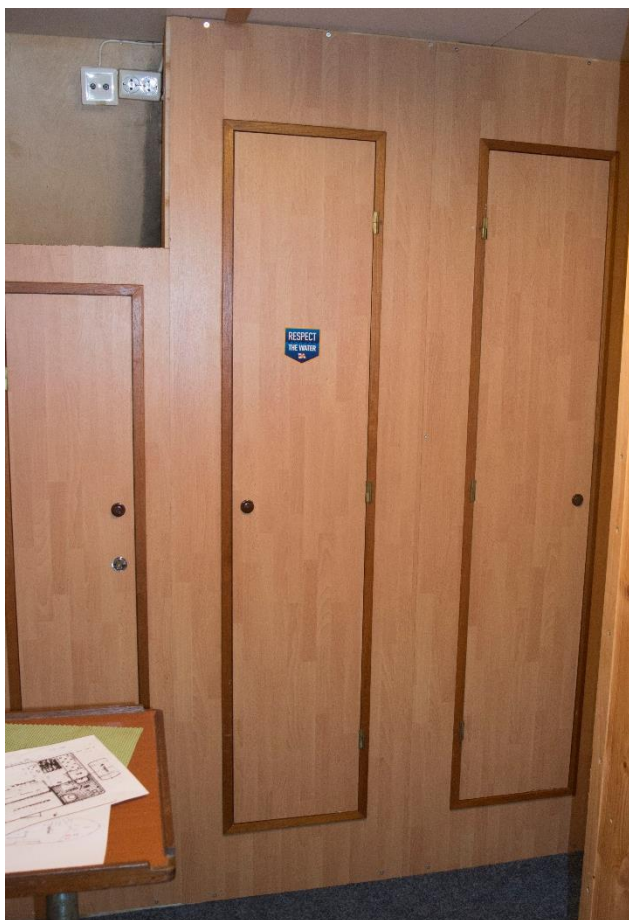
Figur 32 Skap på akterskott etter ombygging. Det skal være listet på dørk og i himling som på figur 26. Foto HFS 2017

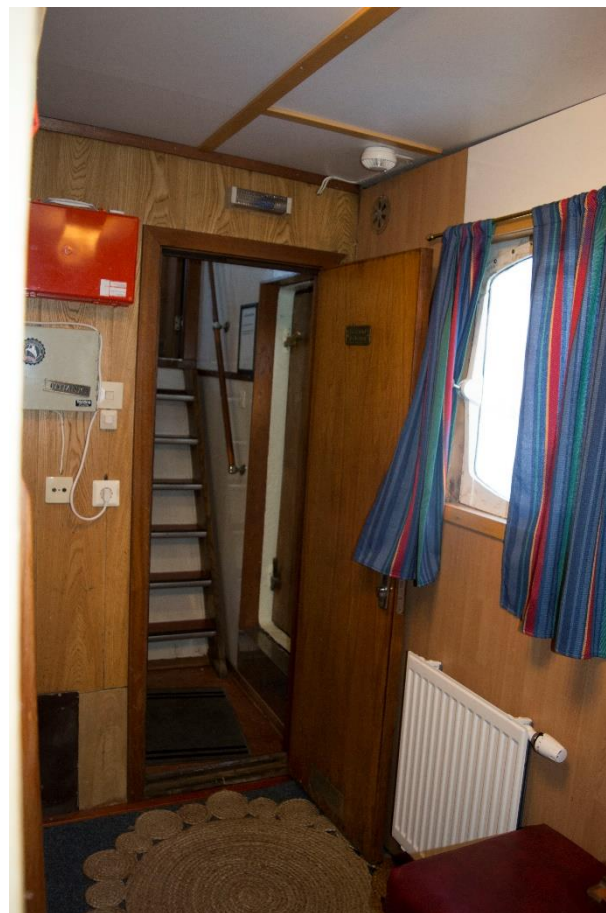
Figur 33 Stybord skott etter ombygging. Platen over vinduet skal også være i bøkeleraminat. Radiatoren har kommet til i periode III. (2000) Her skal opprinnelig være en elektrisk ovn. Foto HFS 2017

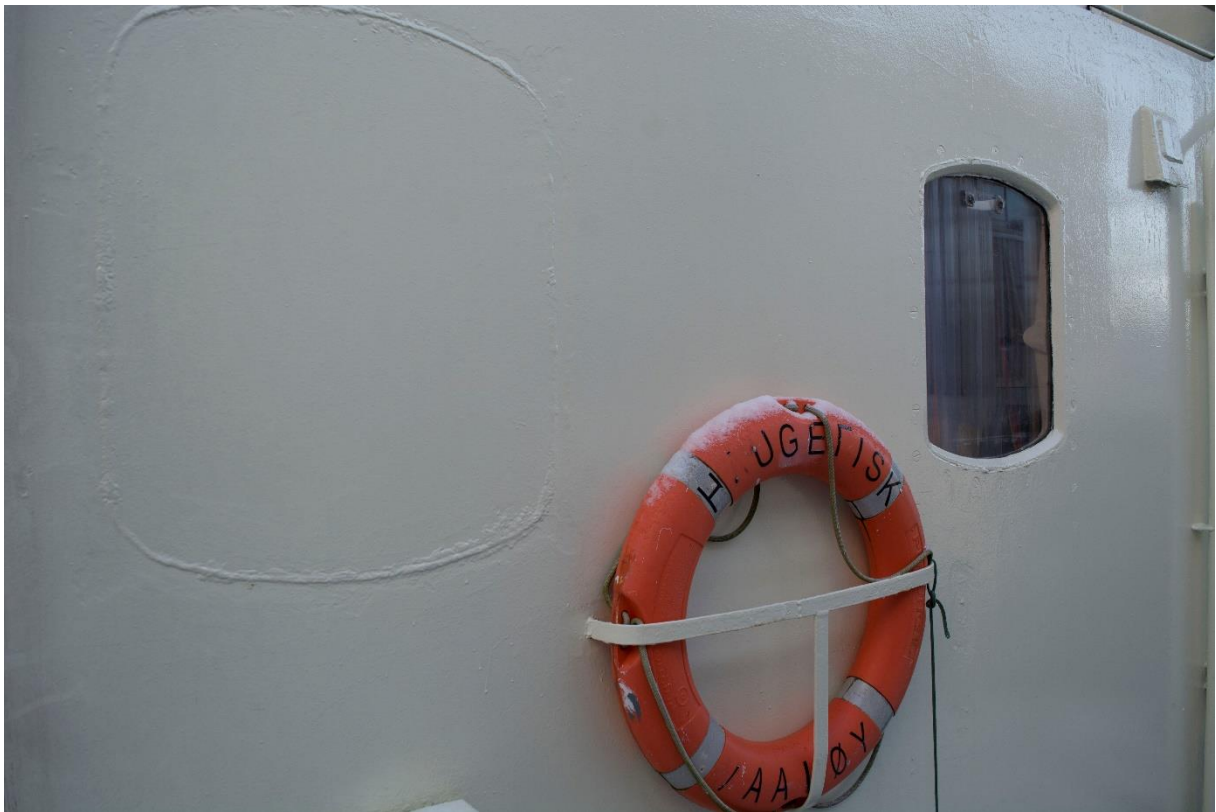
For å få plass til skapene, som nå kommer helt ut mot skottet på babord side, måtte den akterste ventilen fjernes. Vi kan se merker i stålet på utsiden, der den gamle ventilen har stått. Her er det sveist i en plate tilsvarende åpningen. Ventilen som står igjen, er tilsvarende de som er i resten av fartøyet. Dette tyder på at den er original.

*Figur 34 Akterste lysventil er sveiset igjen i forbindelse med oppbygging rundt 2000. Foto HFS 2017*

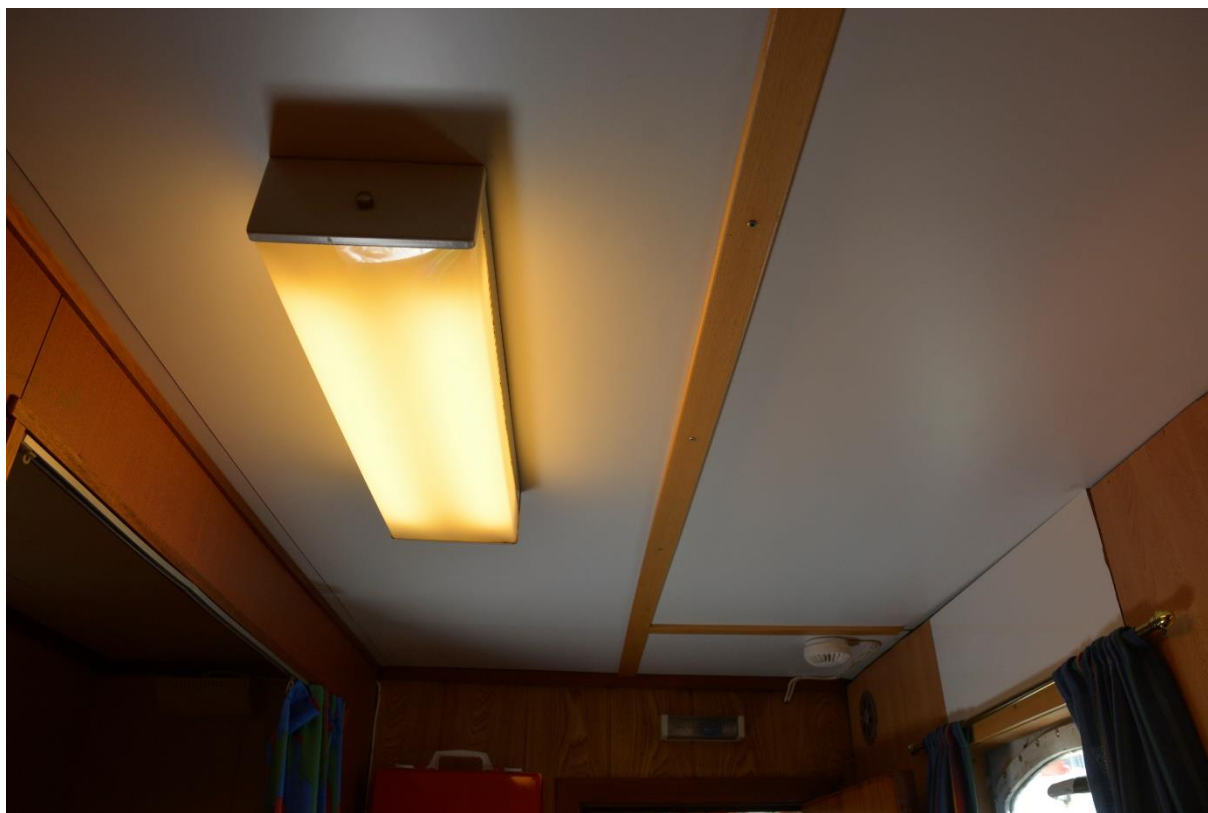
I forbindelse med arbeidet har en tatt ned platene i himlingen. For å få disse til å sitte har det blitt satt på lister.

*Figur 35 Himling i kapteinslugaren. Hvite plater med lister over skjøtene. Foto HFS 2020*

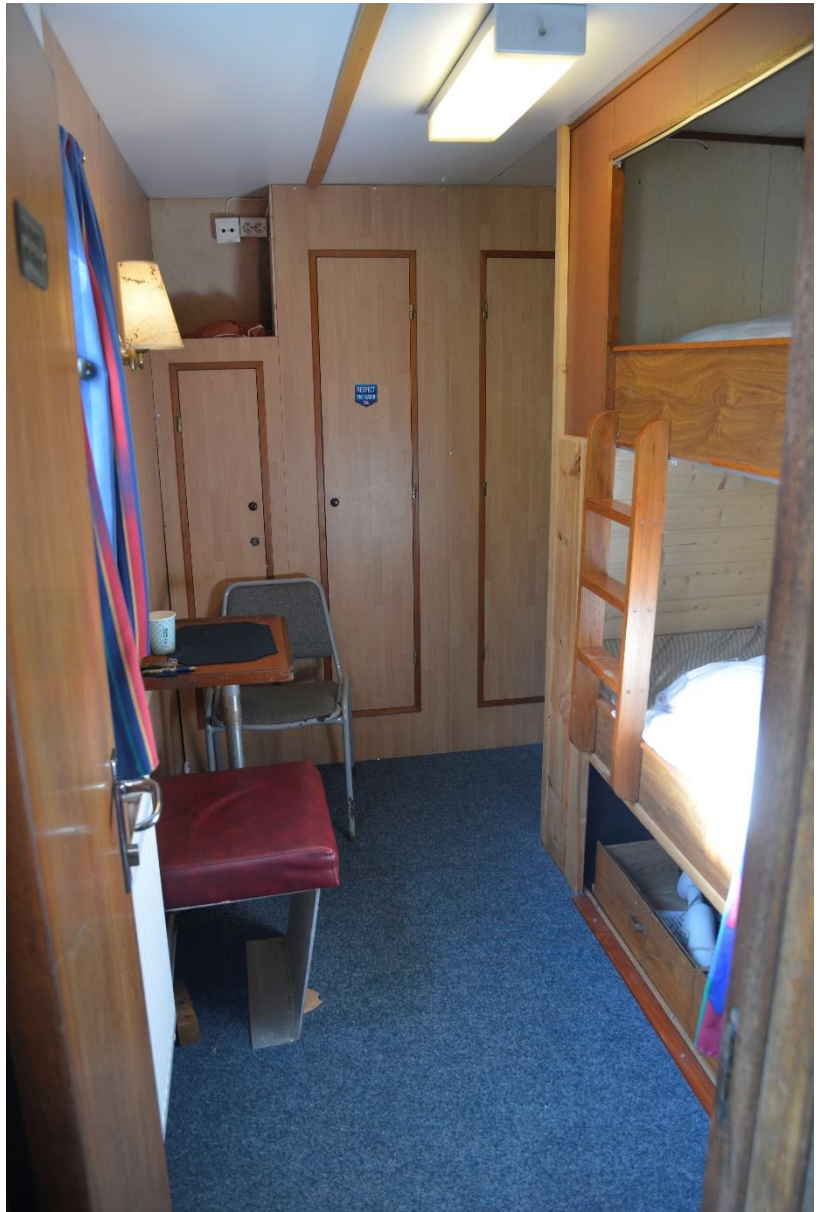
Etter at kystmuseet i Sogn og Fjordane overtok fartøyet har endringene i kapteinslugaren dreid seg om nødreparasjoner på grunn av vannlekkasje. Ventilen i skutensiden var lekk, og dette førte til at styrbord skott, dørk og nederste del av køyen og fremre skott ble vannskadet og måtte fjernes.

Ved demontering viste det seg at stålplatene på dørken var opprustet og helt perforert. Dette førte igjen til at det ble støpt en heldekkende plate på dørken. På BB skott ble de samme platene, som ble montert i 2000, satt opp igjen. Denne gangen ble de skrudd fast med store blanke torx skruer. Skapet på akterskottet ble også montert opp igjen, men verken her eller på SB skott ble listene satt tilbake. På grunn av vannlekkasjen er nederste del av eikepanel på forskottet og køyen fjernet. Her er det satt opp nye plater, og noen midlertidige bord.

*Figur 38 Kapteinslugaren slik den ser ut i 2020 Foto HFS*

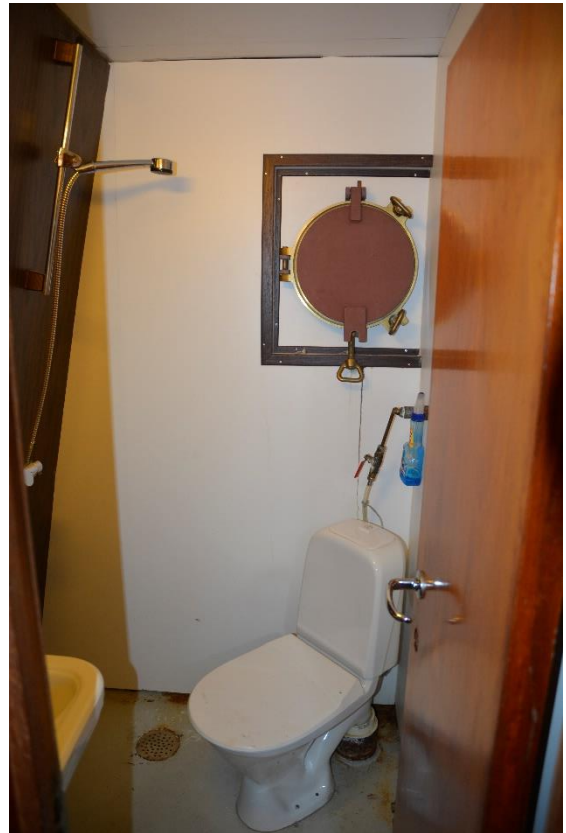
På badet er det satt inn nye plater, nytt køøye og fjernet en lufteventil aktenfor koyet. I stålet utvendig kan en fremdeles se lufteventilen.

*Figur 39 Bad 2020 Foto HFS*
