**D/S**  
**Skibladners**  
**damesalong**  
**Historisk-teknisk**  
**dokumentasjon**

Av Åsmund Kristiansen

HFS rapport nr. 1-2005  
**Hardanger Fartøyvernssenter**

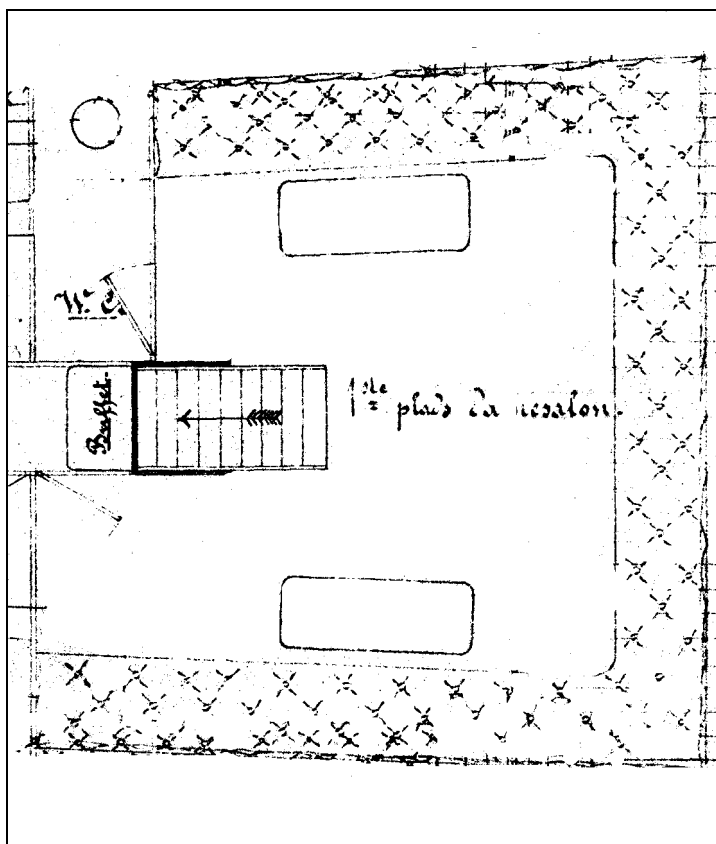
Tegningen fra 1888 er en viktig kilde, men en kan ikke ta for gitt at tegningen er fulgt til punkt og prikke. En inventarprotokoll fra 1903 bekrefter imidlertid at benken trolig har hatt det omfanget som tegningen viser. Tegningen er retusjert, slik at arrangement på hoveddekk ikke forstyrrer bildet av damesalongen, som ligger under dekk.

Som nevnt ble damesalongen utvidet i 1888. På tegningen fra denne tida er det angitt at benken skal gå fra tverrskott til tverrskott på begge sider. Dagens løsning er imidlertid at benken ender et stykke fra akterskottet, på begge sider. Dersom tegningen ble fulgt har altså benkene blitt forkortet under restaureringa i 1967.

Inventarprotokollen for 1903 tyder på at benken gikk hele vegen rundt, slik tegningen viser. Dette kan en anta fordi en eldre inventarprotokoll angir fem puter i sofaen, slik som i dag. Protokollen fra 1903 angir seks armlener og sju puter.

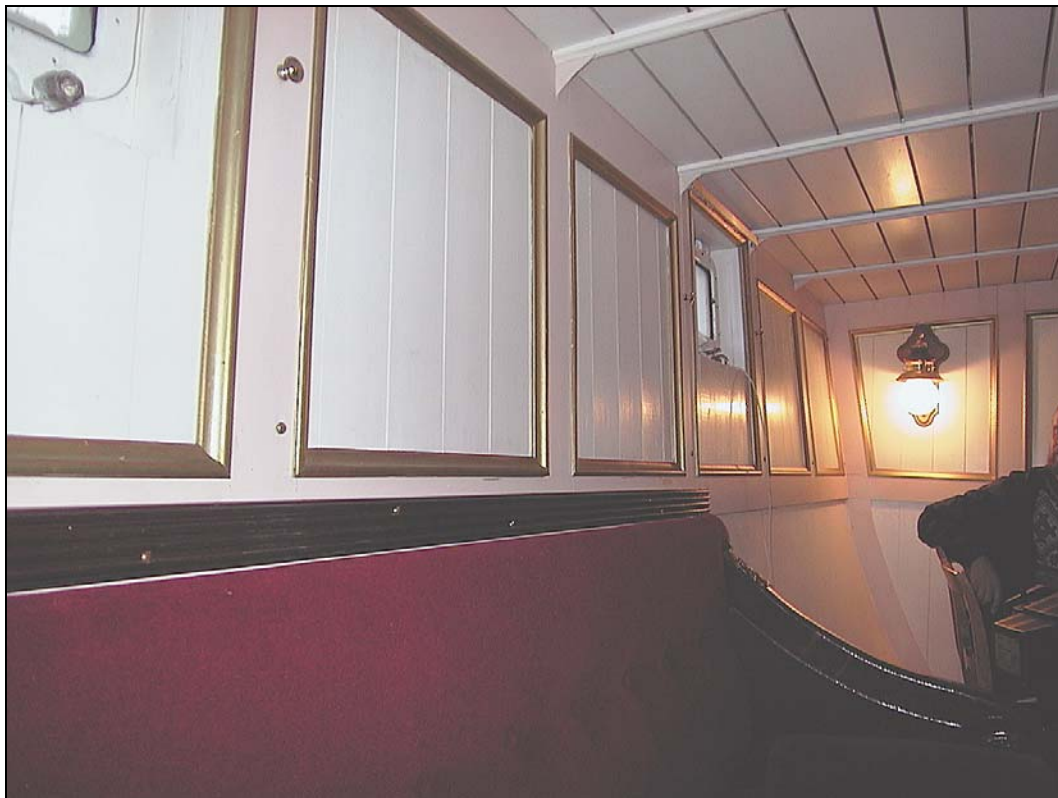
Inndeling av fyllinger bør gjøres litt annerledes enn dagens løsning i damesalongen. De bør tilpasses fyllingene i dørene, samtidig som en har et blikk for at de passer til

benkeryggen. Her ligger et usikkerhetsmoment som må vurderes på plassen, og som vi ikke forutså under synfaringen. Vertikalt lages de slik at de passer til lysventilene og fyller helt ut rommet til disse; under foreslår vi å legge inn et ramtre (noe som ikke er gjort i herresalongen).

**Det horisontale ramtreet bør heves slik at det ligger over benkeryggen. Dessuten bør det legges inn et ramtre under lysventilen, slik at denne får en bedre innramming. Merk også at panel i fyllinger vil bli liggende på skutesidene.**

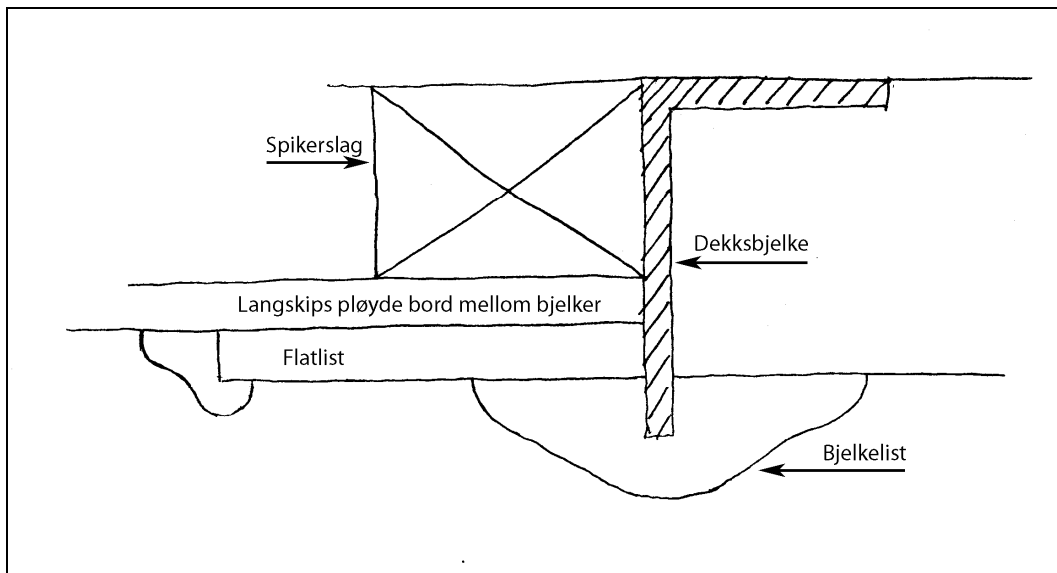
Himlingen i damesalongen kan bygges opp på prinsipielt samme måte som i herresalongen, men med bord mellom bjelkene i stedet for seglduk. Dette er en prinsippskisse. Flatlista på hver side av bjelkelista har en synlig bredde på 76 mm.

Oppbygging med bord kan gjøres slik at den ser ut omtrent som himlingen i herresalongen. Først spikres det et passende spikerslag oppunder tredekket. På dette spikres de langsgående bordene, som følger skipets senterlinje. Parallelt med bjelken spikres det så på et bord, som får en list i overgang mot de langskips borda. For å dekke over bjelken spikres det på ei list med spor som passer i bjelken. Denne lista kan ha profil som i herresalongen.

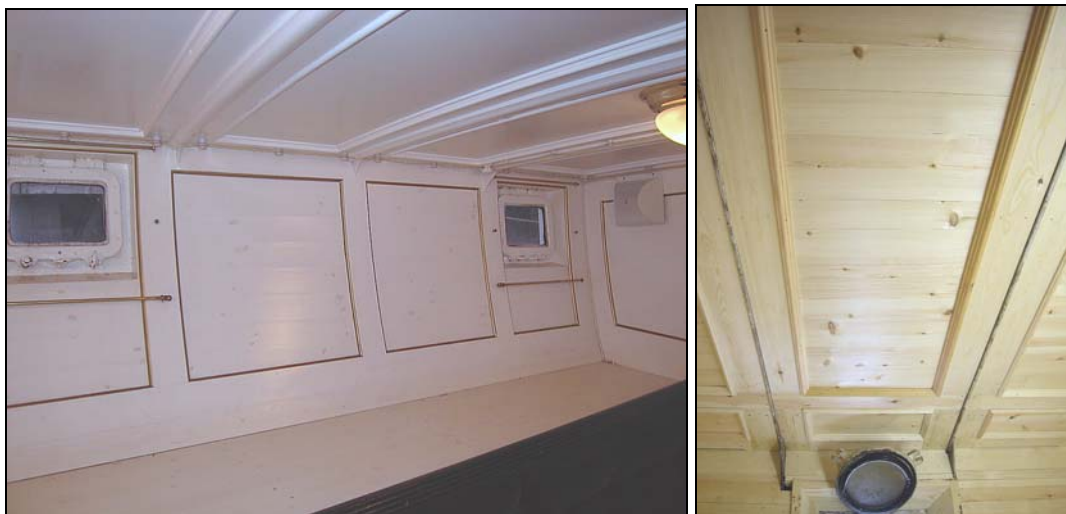
Dagens himlingsløsning i damesalongen er neppe riktig. I herresalongen er himlingen trekt med seglduk, som er malt og listet inn. Dokumentasjonen for denne løsningen er usikker. En annen mulighet er det at det har vært lagt bord mellom bjelkene, og med en bjelkelist på hver bjelke. Bordene mellom bjelken legges i langskips retning, og kan oppfattes som undersiden av dekket. Som det står i dokumentasjonsrapporten for herresalongen: Undersida av dekket så ut til å være malt, i følge en informant. Men som det påpekes viste det gamle dekket at dette ikke hadde vært malt. Denne opplysningen peker i retning av bord mellom bjelkene.

Himlingen i herresalongen er bygd opp med listverk og trekt med seglduk. Vi vil foreslå en litt annen oppbygging, i retning av det bildet til høyre viser (himlingen på D/S Hansteen).

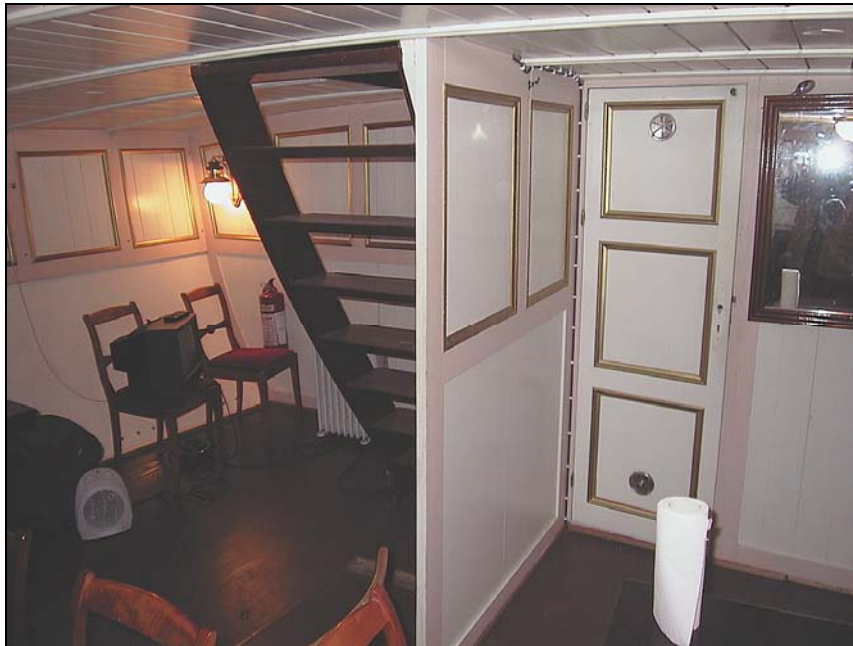
Trappa ned kommer i dag rett ned i en gang som er åpen inn mot damesalongen. I følge tegningen fra 1888 skal det være et skott her, slik at en må gjennom ei dør for å komme inn i salongen. Dette skottet skal være synlig fra begge sider, og trappa skal stå inntil det på den ene sida. Vi ser for oss at skottet følger trappevangen, slik at det blir et åpent rom bak trappa. Det er også mulig å bruke en løsning som ligner dagens, ved at skottet går helt ned til dørken hele vegen.

Vi ser for oss å lage skilleskottet slik at det følger underkant av trappevangen på begge sider. Da blir det noen trekanta fyllinger. Ramtre i dører og på skott bør følge de samme linjene i rommet. En må vurdere om det er dørene eller benkeryggen som skal avgjøre høyden, dersom disse ikke faller noenlunde sammen.

Skottet bygges opp med pløyde bord, 34x84 mm (synlig flate), furu. De settes opp stående. Skottet deles inn med fyllinger som ellers i gangen og i salongen.

Bakom trappa ned i gangen er det i dag åpent. Med det nye skottet vil det være naturlig å kle igjen her. Kledningen kan være glattkant 13 mm bord som spikres rett på trappa. Dersom trappa skal kunne fjernes uten å rive skottet, må det tas høyde for det når skottet bygges opp.

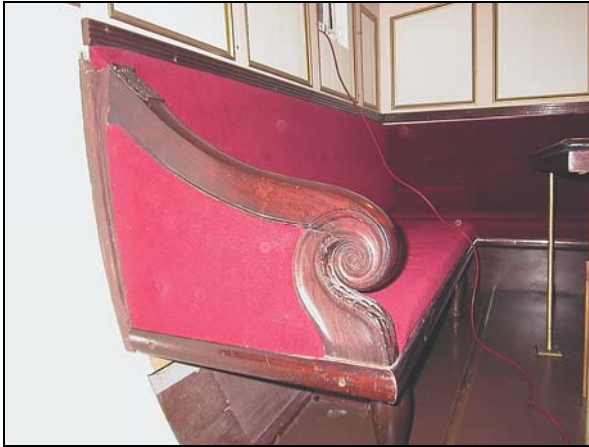
Armlener på endene av benken har annerledes utforming enn de som deler opp benken.

Arbeidet består i å demontere benken. Det må lages to kopier av armlene og to nye puter og ryggputer. Nødvendig understell må også produseres. Eksisterende treverk må mattes ned og lakkeres, for så å montere det hele igjen.
