Vedlikehold

Rustforekomster på stålskip

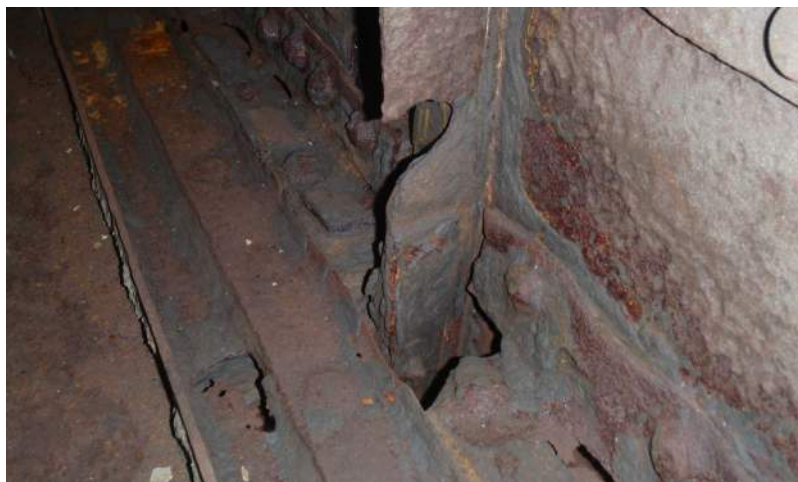
Eksempel på korrosjonsskader i fra Dampskipet Kysten. Slik så hoveddekket ut etter at betongen var meislet bort. Store rustskader i rennestein og spant gjennomgående dekk (foto: Thomas Olsen 25.10.10).

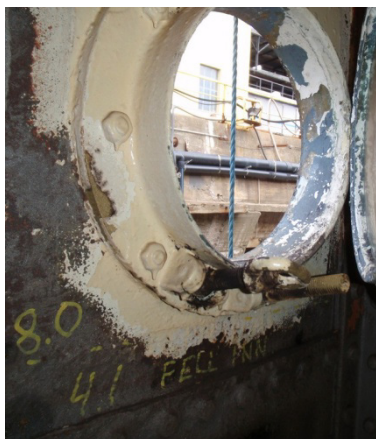
Under lysventiler. Stålet i underkant av alle lysventiler er utsatt for korrosjonskader, fordi området ofte blir utsatt for kondensvann.

Rusttæring under lysventil på D/S Kysten. Tallene til venstre i bildet angir tykkelsesmål i hudplata etter måling med ultralydapparat. Som vi ser er hudplata i underkant av lysventilen kun halvparten av tykkelsen ellers (Foto: Thomas Olsen 25.10.10)
