# Vedlikehold

## Klinkede forbindelser av stål og aluminium

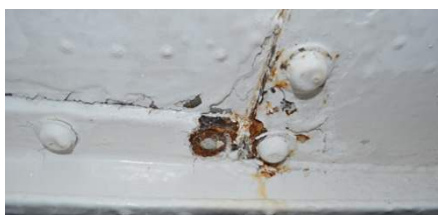
Her har den galvaniske stålskiven begynt å ruste, og til slutt ødelagt naglehodet. Resten av naglen må fjernes og erstattes. Foto: BDF.

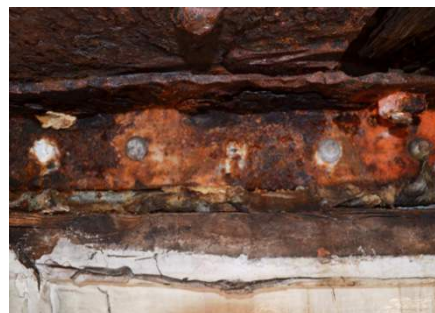
Graden av korrosjonsangrep på sammenføyningen kan være lokalt forskjellig. I denne bindevinkelen under dekk, er aluminiumsnaglehode nr. 1 og 3 fra venstre smuldet bort, mens resten er intakte. Foto: BDF.
