**Teknisk-historisk  
dokumentasjonsrapport  
MS «Lindenes»  
Med fokus på perioden 1950-67**

**Hardanger Fartøyvernssenter**

Teknisk-historisk dokumentasjonsrapport (THD)

Hardanger Fartøyvernssenter rapport nr. 12-21

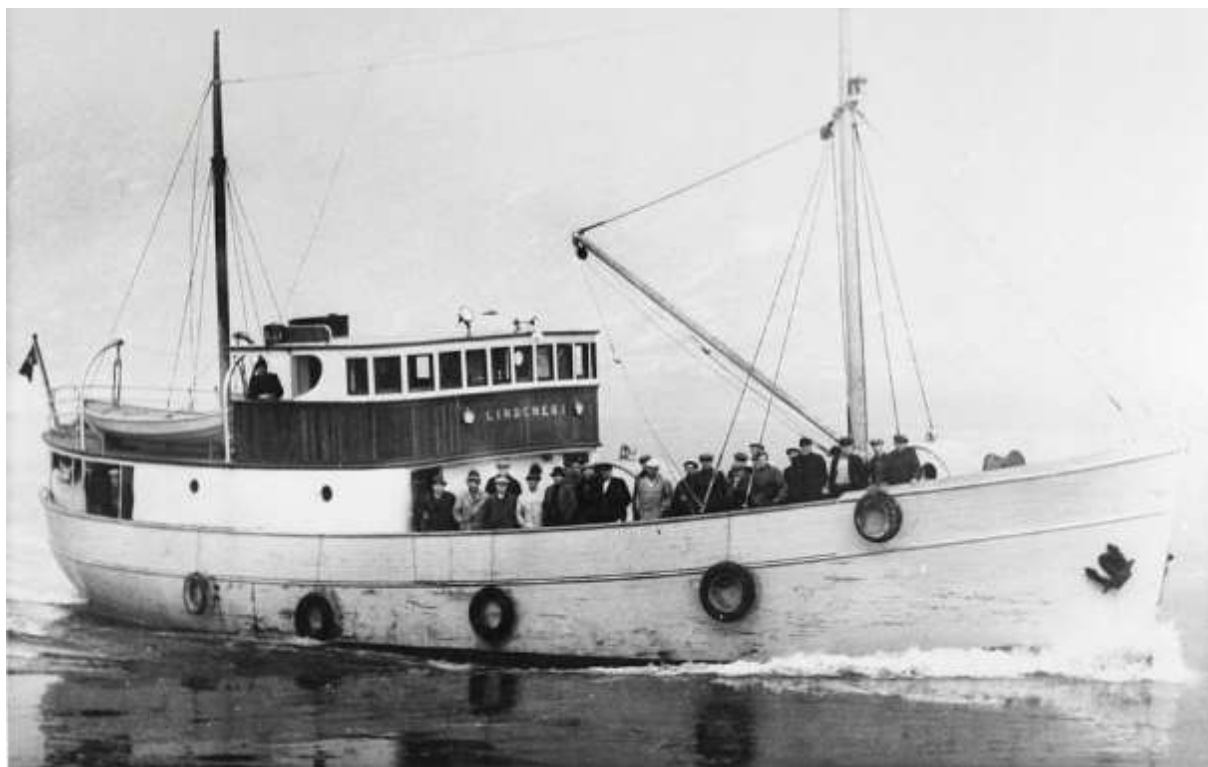
figur 6: LLBU "Lindenes I". Ca. 1944-50.

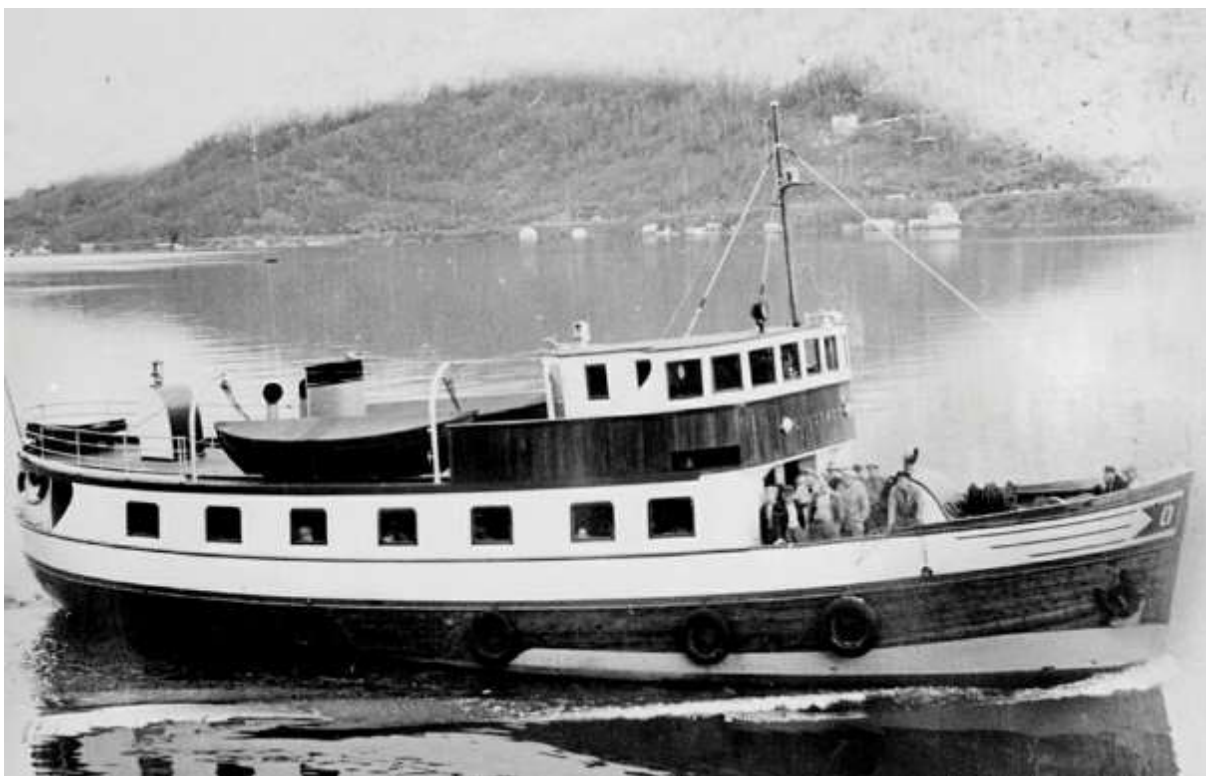
figur 7: LLBU "Lindenes" etter 1950. Styrhuset er flyttet fram og store deler av dekket er overbygget. Båtdekket er dermed også større.

MS «Lindenes» ble ombygget ved Skaaluren Skipsbyggeri i Rosendal i 1950, noe som kommer frem i oppdateringen i tonnasje i skipsregisterkortet datert 2. januar 1951. Ved hjelp av sekundærkilder anslår vi ombyggingen til å ha foregått 1949-50 ("M.k. «Lindenes» ombygd," 1950; vedlegg 8, 9). Både notisen og historiske fotografier antyder at ombyggingen dreide seg om overbygg og rigg, men merk at tilbudet antyder at det skulle gjøres utskiftninger i skroget. Økt bruttotonnasje og større passasjerantall registrert i 1951 kan forklares med utvidelsen av styrhuset og båtdekket og ny, innbygget dekkssalong (230).

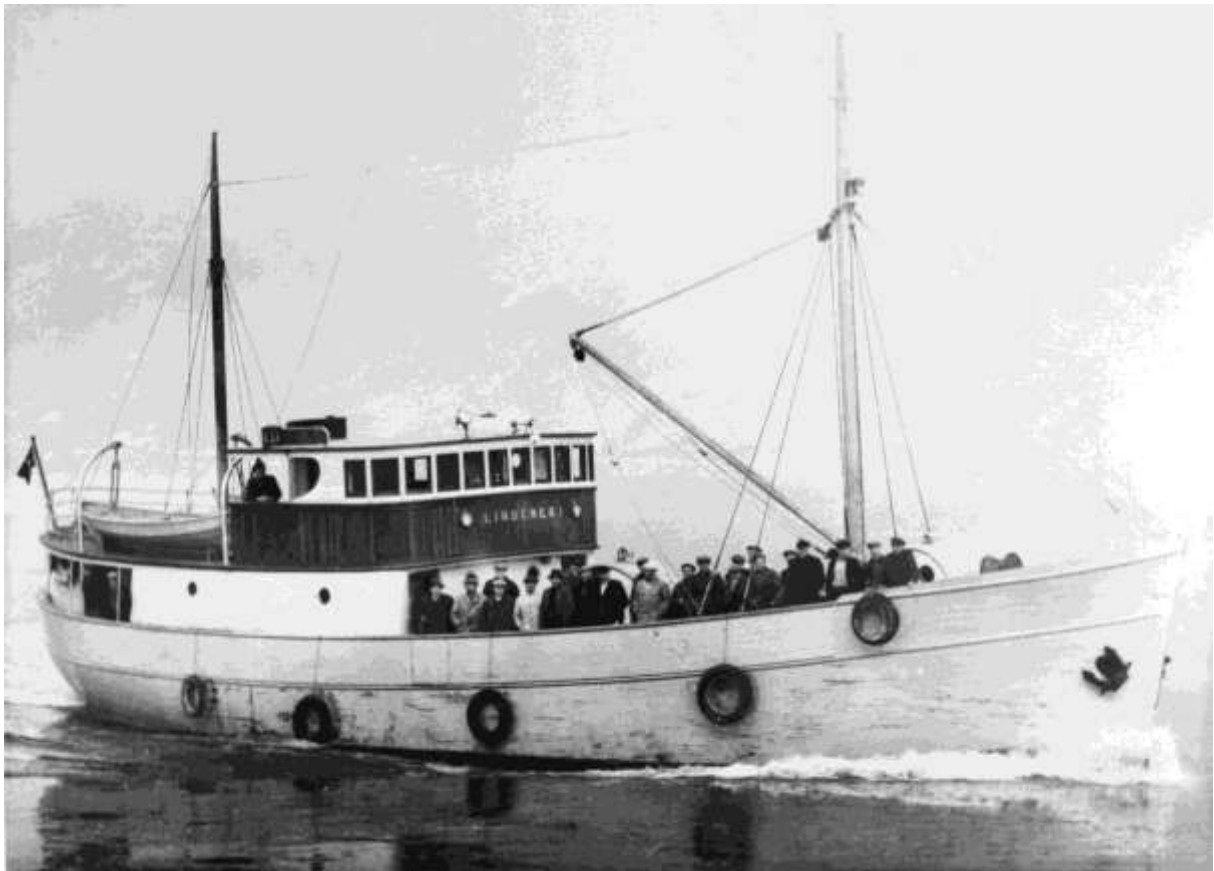
figur 9: MS «Lindenes I», ca. 1946-50. Legg merke til at den korte stålveggen langs akterdekket (220) er forlenget med presenning.

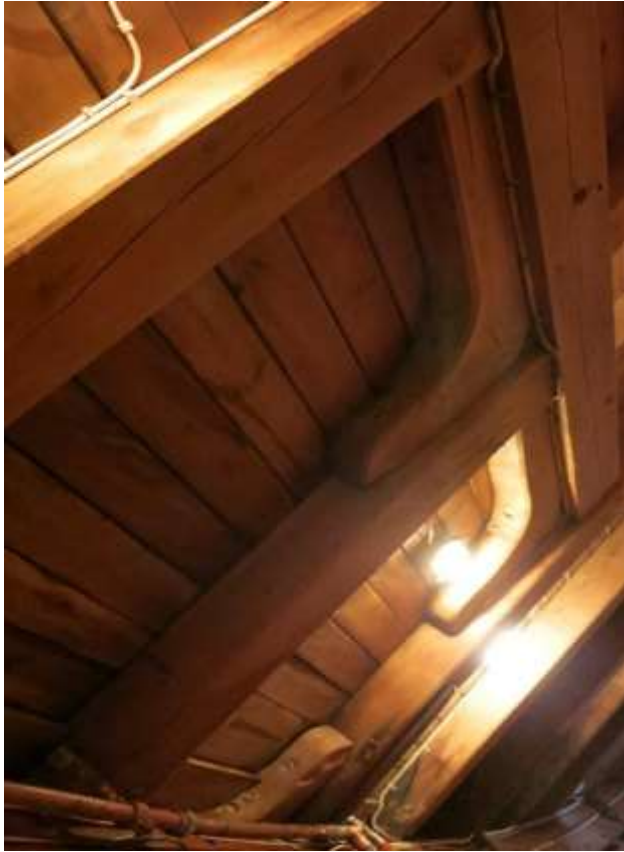
*figur 11: Det er fem par vinkelknær rundt luka til ruffen.*

Den originale lukekarmen vitner om at nedgangen til passasjersalongen var på samme sted før og etter 1950. Men, både ruff, nedgangskappe og skylight ble fjernet da denne delen av hoveddekket ble bygget inn og trappen ble snudd. Spor i dekket i dag viser omrisset av den gamle ruffen, og luken med stikkbjelker og fem par vinkelknær er tilsynelatende original.

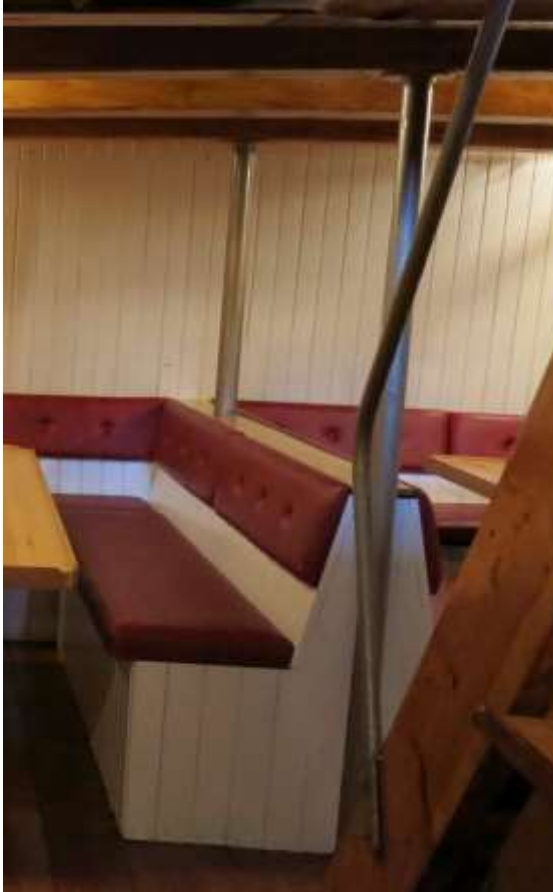
figur 13: 2 av 3 jernstøtter som fremdeles finnes i passasjersalongen (130) under dekk. Det er spor etter en fjerde i dørk og bjelkelag lengst forut, 2015.

- Fire faste støtter i jern under dekkbjelkene. Ved befaring 23.11.2021 ble tre av disse dokumentert. To aktenfor trappen (figur 13), to foran. Den rett foran trappa var flyttet og stod ikke rett under bjelken, mens den fjerde var det kun spor etter (figur 14).

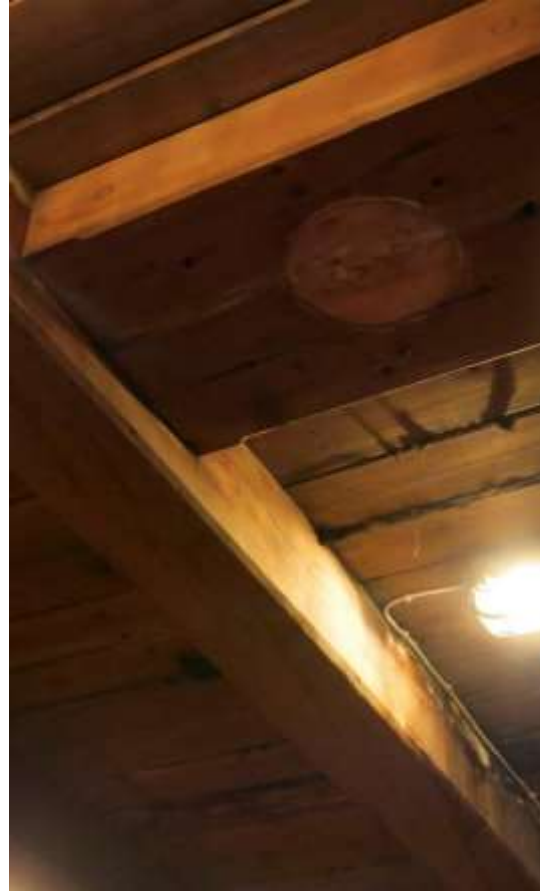
figur 14: Spor etter fjerde jernstøtte, 2015.

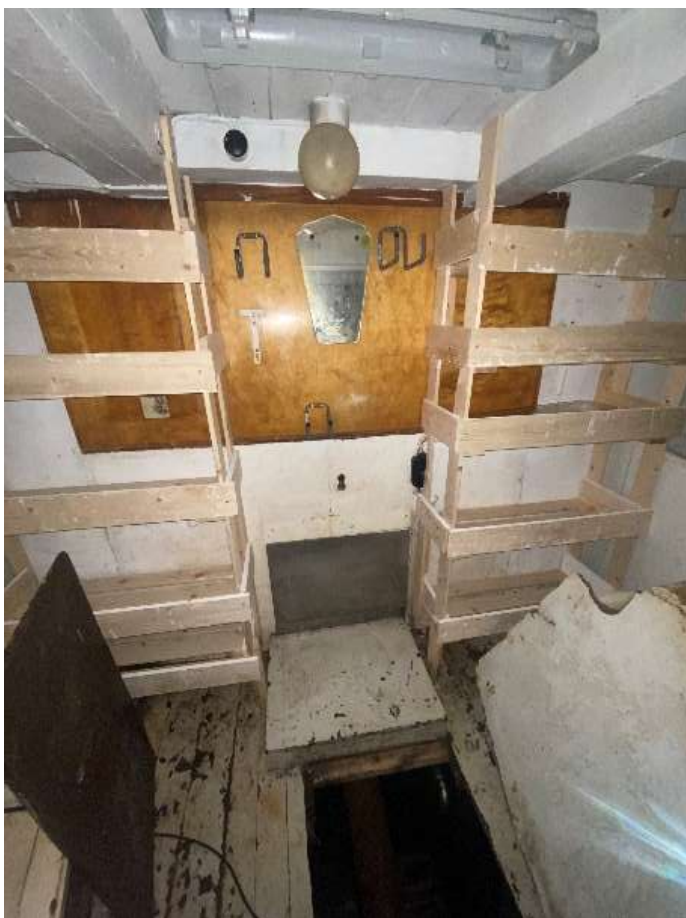
figur 18: Akterlugar sett forover, 2021.

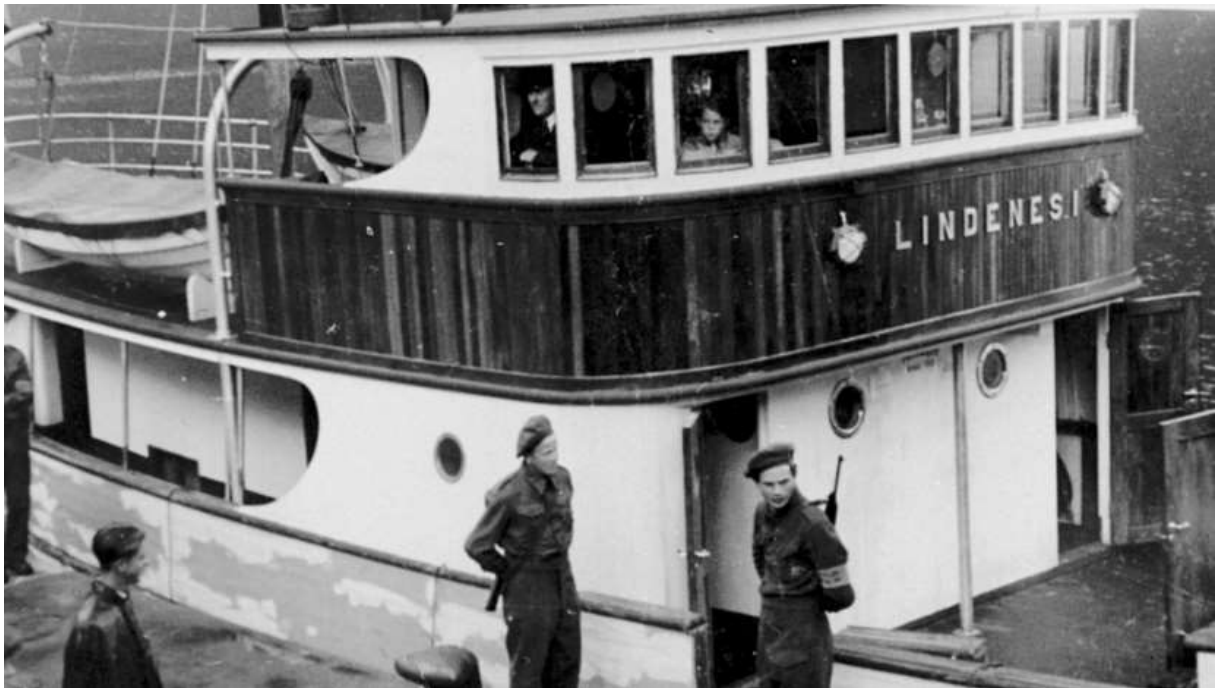
figur 20: Overbygg, frigjøringsdagene 1945 (utsnitt av figur 127).

MS «Lindenes I» var bygget med casing<sup>10</sup> i tre, noe som kommer fram på bilder fra 40-tallet, blant annet figur 20 og figur 21. I følge skipsverftrøniken ble Nordtveit-båtene bygget med casing i stål, de tidlige ble klinket og de senere sveiset (Bjørlo, 2010, s. 39). Det ser ikke ut til å ha vært tilfellet for «Lindenes I».

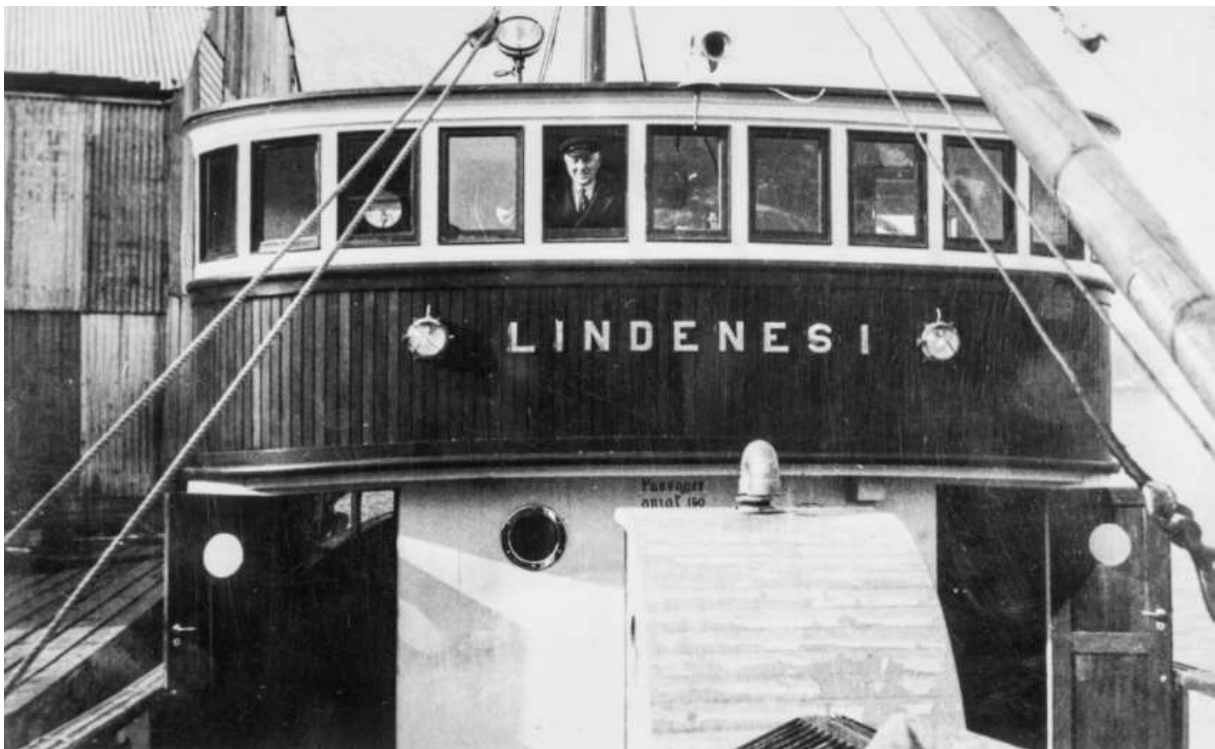
figur 21: Overbygg sett forfra, ca. 1946 (utsnitt av figur 125).

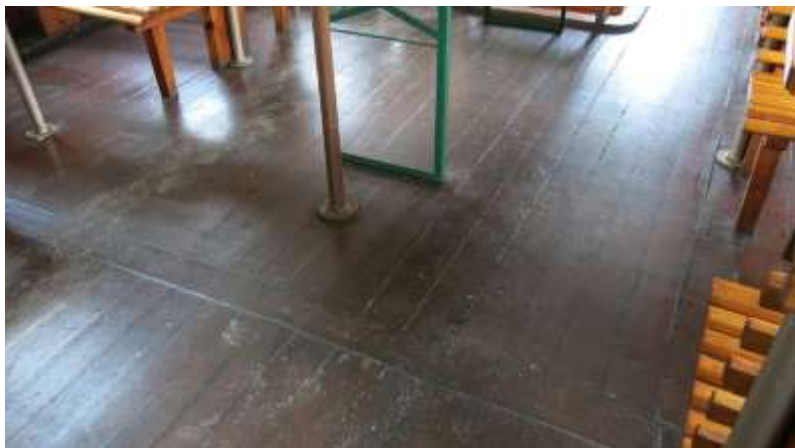
*figur 22: Spor etter fronten på original lukekarm i dekket, 2014.*

eksteriørbilder er et vanskelig å vite om det var casingen som ble bygget kortere enn planlagt eller om skottene ble flyttet frem. Det er også usikkert hvorvidt «Lindenæs I» ble bygget med passasjersalong forut (230) som tegningene foreslår. Lukekarmen fra det originale overbygget er fortsatt synlig i dekket i dag.

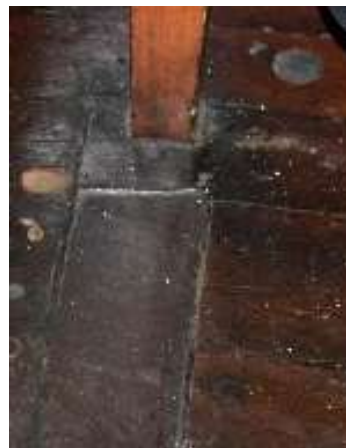
*figur 23: Sammenføyning av lukehjørner, 2021.*

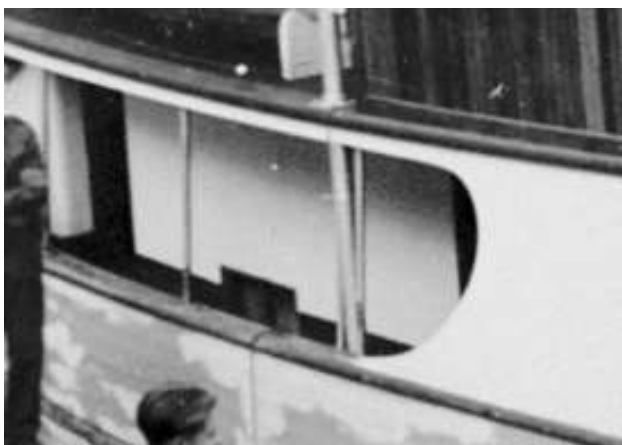
figur 25: Akterdekk/overbygg, 1945 (utsnitt av figur 127).

Bilder av veggene rundt den eventuelle passasjersalongen akter (260) skaper noe forvirring, og kan skyldes perspektiv for fotografering. På bildet tatt ovenfra fra frigjøringsdagene (figur 25) kan man ikke skimte at det ble installert vinduer som planlagt – her er veggen slett, med unntak av det lille vinduet<sup>11</sup> nede langs dekket. På et bilde datert 1946 (figur 26), fra en litt annen vinkel, ser man imidlertid vinduer som planlagt.

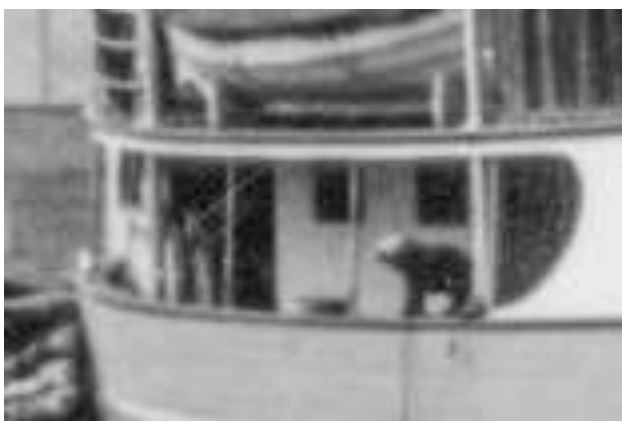
figur 26: Akterdekk/overbygg, 1946 (utsnitt av figur 128).

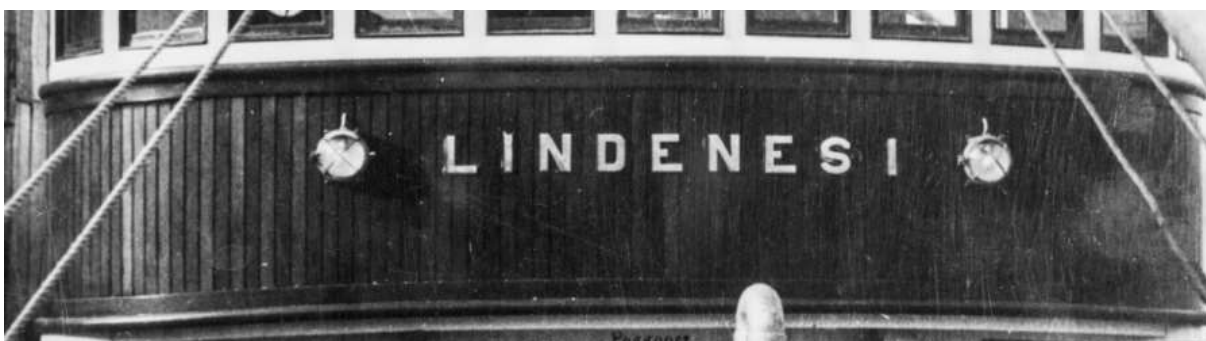
figur 29: Frontpanel, lanterner og bokstaver, 1944-50 (utsnitt av figur 125).

Lanternene og bokstavene er tilsynelatende identiske med de vi finner om bord i dag (figur 29; figur 30). Det var installert lyskaster og tåkelur/sirene på taket forut (figur 28), kun sistnevnte er tegnet inn i GA-tegningene.

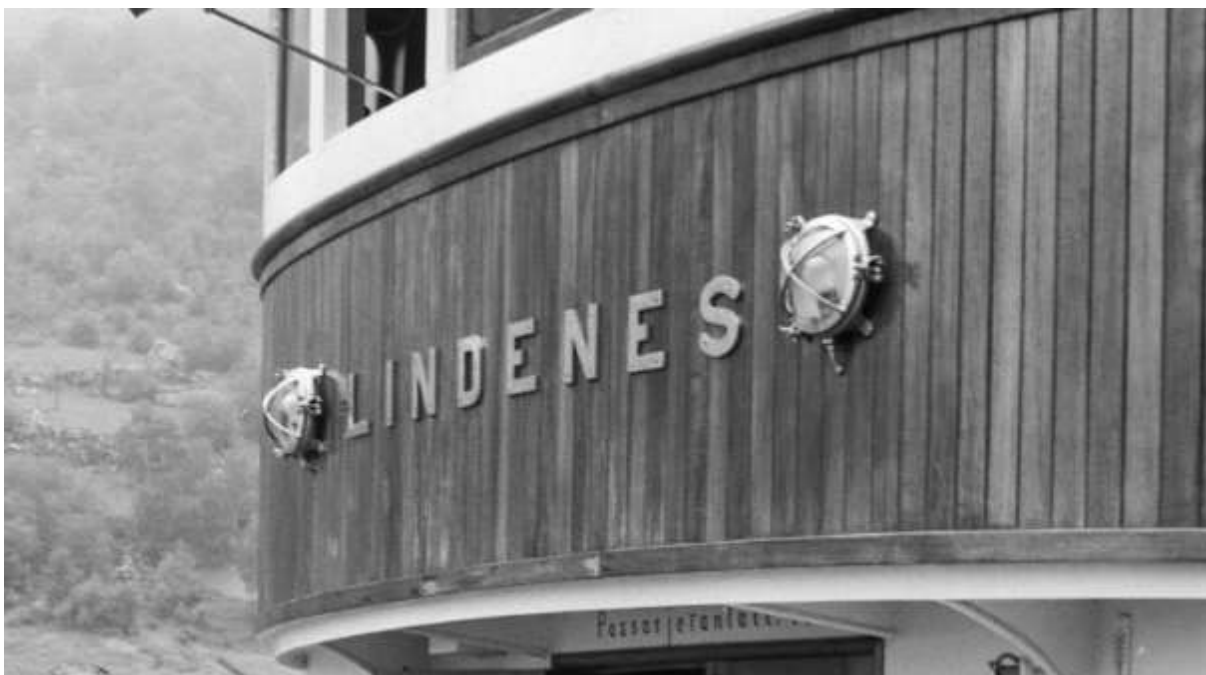
figur 30: Frontpanel, lanterner og bokstaver, 1950-76 (utsnitt av figur 135).

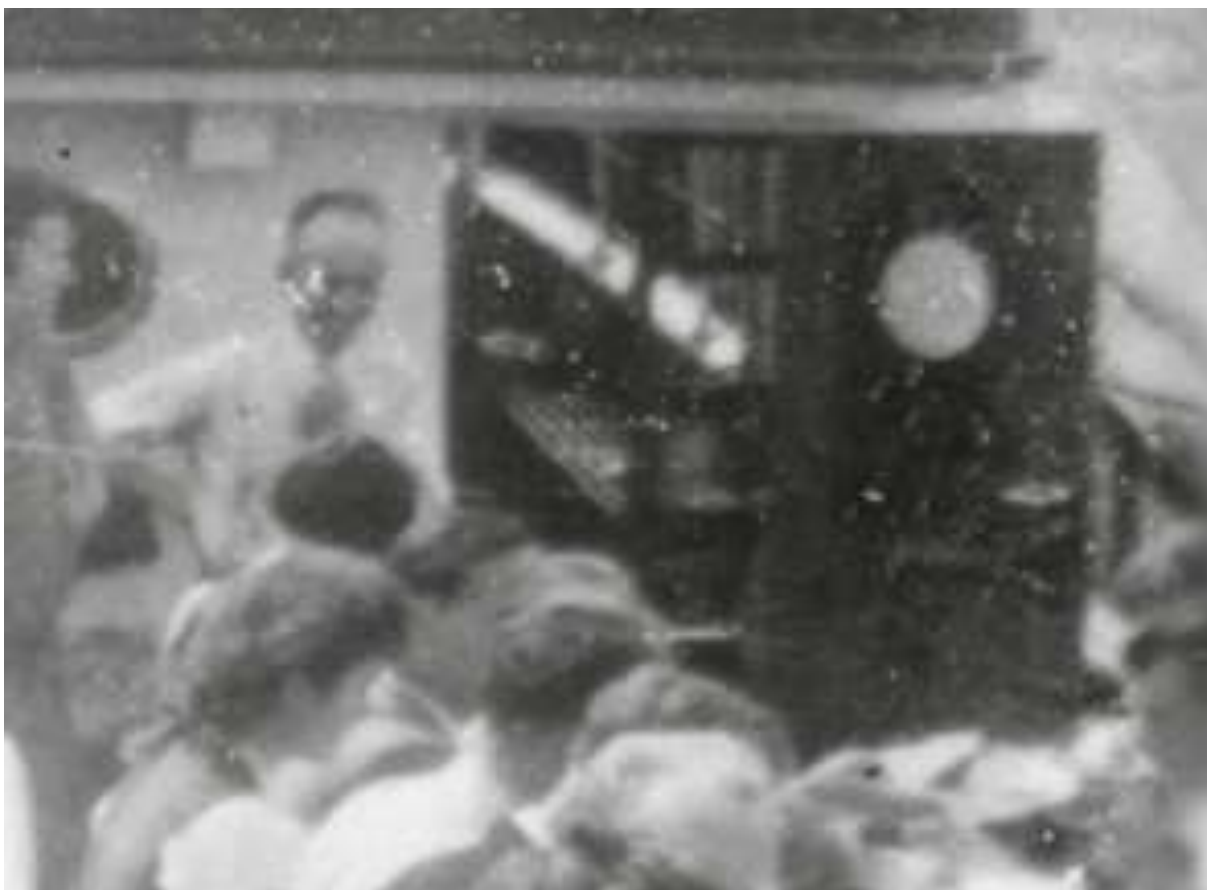
*figur 31: Omrisset av en leder opp til styrhuset (utsnitt av figur 132).*

En av lederne indikert på GA-tegningene kan skimtes på babord side i figur 31.

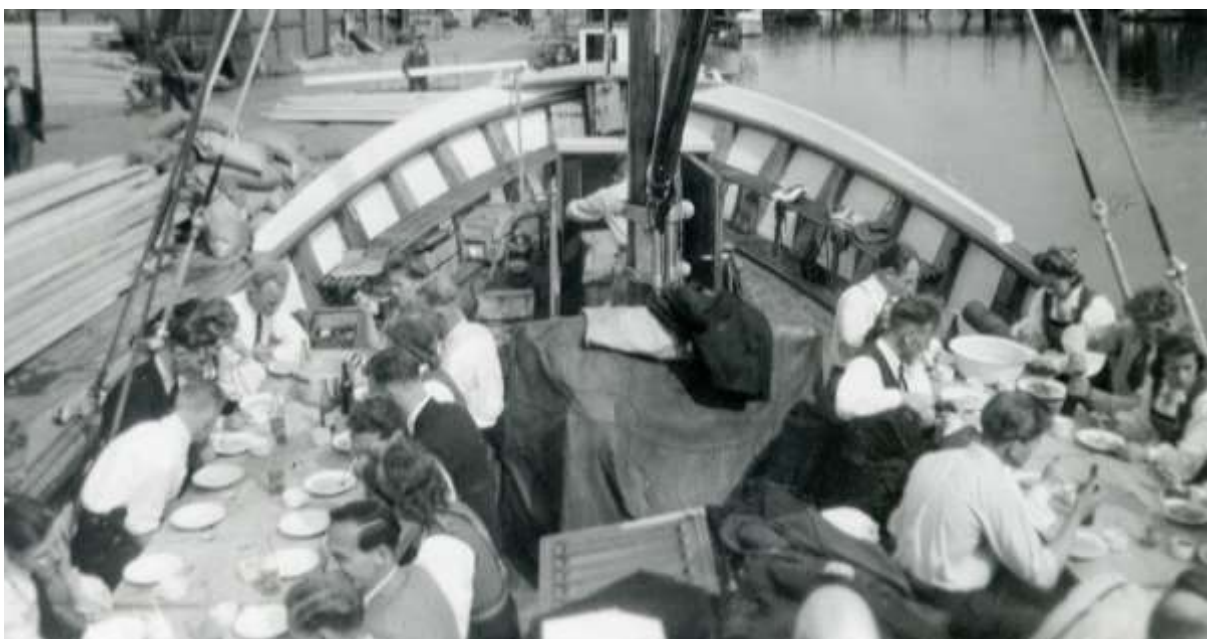
*figur 32: Fordekk (210), 1946 (utsnitt av figur 130).*

Langs svineryggen og skansekleddningen var det bygget spilebenker forankret i rekkestøttene, hele veien bak til portene, avbrutt av fortøyningskryssholtene (figur 32; figur 33). Disse har blitt byttet ut med lignende benker siden, se periode III for sammenligning.

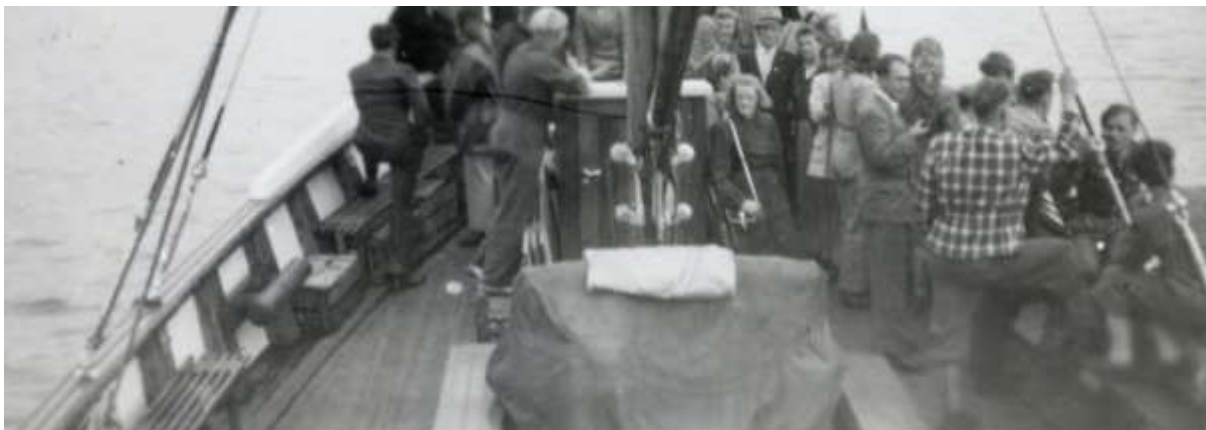
figur 33: Fordekk (210). Benkearrangement langs rekkestøttene (Utsnitt av figur 129).

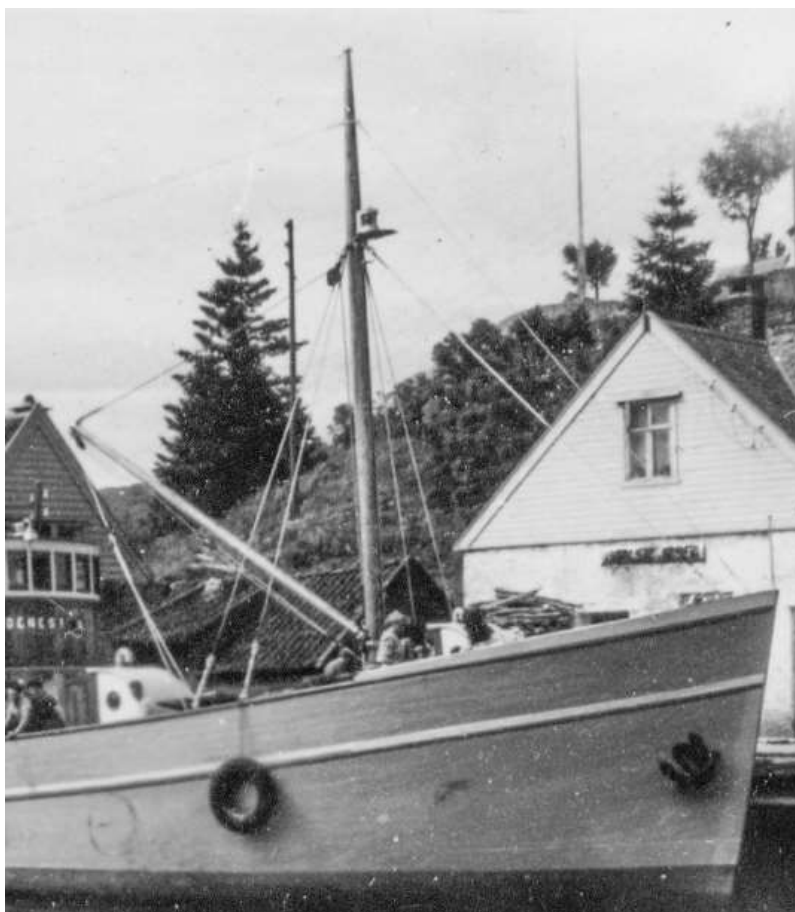
*figur 35: Lasteriggen 1944-1950 (utsnitt av figur 128).*

Det er tegnet inn lasterigg og bom i GA-tegningen med lanterne over godset på masta (figur 34; figur 116). Masta var i furu (vedlegg 6). Den faktiske lasteriggen ser ut til å være lik den på GA-tegningene: Fire vanter, to på hver side, er sjaklet til en nedre mastering og forankret i røstjern i topprekka. To stag, en i øvre og en i nedre mastering, er forankret i forstevnen. Et mellomstag er dessuten sjaklet til øvre mastering og mesanmasten (figur 35; figur 36).

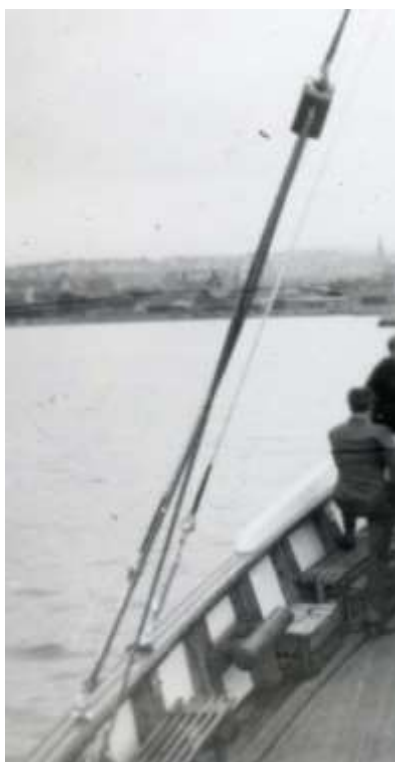
*figur 36: Vanter til lasteriggen (utsnitt av figur 129).*

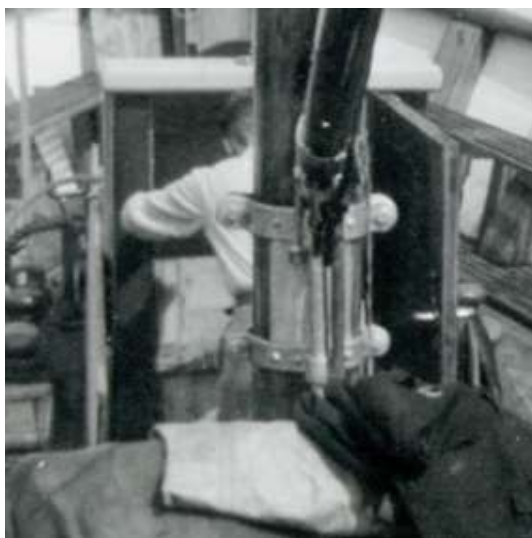
figur 38: Nedgangskappe (211), 1946 (utsnitt av figur 130).

GA-tegningene foreslår en nedgangskappe (211) til skarpen med dobbelthengslet dør og tre lysventiler på hver side (en oppe ved inngangen og to nederst i front). Foto fra 1946 viser at døren var en enkel tredør (figur 38). Et fotografi av nedgangskappen til passasjersalongen (212) viser at den var bygget i tre, deretter malt (figur 40). Det antas derfor at begge nedgangskappene var bygget på samme måte.

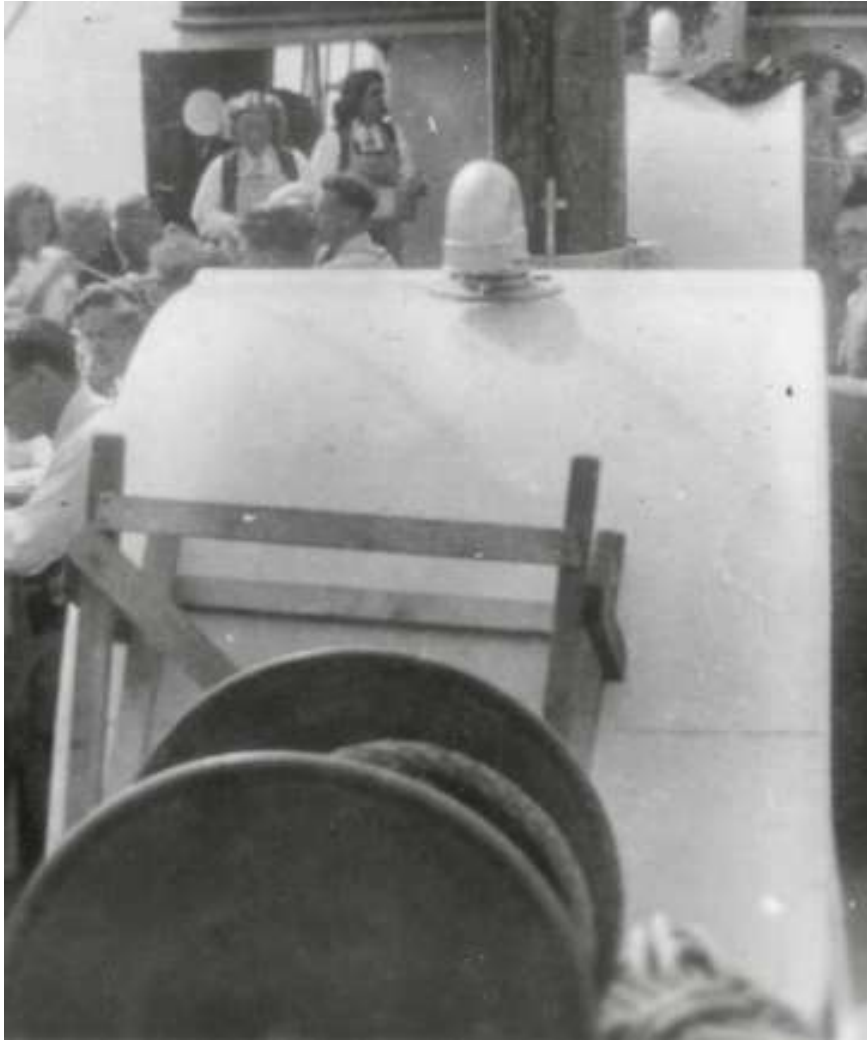
*figur 39: Begge nedgangskappene, 1946. Her er takene trukket i seilduk (utsnitt av figur 130).*

I GA-tegningen er det tegnet inn ruff med skylight og nedgangskappe (figur 37). Også denne har dobbelthengslet dør, men ingen lysventiler (figur 116). Fotografier fra 1945-46 viser at konstruksjonen ble bygget som planlagt med nedgangskappe, ruff og skylight, men at den ble levert med enkel tredør og lysventiler: En oppe på hver side, minst en nede på selve skylightet under øvre lysventil (figur 42). Selve skylightet hadde møne og sprinkler over hengslet glass (figur 43). En interessant detalj ved sammenligning av foto fra 1945 og 1946, er at taket i nedgangskappene er trukket med duk på bilder fra 1946 (figur 40-figur 42).

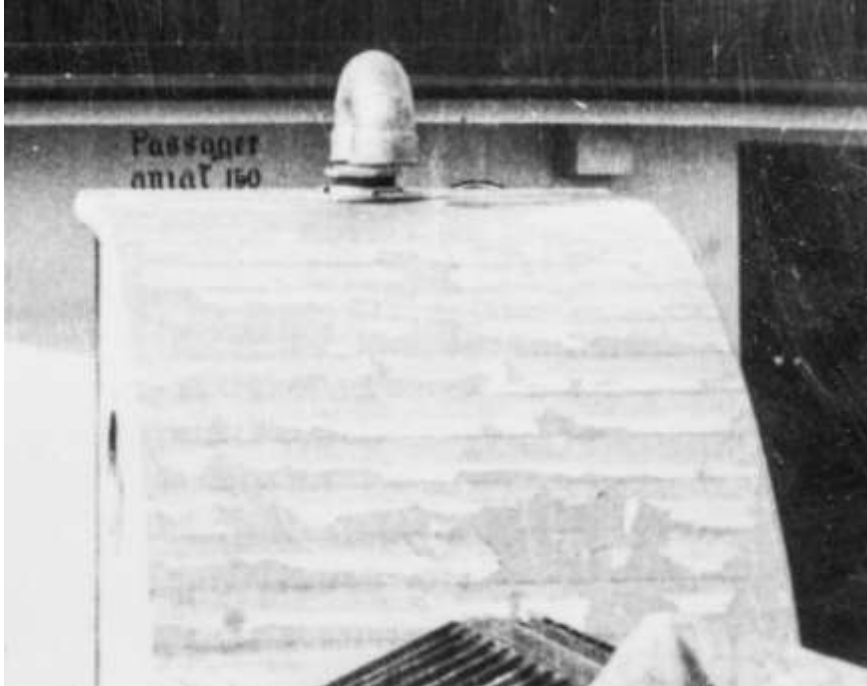
*figur 40: Nedgangskappe (212), 1945. Her er bord i taket tydelige. Lufteventilen er byttet etter 1950. Ukjent materiale (utsnitt av figur 125).*

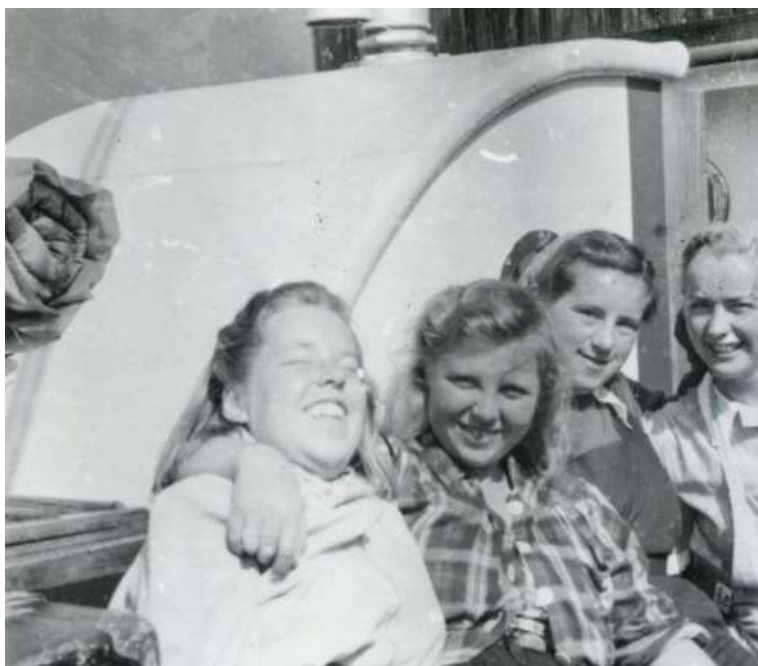
figur 41: Nedgangskappe (212), 1946. Jenter fra Odda Ungdomslag sitter på ruffen (utsnitt av figur 131).

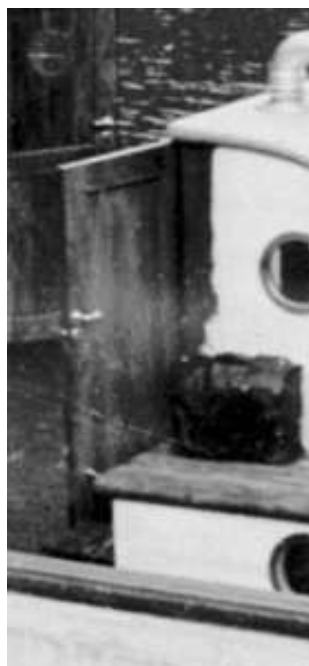
figur 42: Nedgangskappe/ruff, 1945 (utsnitt av figur 127).

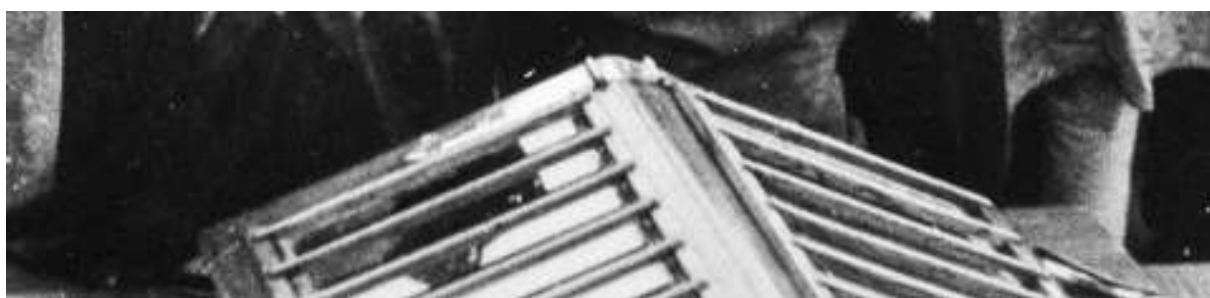
figur 43: Skylight, ca. 1944-50 (utsnitt av figur 126).

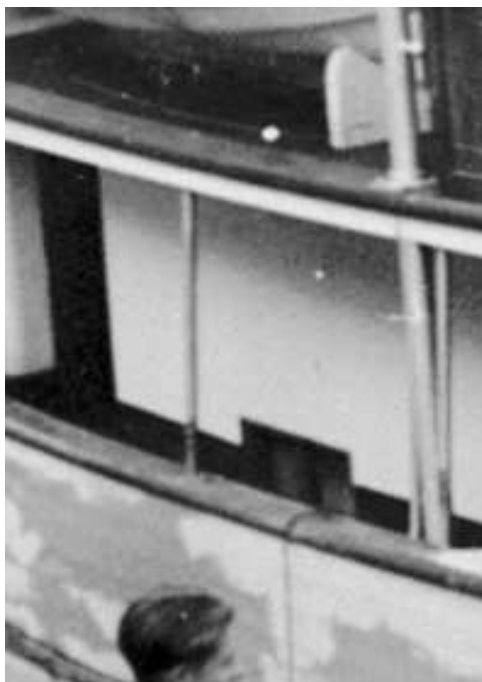
figur 49: vindu langs akterdekk, 1945 (utsnitt av figur 127).

Planskissen for hoveddekket på GA-tegningen viser en inndeling fra en salong foran, maskinrom, gangrom og aktersalong (figur 48). Skipskontrollens (1950) utregningsskisse for fritt dekkareal fra 1950 nevner at den frie dekkflate var like stor etter ombyggingen i 1950 som den var ved forrige oppmåling under bygging i 1943, noe som tyder på at det ikke har vært endringer i maskinrommets casing siden bygging. Utregningsskissen viser at maskinrom og trappenedgang ble bygget mer eller mindre som planlagt i GA-tegningen (figur 116). Det samme gjør tidligere omtalte spor etter en trappeavsats i akterlugaren. Merk at de små vinduene nederst langs dekket helt akter på overbygget har

samme karakteristikk som vinduene i trappenedgangen til akterlugaren i dag, selv om plasseringen ikke er helt den samme.

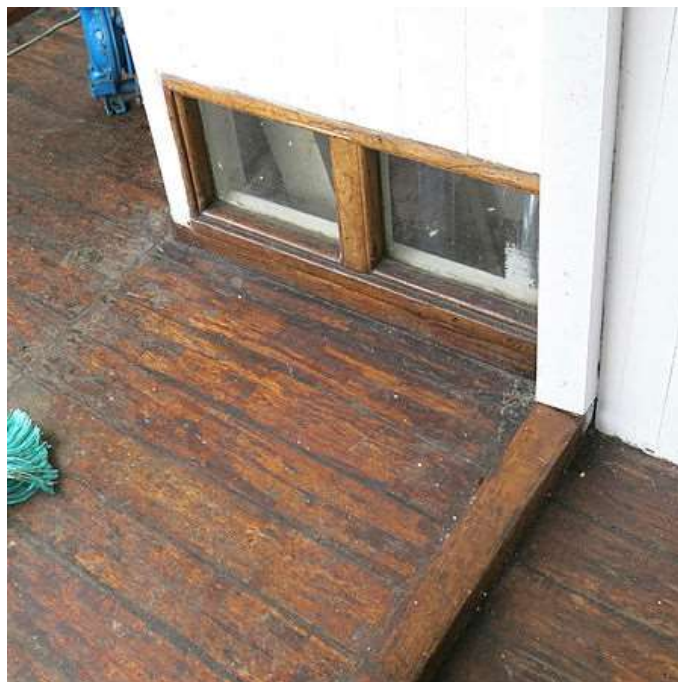
figur 50: Vindu langs akterdekk, 2015. Det er tilsvarende vindu til maskinrom.

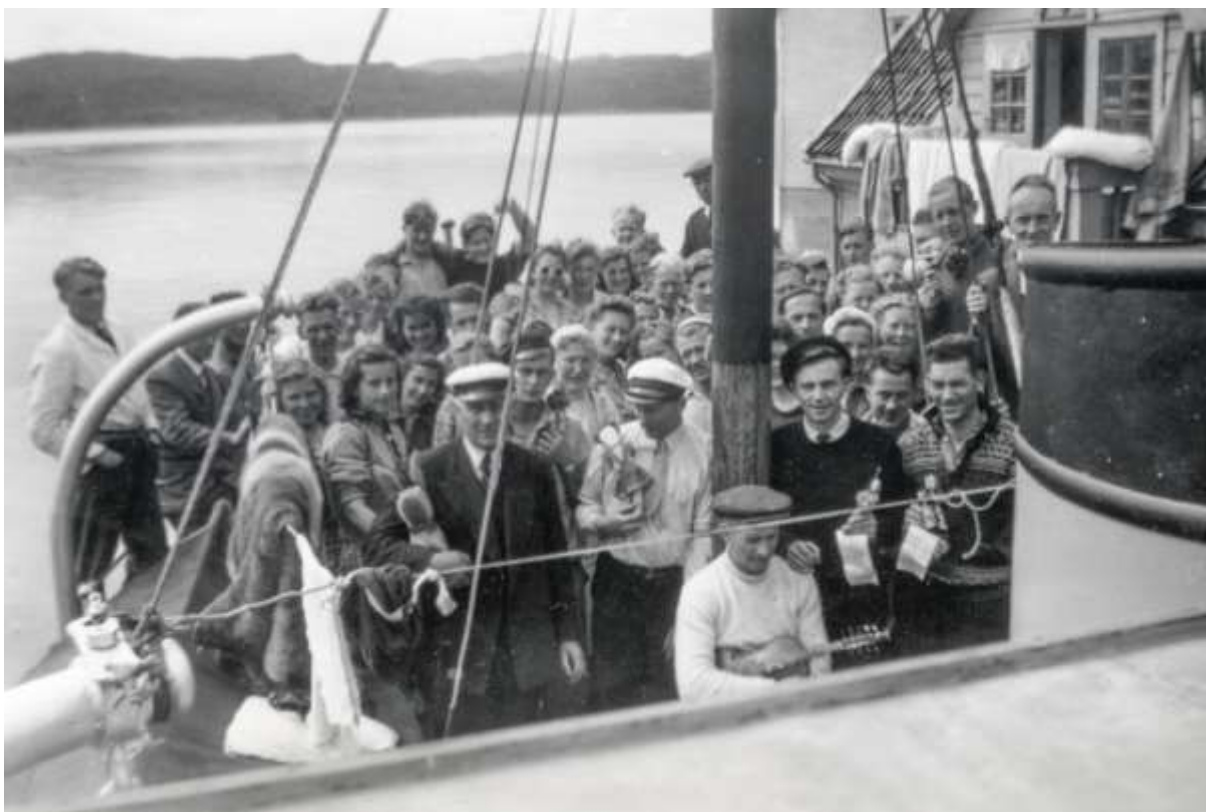
figur 52: Båtdekk, mesanmast og litt av skorsteinen. Fra Odda Ungdomslags tur til Trondheim, juni-juli 1946

I GA-tegningen (figur 51) står skorsteinen inntil styrhusets aktre skott. Fotografier fra tiden viser at skorsteinen har vært litt høyere enn taket på styrhuset, men ikke mye (figur 52).

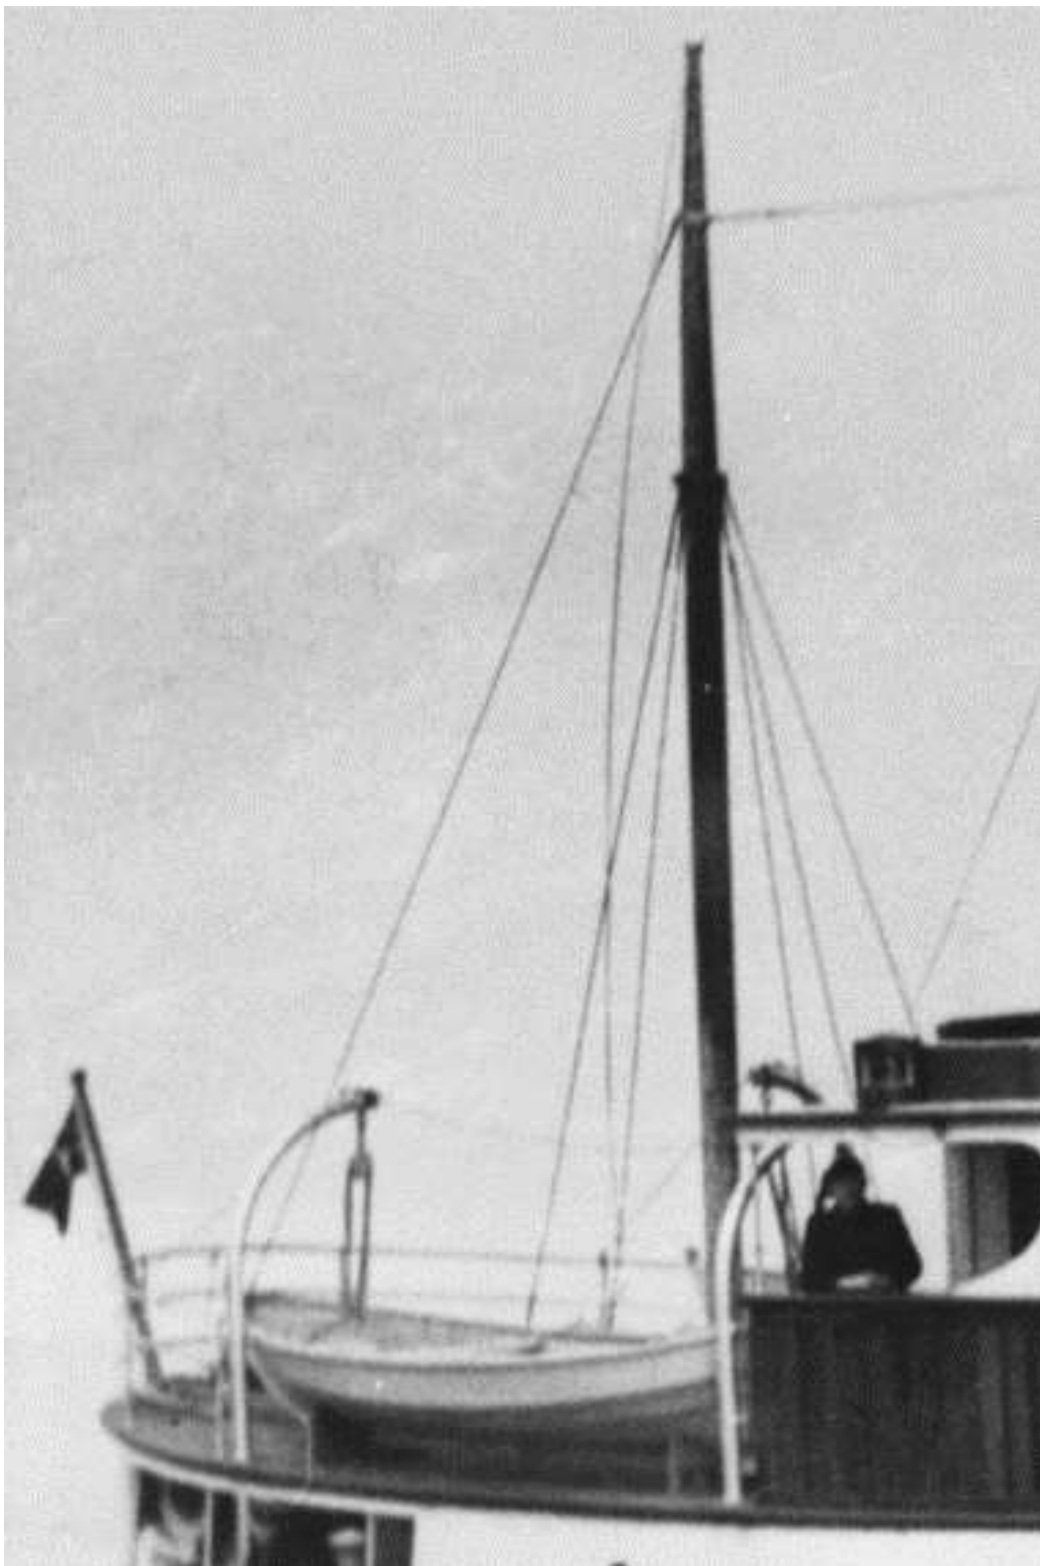
*figur 53: Mesanmast og livbåter, ca. 1946-1950 (utsnitt av figur 123).*

MS «Lindenes I» ble levert med mesanmast i furu i båtdekket aktenfor styrhuset (vedlegg 6). Der GA-tegningene viser bom for sneseil, kommer dette ikke fram på historiske bilder fra perioden. Fartøyet kan ha blitt levert uten bom, bommen kan også ha vært demontert og kun hentet ut ved behov. Det er for eksempel ikke plass til bom blant folkemengden på figur 52. Masten har to vanter på hver side, sjaklet i en nedre maste-beslag og festet i dekket innenfor livbåtene. Den var også staget mellom samme mastering og både skorsteinen og styrhustaket. Fra en øvre maste-beslag, går det to vanter eller stag ut til akterenden av båtdekket, disse er vanskelig å lokalisere på bilder (figur 53). Mesanmasten var dessuten staget fra øvre maste-beslag til masten i lasteriggen via et mellomstag. I GA-tegningen er dette mellomstaget festet i toppen av masten, i virkeligheten ble den festet i øverste mastebeslag et stykke ned (figur 51; figur 53).

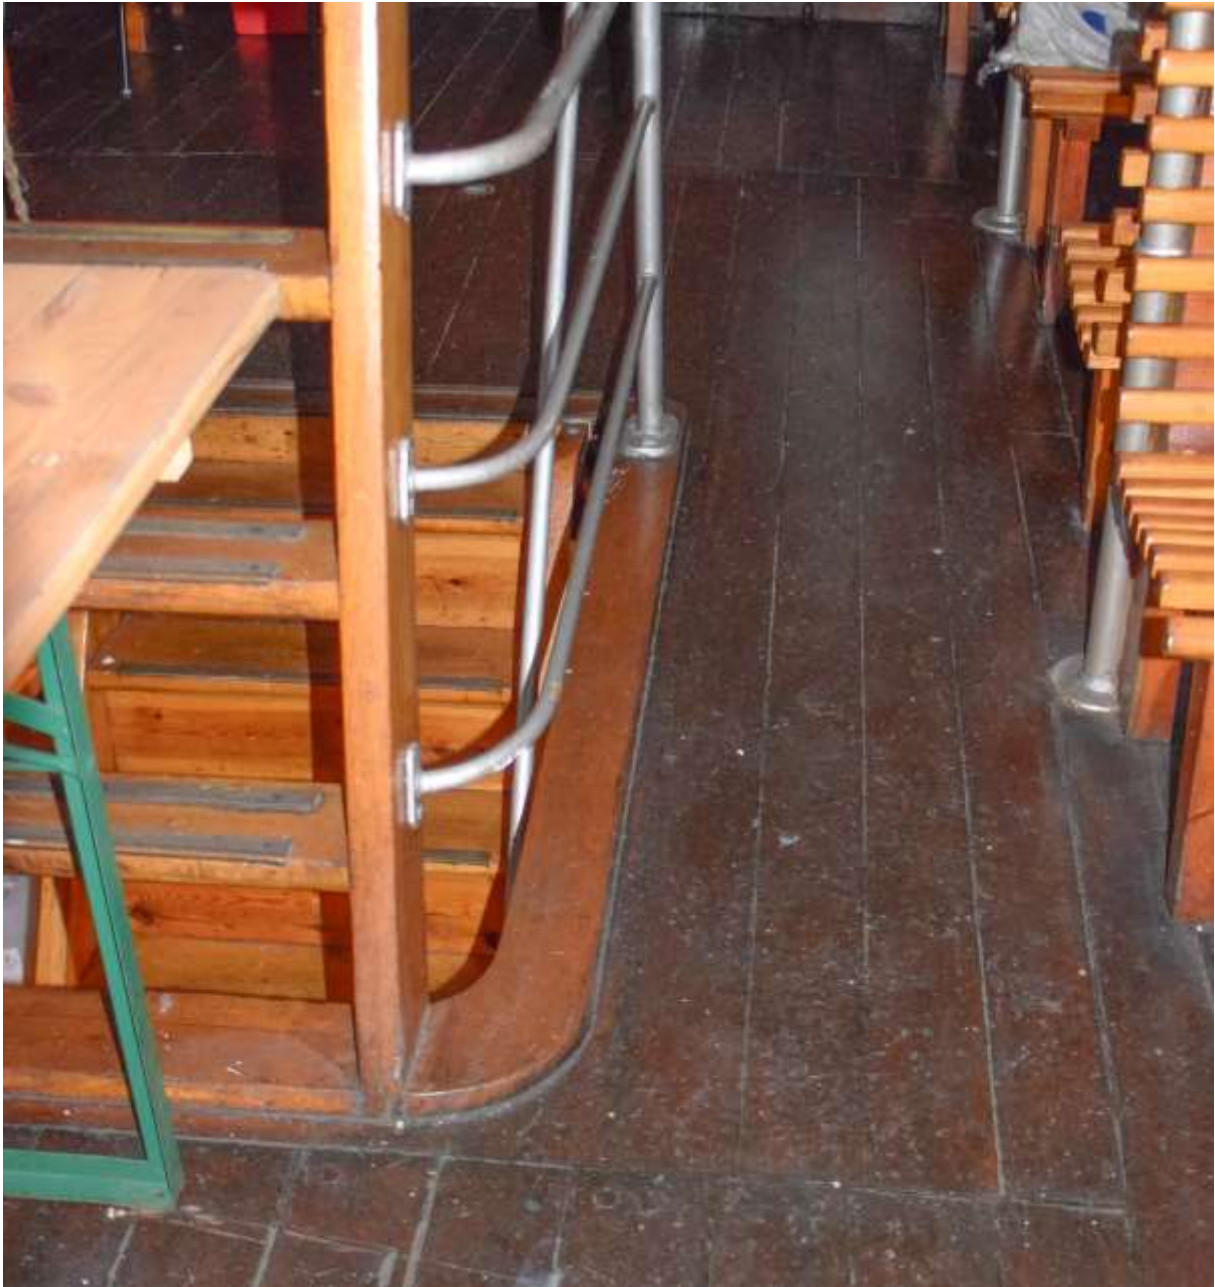
*figur 56: Skjøte etter gammel ruff og nedgangskappe i dekk, 2021. Dagens trapp er plassert på samme sted, men retningen er snudd.*
