**Teknisk-historisk  
dokumentasjonsrapport  
MS «Lindenes»  
Med fokus på perioden 1950-67**

**Hardanger Fartøyvernssenter**

Teknisk-historisk dokumentasjonsrapport (THD)

Hardanger Fartøyvernssenter rapport nr. 12-21

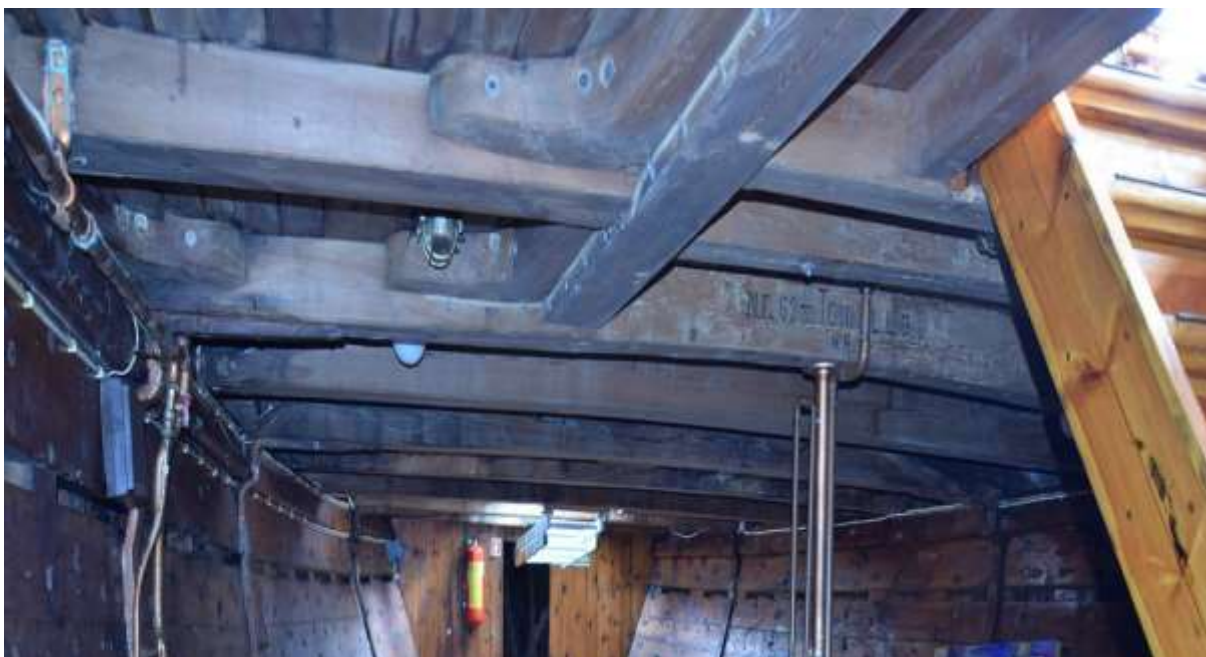
figur 57: Original luke til ruff med kraveller og fem par knær, 2015.

Den originale lukekarmen vitner om at nedgangen til passasjersalongen var på samme sted før og etter 1950. Men, både ruff, nedgangskappe og skylight ble fjernet da denne delen av hoveddekket ble bygget inn og trappen ble snudd. Spor i dekket i dag viser omrisset av den gamle ruffen, og luken med stikkbjelker og fem par vinkelknær er tilsynelatende original.

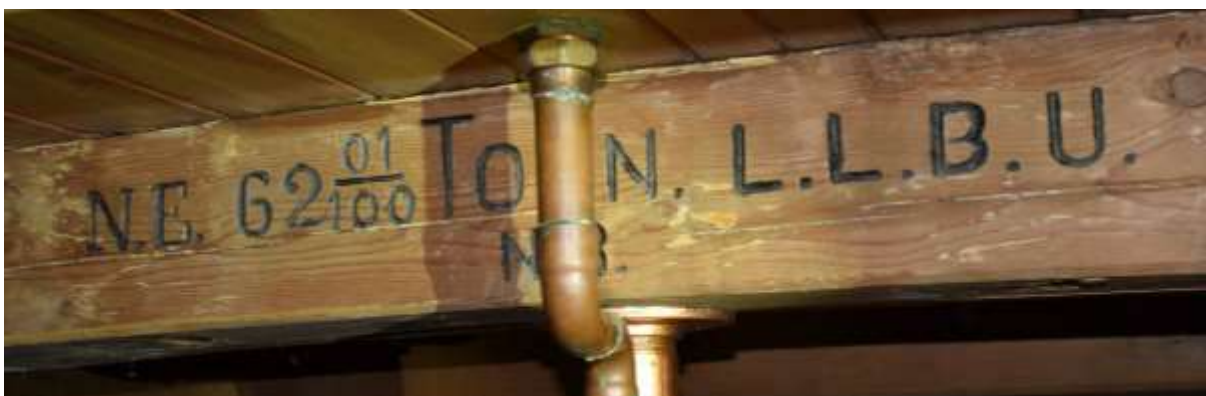
figur 58: Dekksbjelke med nettotonn og kjenningssignal innrisset, 2015.

Innskripsjonen i bjelken viser nettotonn som registrert skipsregisterkortet i 1951; 62,01 (figur 3; figur 58).

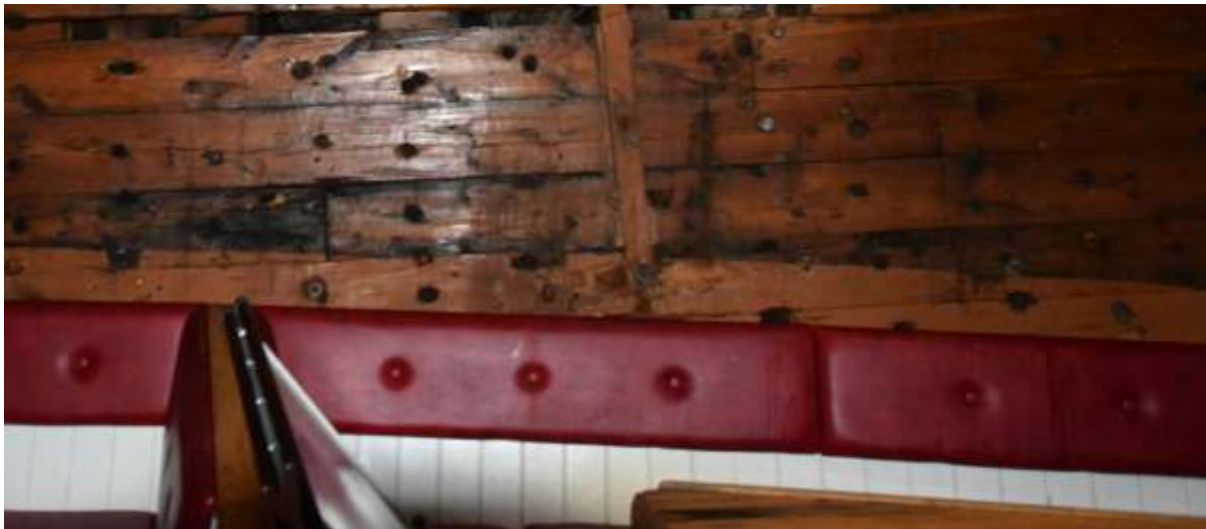
*figur 59: Malt linje i garneringen rett over benkene, 2015. Det er usikkert hvorvidt det er malt lenger ned.*

Det ble ikke funnet noen spor etter disse benkene i passasjersalongen ved befaring i november 2021. Det er bygget ny salong i rommet etter 1976, og disse dekker mye av både garneringen og dørken. Det er rester etter lys brun maling et stykke opp langs garneringen, men det er vanskelig å vite hvorfor og når det er malt her.

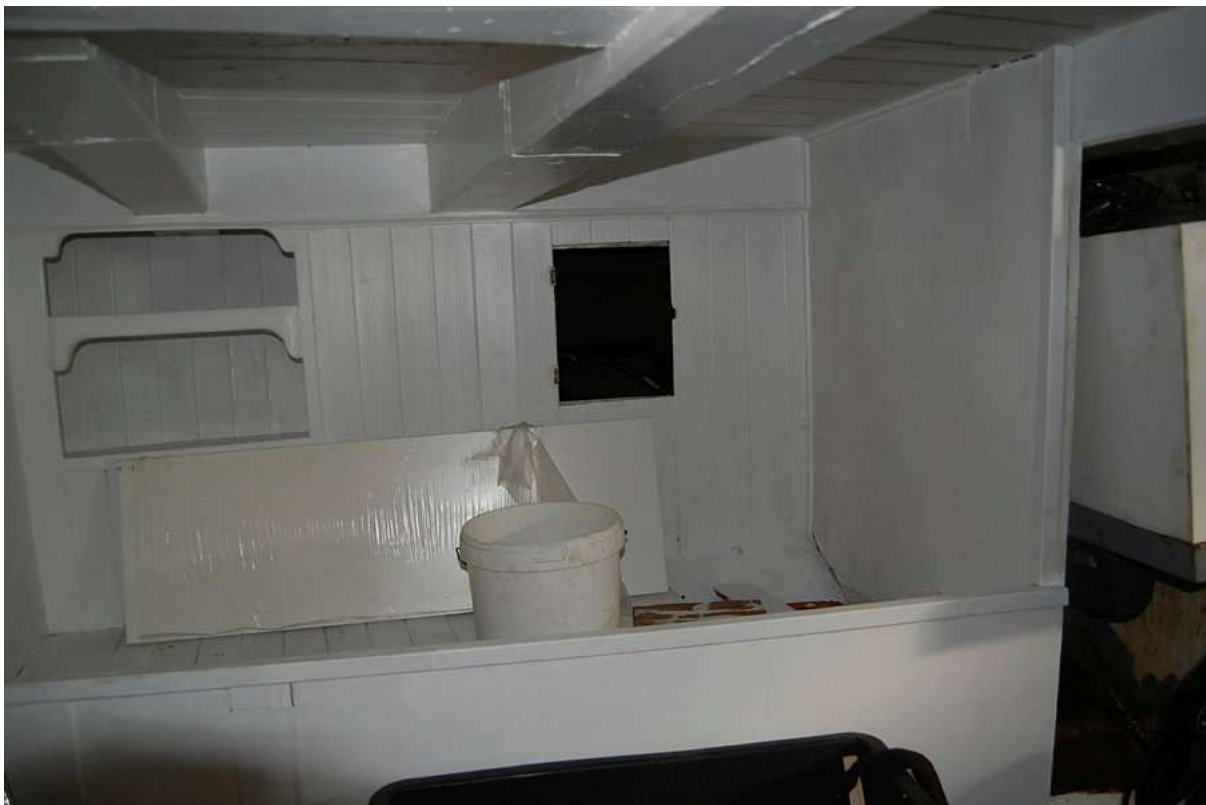
*figur 61: En av to køyer i akterlugaren, 2015.*

Det er til sammen to køyer langs babord og styrbord side i dag, som sannsynligvis stammer fra denne perioden (figur 61). Hvis akterlugaren opprinnelig hadde to køyer langs skottet mot maskinrommet, er det logisk at flytting av skott og køyer har skjedd på samme tid. Det er usikkert når dette i så fall har skjedd. Nordtveit skipsbyggeri kan ha gått inn for å bygge maskinrommet større enn planlagt allerede i 1943, men skottet kan også ha blitt flyttet på i forbindelse med flytting av nedgangen akterover i 1950 eller installasjon av ny motor i 1957.

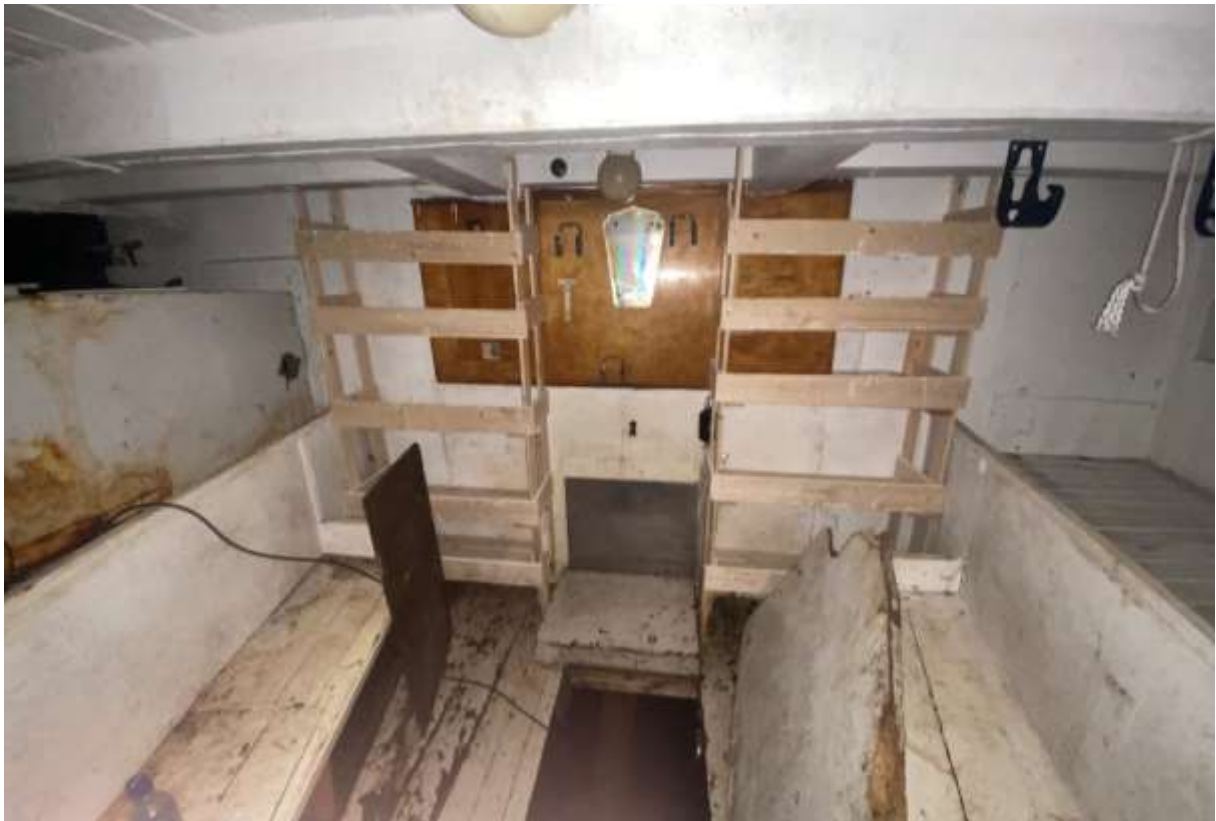
figur 62: Akterlugaren sett forover, 2021. Spor etter trappeavsatsen og luken til nedgangen fra 1943. Kravellene til luken forsvinner gjennom skottet og et lite stykke inn i maskinrommet.

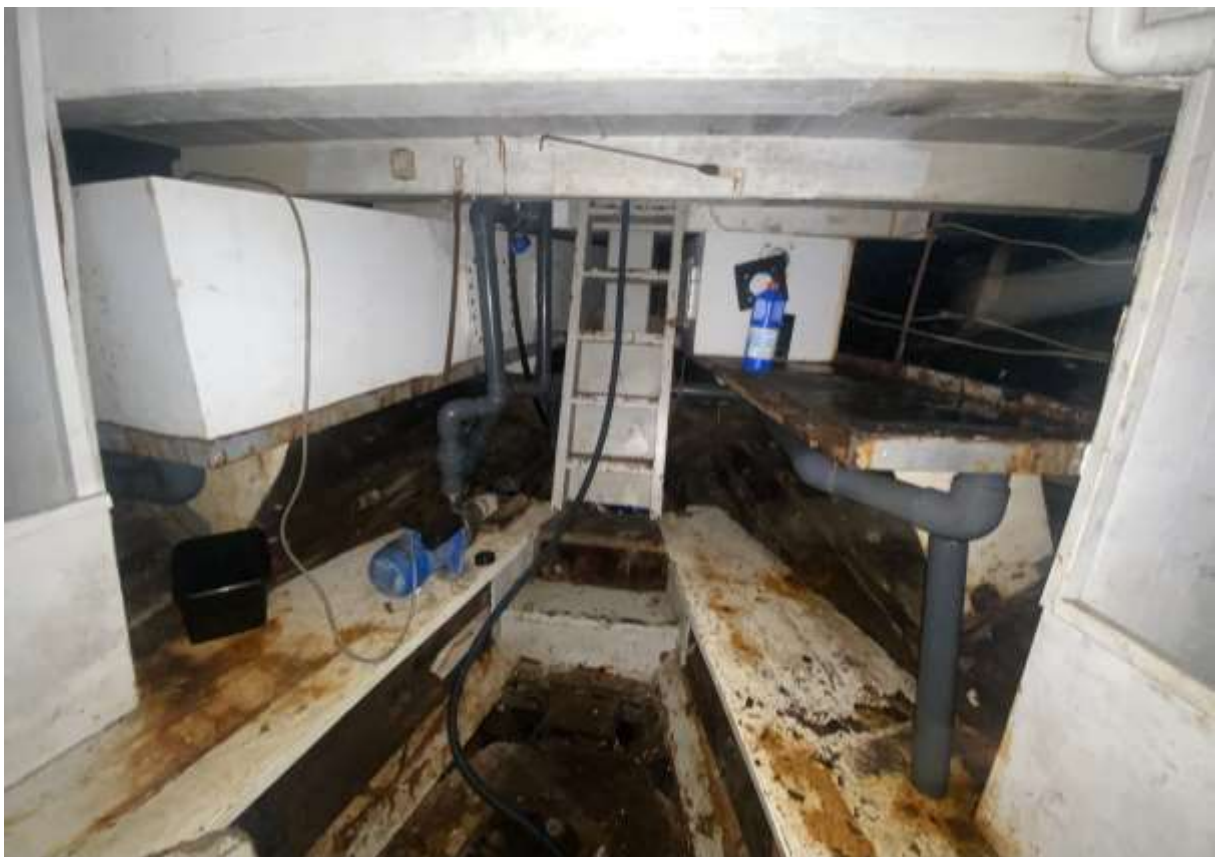
figur 63: Akterlugaren sett akterover, 2021. Leieren og nedgangen har sannsynligvis kommet til med ombyggingen i 1950.

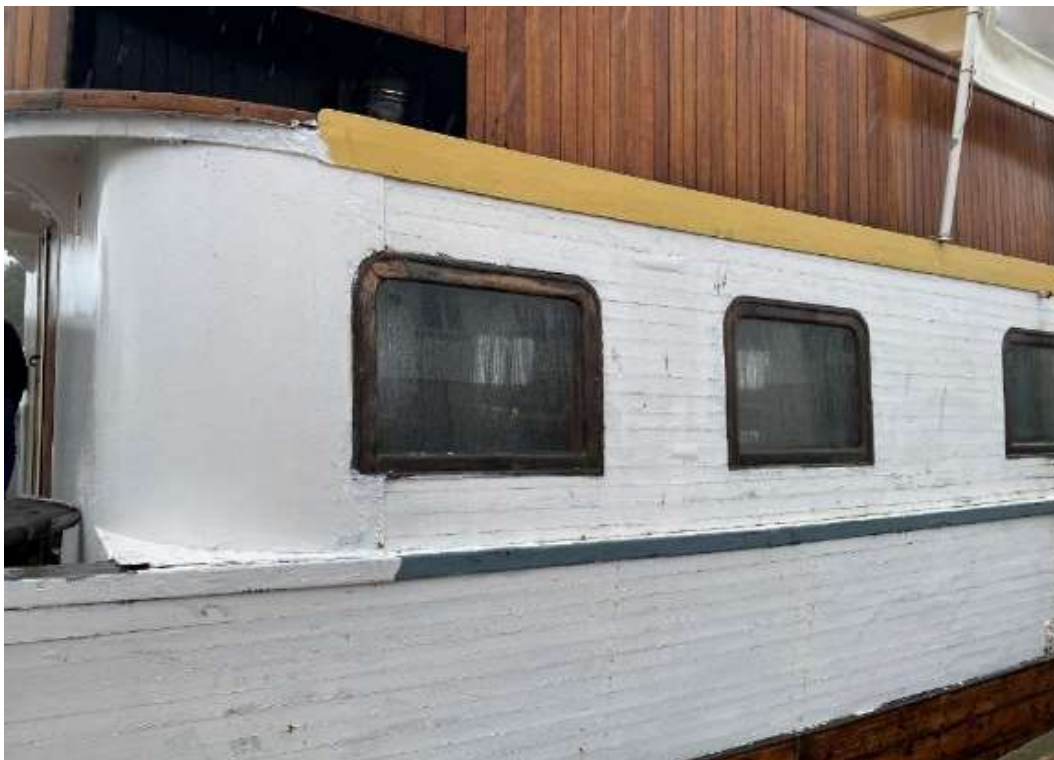
figur 64: Overbygg i tre med stålskjerm i front, 2021.

Under ombyggingen ble styrhuset flyttet lenger frem, og båtdekket tilsvarende forlenget. Området under båtdekket (dekkssalongen) var kledd inn med treverk på sidene, mens styrhusfronten var understøtta av en stålskjerm.

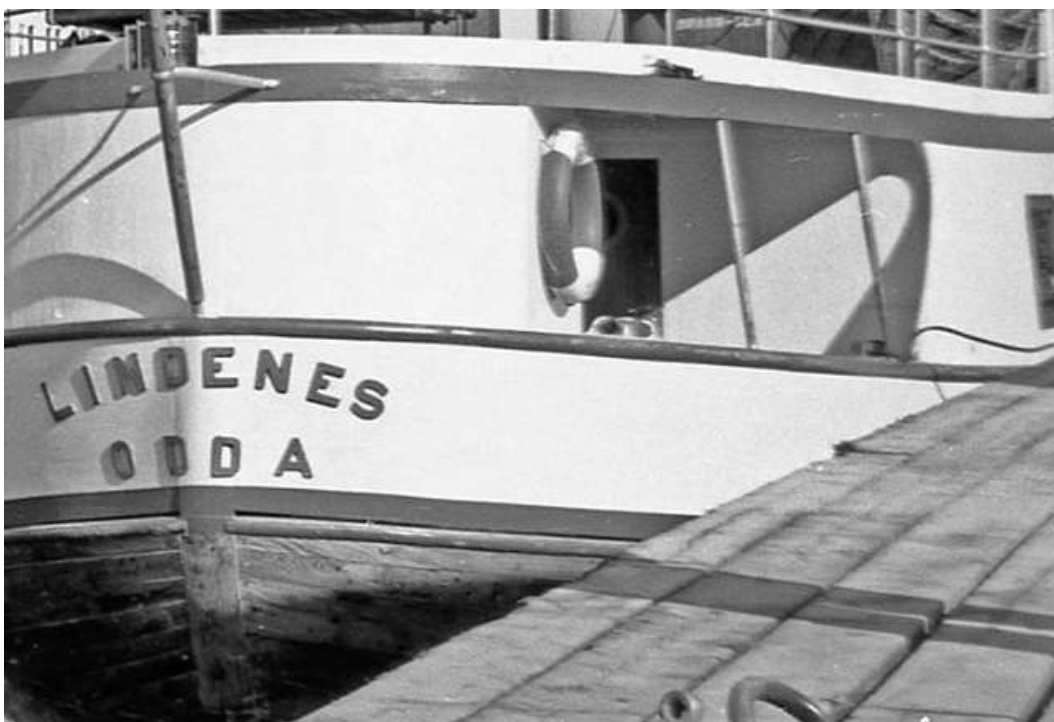
figur 65: dekkssalongen og store deler av akterdekket var innbygd i denne perioden (utsnitt av figur 136).

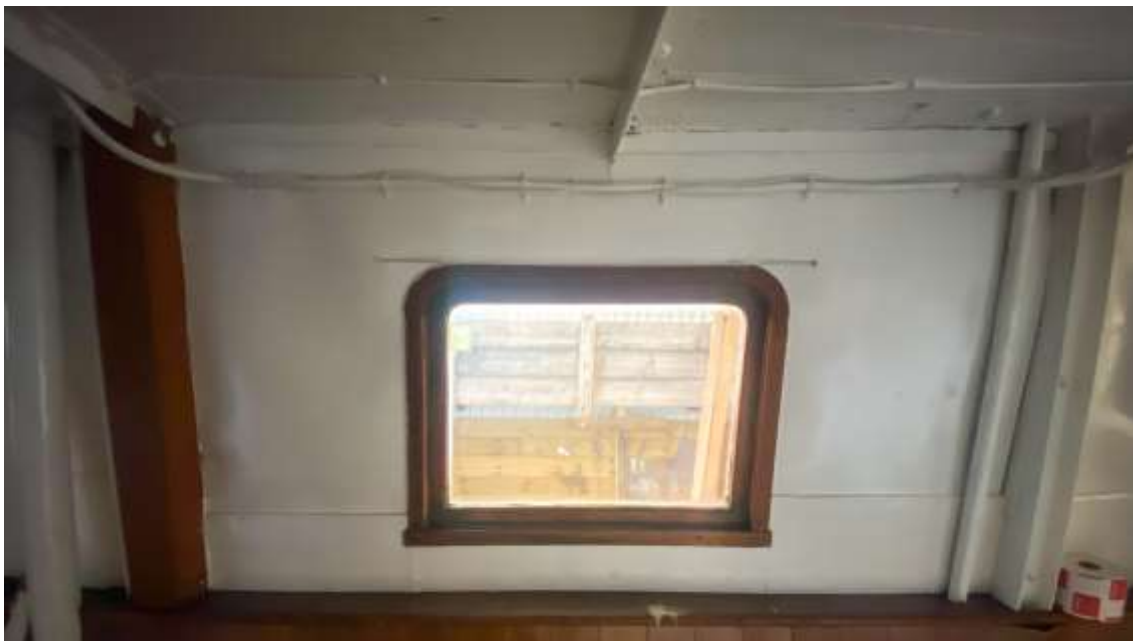
figur 66: Stålbjelker og profiler i overbygget, 2021.

Hele overbygget og båtdekket er ellers bygd på stålbjelker med L-profil (figur 66; figur 67). Bjelkene er sveiset fast i en ramme som går rundt hele dekket. I tillegg er annenhver deksbjelke understøttet av stålstendere med H-profil. Disse er boltet fast i rekkestøttene.

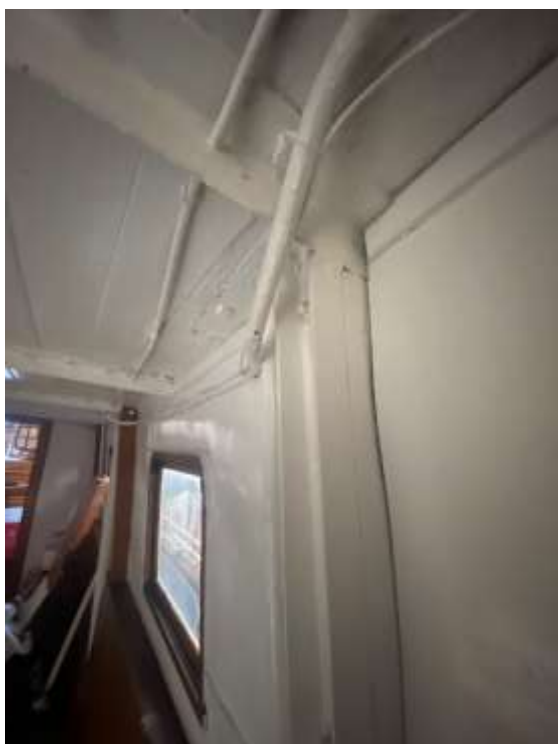
figur 67: Overgang mellom stålbjelke og profil, 2021.

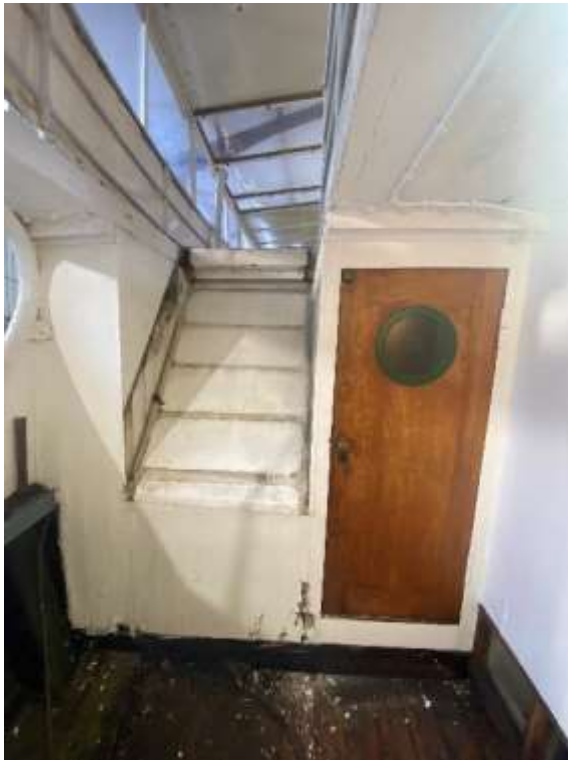
figur 68: Skott mellom dekkssalong (230) og akterdekk (220) babord, 2021. Skottet er bygget i 1950.

Skott og dør på babord side er etter alt å dømme fra verneperioden, med unntak av at det er tatt ut for en trapp som er kommet til på et senere tidspunkt (figur 68; figur 69). Også på styrbord side står det igjen rester etter tidligere skott (figur 70; figur 71). Dette er åpnet, høyst sannsynlig mellom 1977-80.

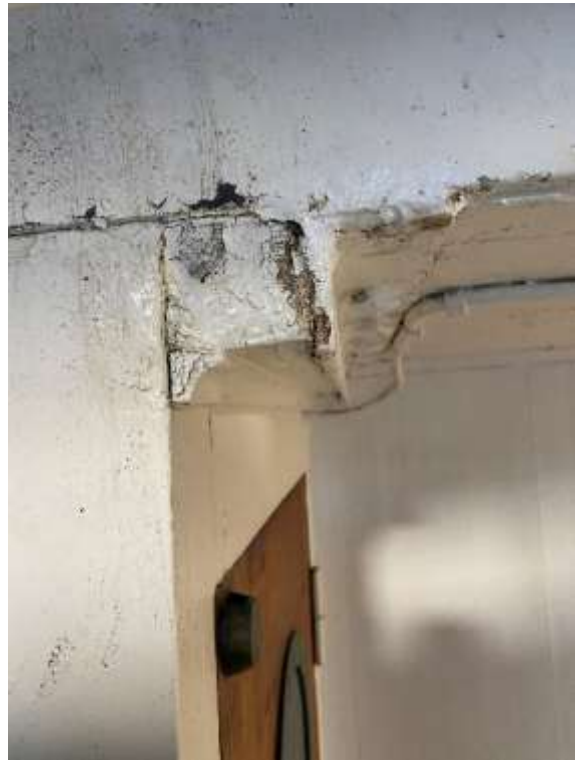
figur 69: Avkuttet stålbeile, 2021. Endring i forbindelse med bygging av ny trapp opp til båttekket (330).

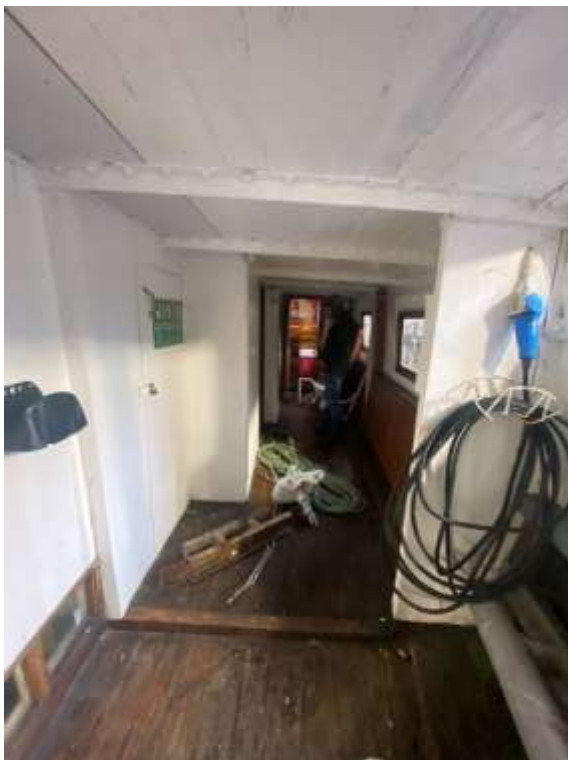
figur 70: Rester av svill i akter skott styrbord, 2021. Skottet ble bygget i 1950.

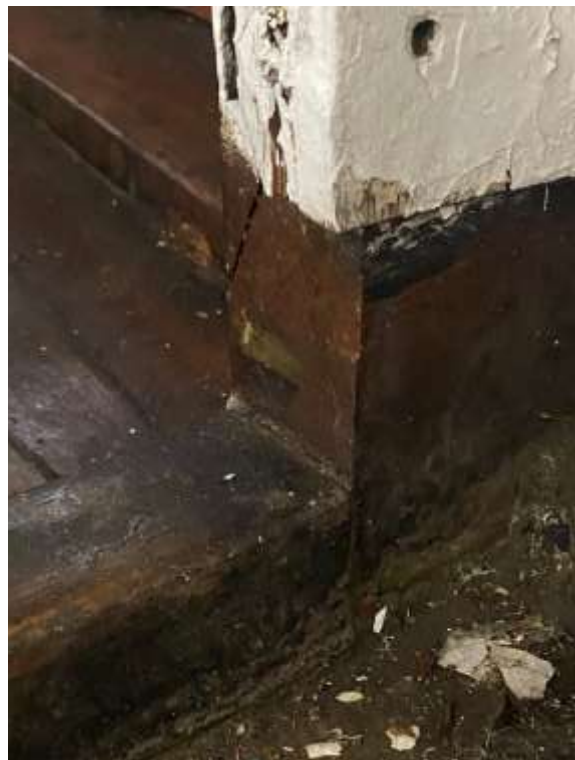
figur 71: Svill, 2021. «Dørstokken» ser ut til å være montert etter at skott er åpnet.

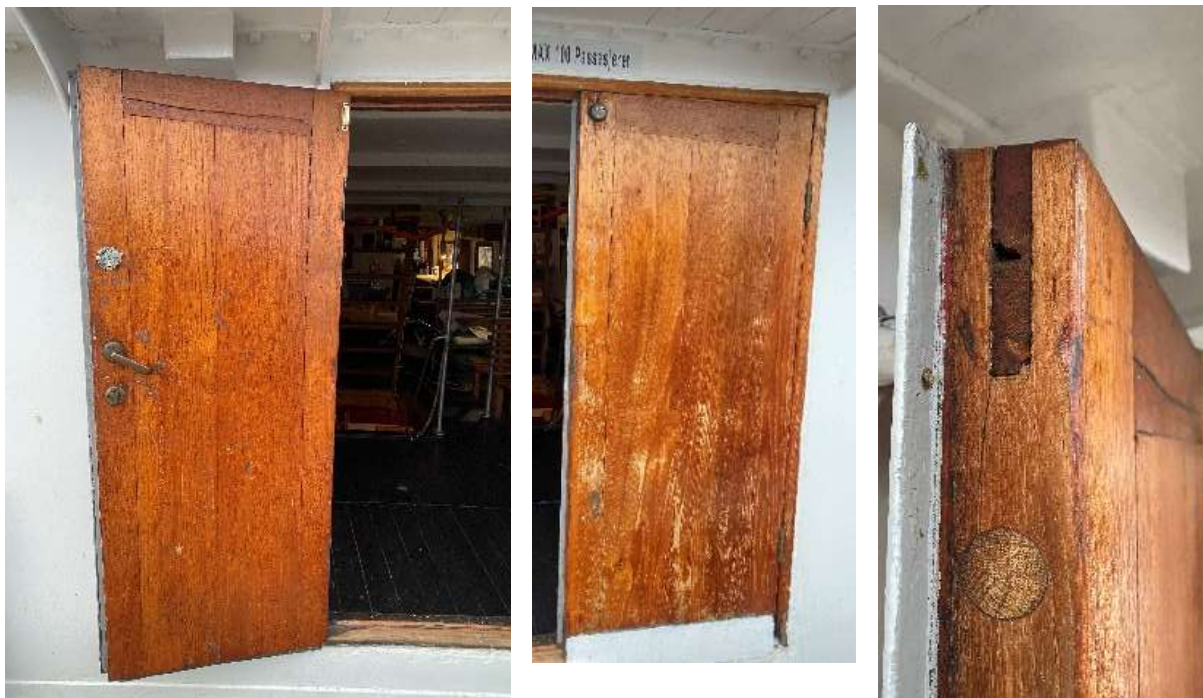
*figur 72: Dobbeltthengslet dør i inngangspartiet til dekkssalongen (230), 2021. Spor etter gjenbruk.*

Noen av dørene ser ut til å ha blitt flyttet på og tilpasset. Dette er særlig tydelig på de dobbelthengslede dørene mellom fordekk og dekkssalong (figur 72). Disse dørene har opprinnelig vært parallelogramformede. Slik de står i dag skulle rammen ha vært tilnærmet i 90 grader. En annen tydelig indikasjon på gjenbruk er at rammetrete er skåret så langt ned at tappen ikke lenger er innelukket (figur 72).

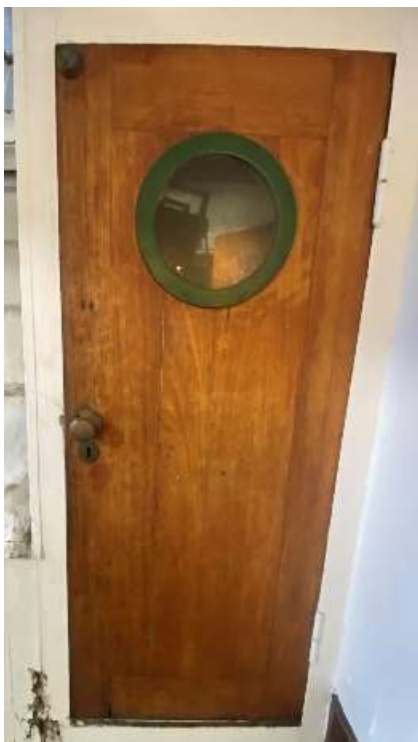
figur 73: Dør i babord skott mellom dekkssalong (230) og akterdekk (220), 2021. Dør til akterlugar er lik.

En lik byggemåte går igjen på alle dørene på hoveddekket, med unntak av dør mellom dekkssalong og akterdekk (figur 73-figur 76). Denne har en mer moderne byggemåte og ser nyere ut enn de andre dørene (figur 75). Rammtreet på de øvrige dørene er satt sammen på tradisjonelt vis med gjennomgående tapper og kiler. Et særtrekk er at fyllingene er flush med rammetrete, slik at dørene på avstand framstår som plankedører.

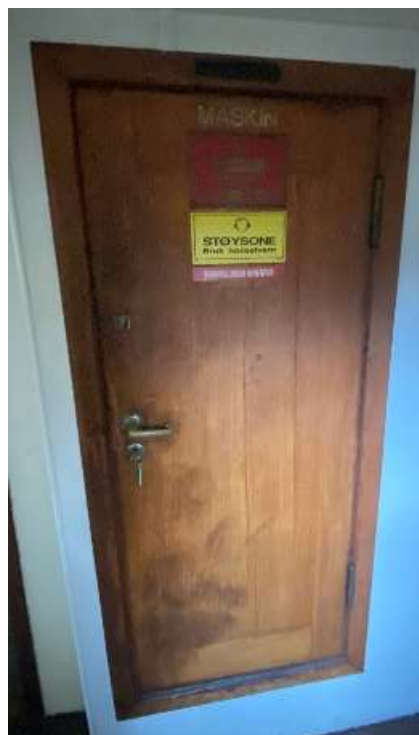
figur 74: Dør til maskinrom (140), 2021. Dører til toaletter er like.

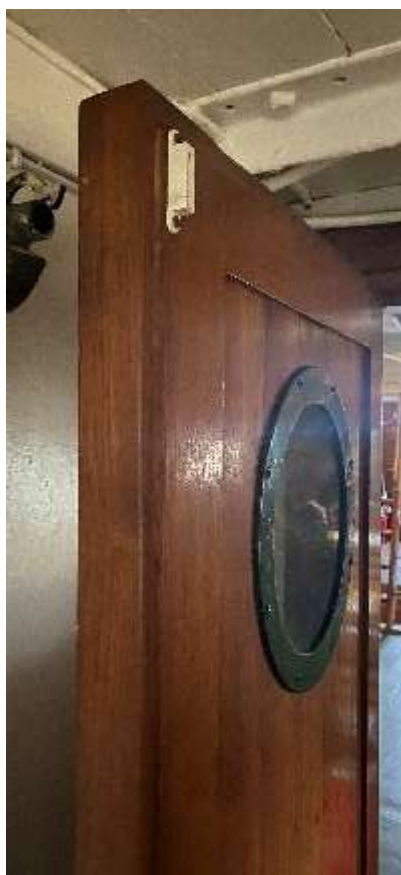
figur 75: Dør i styrbord skott mellom dekkssalong (230) og akterdekk (220), 2021.

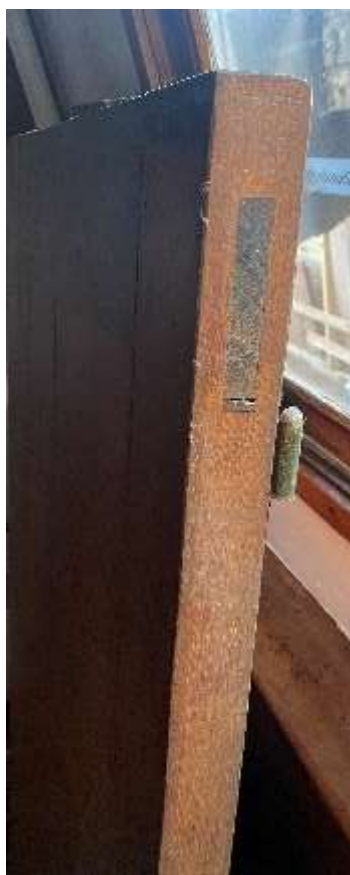
figur 76: Toalettdør, 2021.

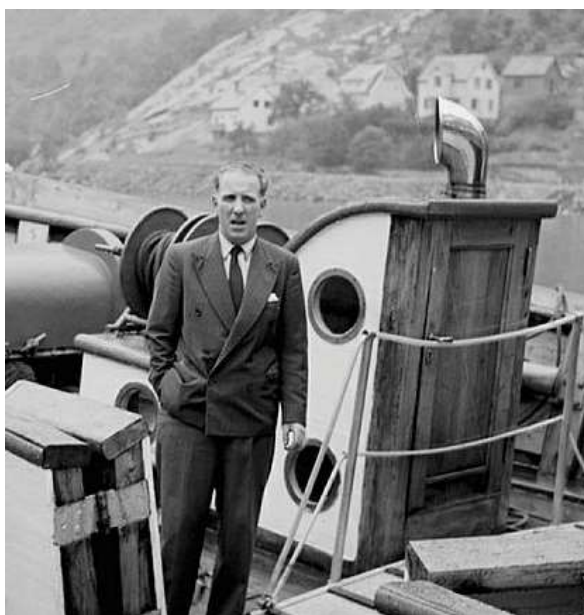
figur 78: Nedgangskappe, 1960.

Var tilsynelatende lik som original og på samme sted, men hadde ikke lenger malte bord eller seilduk på taket (figur 78; figur 77). Den har også ny lufteventil på fotografier fra perioden.

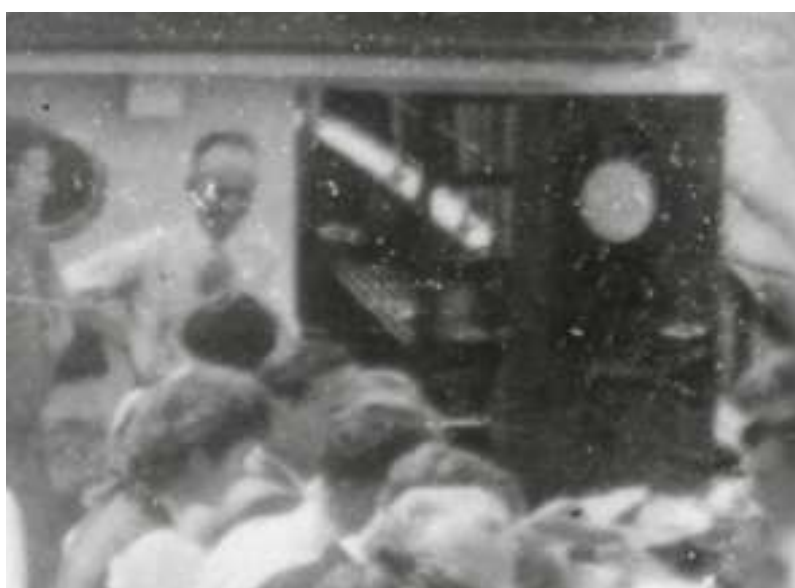
*figur 79: I 1946 var det installert en langsgående benk omtrent samme sted som bilder og tidsvitner antyder at det stod benker også på 1960-tallet (utsnitt av figur 132).*

Den nye dekkssalongen begynte rett bak skottet på fordekket, omkranset maskinrommet og endte opp i et skott med to dører omtrent ved de bakerste vinduene på overbygget. Det ble satt inn trebenker og enkle bord, de står der fortsatt (Mæhl, 2014). Det stod i tillegg benker langs sideveggene på overbygget. Ifølge Edgar Hansen (personlig kommunikasjon, 16.11.2021) stoppet disse opp ca. på høyde med maskinrommet. De kan ha gått noe lenger akterover – i figur 85 kan vi se at skipper Jarland sitter sidelengs parallelt med det store «bridgebordet» bakerst i salongen. Det er ikke spor etter disse benkene om bord i dag. Brystningspanelet på innsiden av den tidligere rekka er skiftet langs styrbord side i nyere tid (figur 80) og det er bygget bysse langs babord side. Det er heller ikke spor i dekksp plankene. Et fotografi fra 1946 viser at det stod benker langs sidene før ombyggingen som ligner på de originale benkene man fortsatt finner helt forut på dekket i dag.

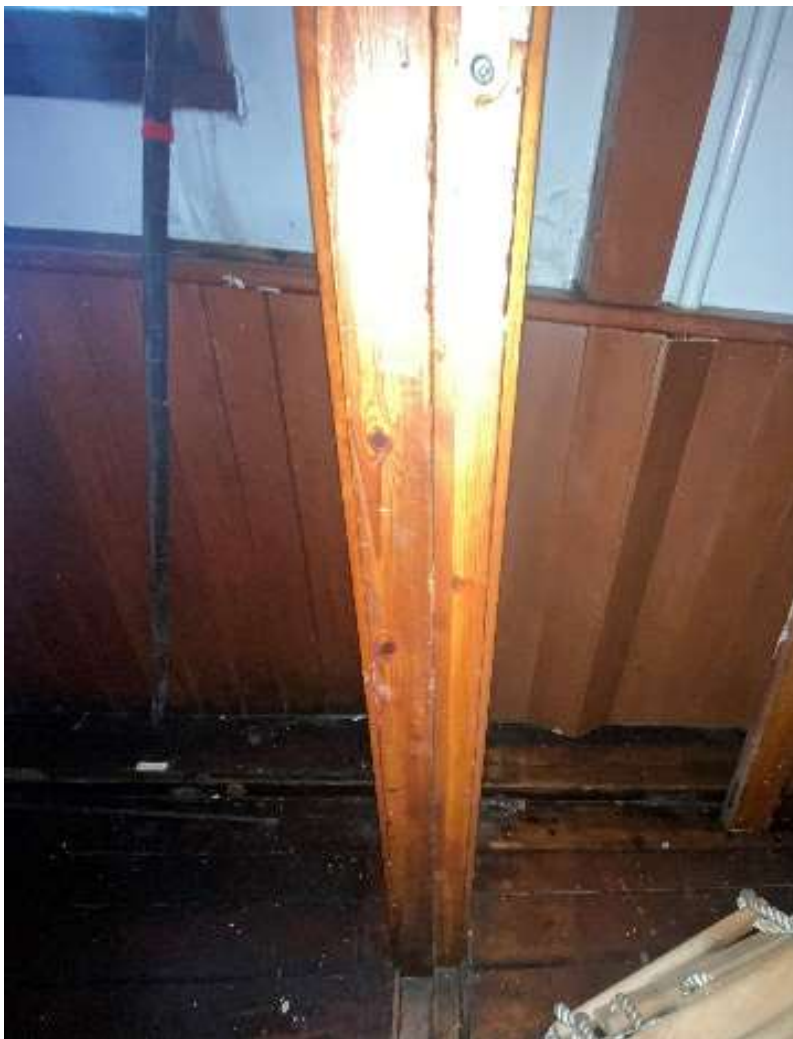
*figur 80: Brystningspanel fra 1950 til venstre og fra nyere tid til høyre. Bildet er tatt i døren mellom passasjersalongen og akterdekket., 2021.*

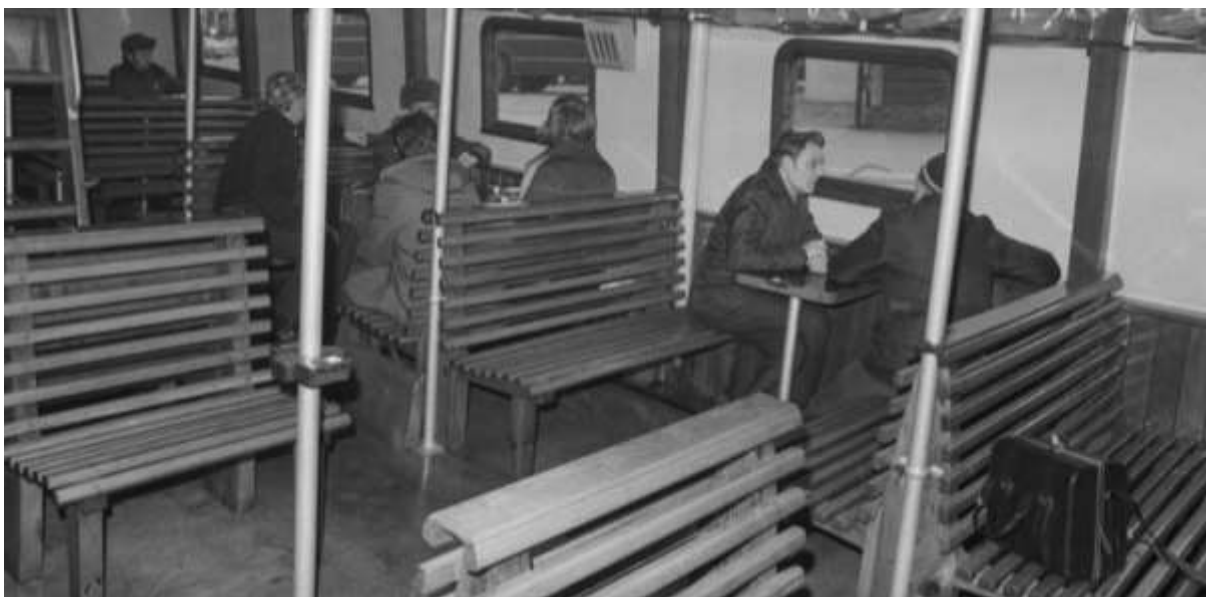
figur 81: Passasjersalongen i 1976 (utsnitt av figur 138).

Det må nevnes at Hansen, da han så figur 138 synes alle benkene i 1976 virker bredere enn slik han husker dem på 1960-tallet (personlig kommunikasjon, 16.11.2021). Ivar Opedal (personlig kommunikasjon, 27. oktober 2021) erindrer løse benkeputer i brunt skinn på setene. Det stod smalere benker aktenfor trappenedgangen til salongen under dekk så sent som i 1976. Merk at passasjerene på denne tiden ikke brukte nevnte benkeputer i skinn (figur 81).

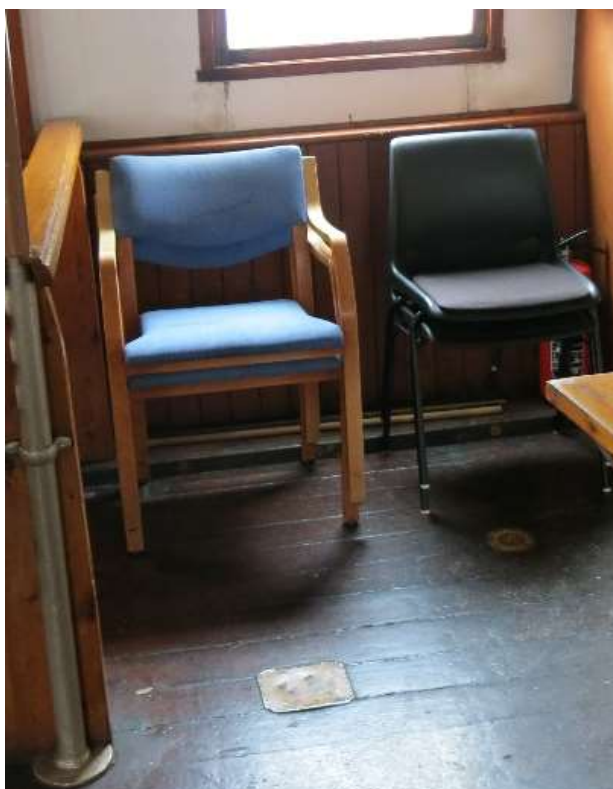
figur 82: Dørk i dekkssalong, spor etter feste for benk og bord akter mot maskinrom, 2015.

Det er også spor i dørken av fester til ytterligere en benkerad akterover langs styrbord side (figur 82). Lamper i taket i dag er de samme som i 1976. Tilbudet fra Skaaluren (vedlegg 8) viser at ny dekksplank var en del av bestillingen, men kan også ha vært ment for det nye og større båtdekket.

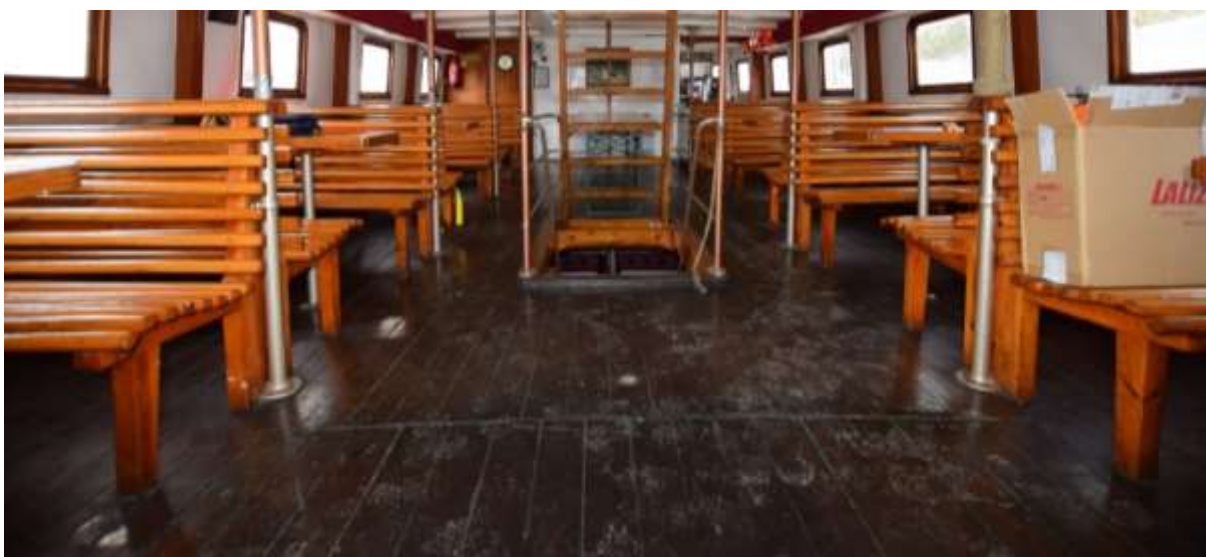
figur 83: Originalt dekk i dekkssalongen. Skjøt der nedgangskappen til passasjersalongen under dekk var plassert, 2015.

Dekket fra byggeåret ble beholdt ved ombygging Skjøter i dekksplankene (figur 83) og kraveller under dekk (figur 84) antyder størrelse på og plassering av skylight/nedgangskappe.

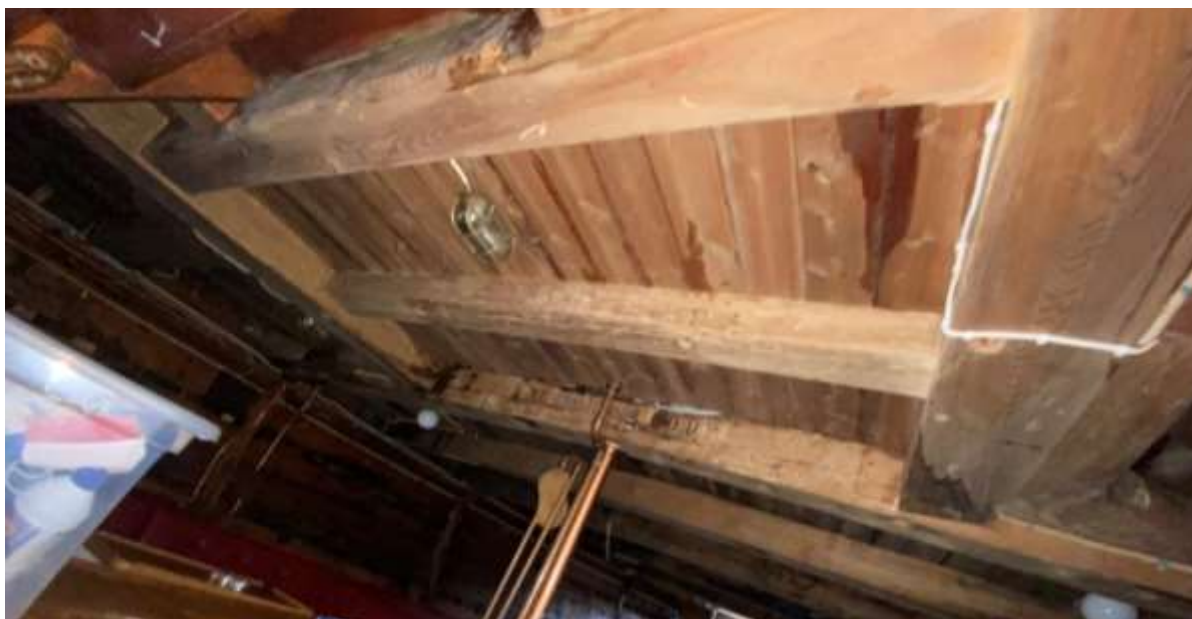
figur 84: Dekkshjelker med to kraveller, mulig spor etter gammel skylight

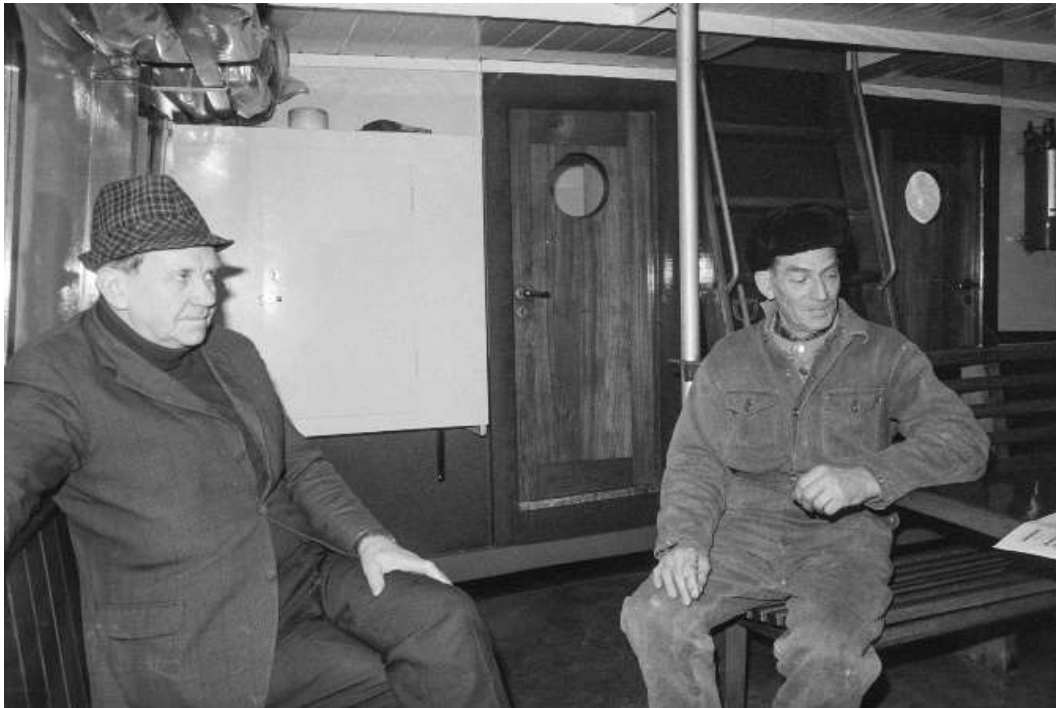
figur 85: Skipper (t.v.) og Johan Korssund (t.h.). «Bridgebordet» i originalfoto fra artikkel om MS «Lindenes» sin siste tur i arbeidsrutetrafikken i Odda (Gravdal, 1976, s. 14).

To fotografier fra 1976 (figur 85; figur 86) viser tremmebenker, et større bord, en leder opp til nedgangskappen på båtdekket og et skott med to dører. Disse er ikke de enkleste fotografiene å tyde hva angår plassering på fartøyet, men en beskrivelse fra Edgar Hansen, som var mannskap på MS «Lindenes» tidsrommet 1963-65, kan sette fotografiene i kontekst. Han gjenfortalte i *Odda i Manns Minne* (Hansen, 2006, s. 17) at

Også Ivar Opedal (personlig kommunikasjon, 24.09.2021), plasserer salongen der man i dag finner pissoar og aktre del av byssa, aktenfor maskinrommet (Ivar Opedal, personlig kommunikasjon, 27.10.2021). Det store bordet ble avbildet i to fotografier fra avisartikler om MS «Lindenes» sin siste sesong i 1976, og gir oss kjennskap til situasjonen i store deler av dekkssalongen helt på tampen av verneperioden ("Lindenes" takker av nyttårsaften," 1976; "Snart slutt med sjøtransporten for Norzink-ansatte: M/S Lindenes inne i sin siste sesong," 1976).

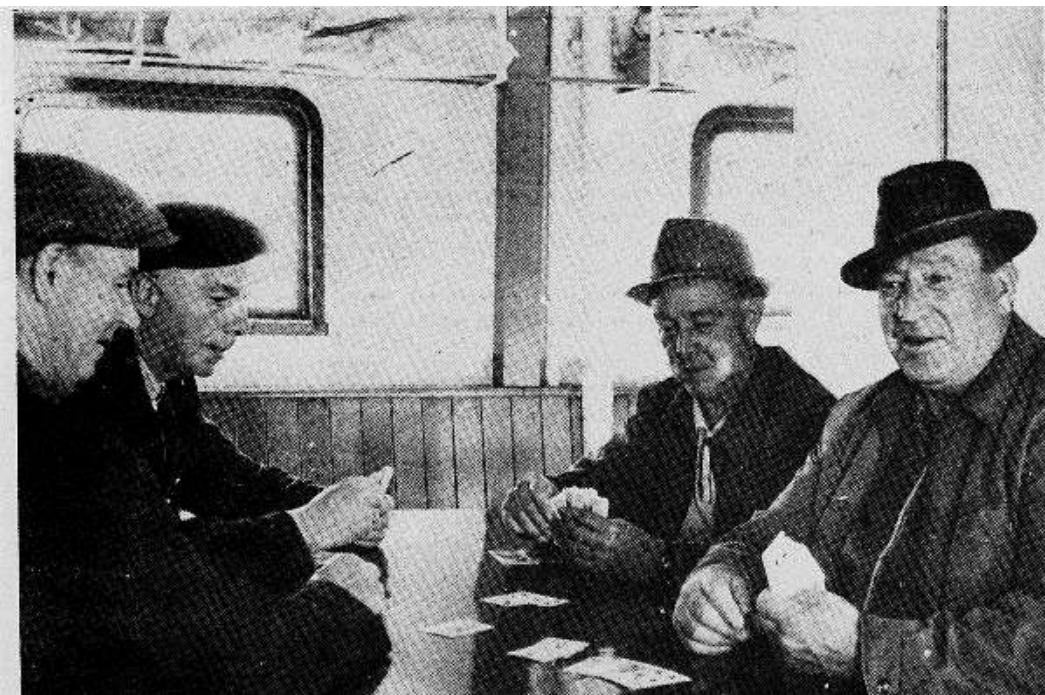
figur 86: "Bridgebordet" helt akter i passasjersalongen på dekk, 1976 ("Snart slutt med sjøtransporten for Norzink-ansatte: M/S Lindenes inne i sin siste sesong," 1976, s. 5).

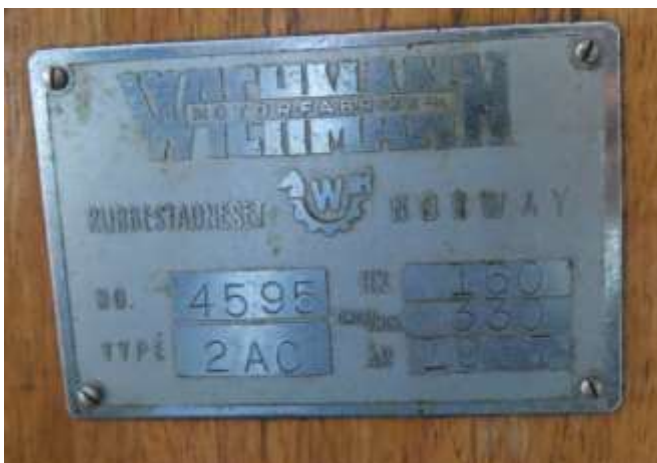
figur 87: Maskinskilt på manøvreringssøyle.

Styrhuset ble flyttet frem under ombyggingen, og det er vanskelig å si om noe av interiøret ble beholdt ettersom vi ikke har god kilder til situasjonen før 1950. Vinduene er med sikkerhet skiftet ut, som omtalt tidligere. Skaaluren tilbød nytt ratt med stativ i 1949 (vedlegg 8). Manøvreringssøylen er satt inn samtidig med den nye motoren i 1957.

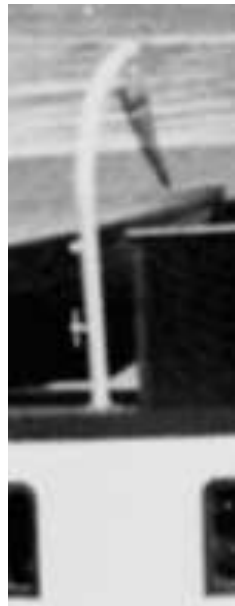
figur 89: Livbåtdaviter etter ombygging, ca. 1950-76 (utsnitt av figur 134).

Nye livbåter ble satt inn i forbindelse med ombyggingen. Davitene ser svært like ut helt fra byggeåret til i dag. Den eneste synlige endringen fra etter 1950 er kryssholtene på utsiden. Disse kan ha vært sveiset på. Alle davitene fra perioden står fremdeles på dekk, men tre av fire er kappet til rekkestøtter. En er bevart slik den så ut i 1950 (figur 90; figur 123; figur 134).

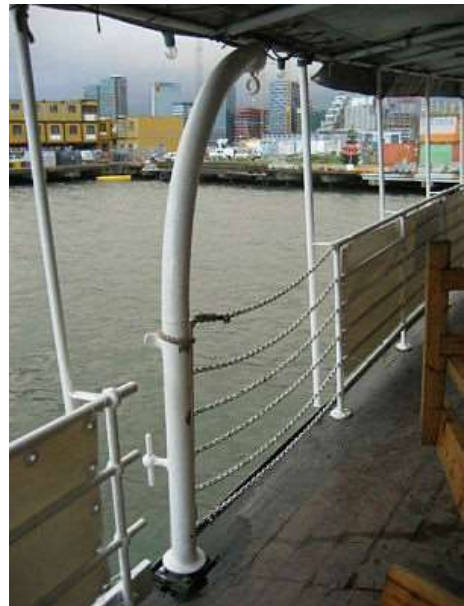
figur 90: Livbåtdavit, 2014.

De gamle livbåtene er fjernet, men davitene står igjen, tre avkappet og en i sin opprinnelige utføring (figur 90). Det er også satt opp ekstra rekkverk der livbåtene har vært (figur 114). Nedgangskappen er også fjernet i denne perioden, sannsynligvis i forbindelse med ombygginger på hoveddekket og flytting av trapp opp til båtdekk. Båtdekket har fått solseil. Skorsteinen er forlenget i denne perioden. Det er et tydelig sveiset og klinket skjøte i forlengelsen (figur 113; figur 114).

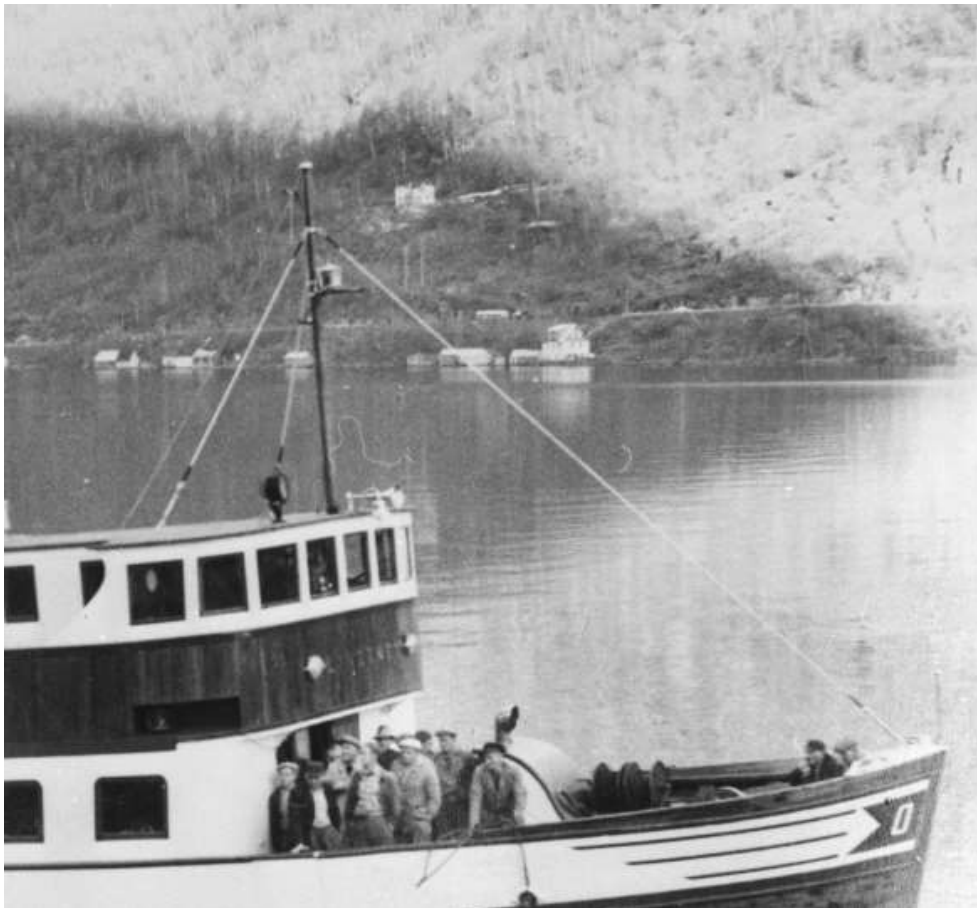
figur 91: Radiomast ca. 1950-76 (utsnitt av figur 54).

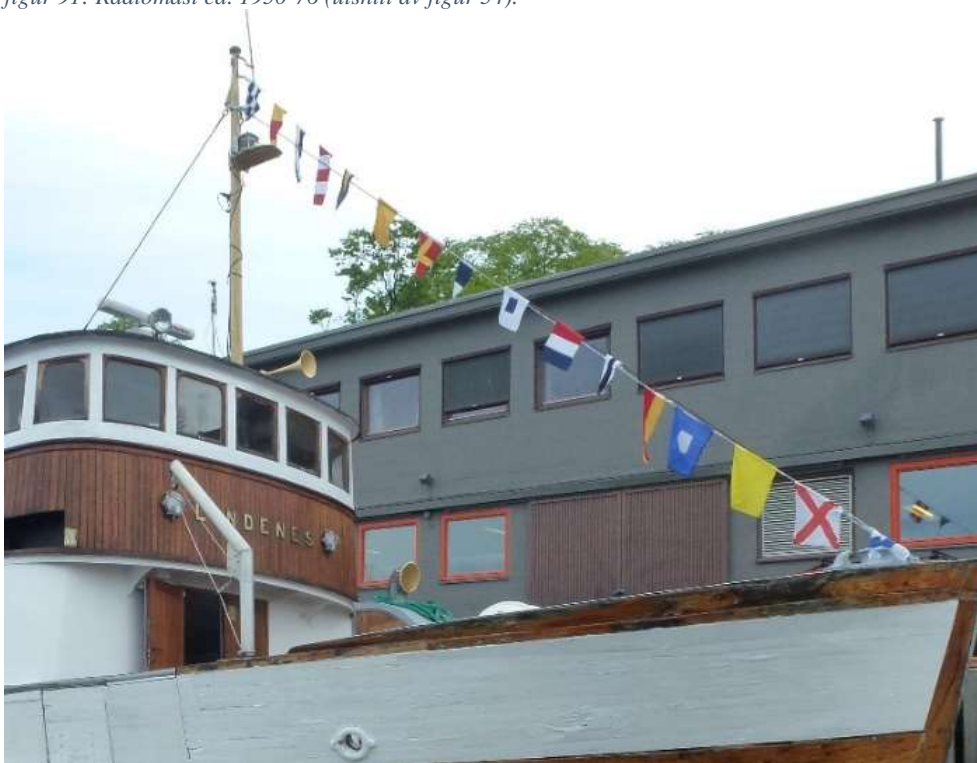
figur 92: Radiomast, 2015 (utsnitt av figur 94). Det er tilsynelatende gjort få eller ingen endringer i nyere tid.
