**Teknisk-historisk  
dokumentasjonsrapport  
MS «Lindenes»  
Med fokus på perioden 1950-67**

**Hardanger Fartøyvernssenter**

Teknisk-historisk dokumentasjonsrapport (THD)

Hardanger Fartøyvernssenter rapport nr. 12-21

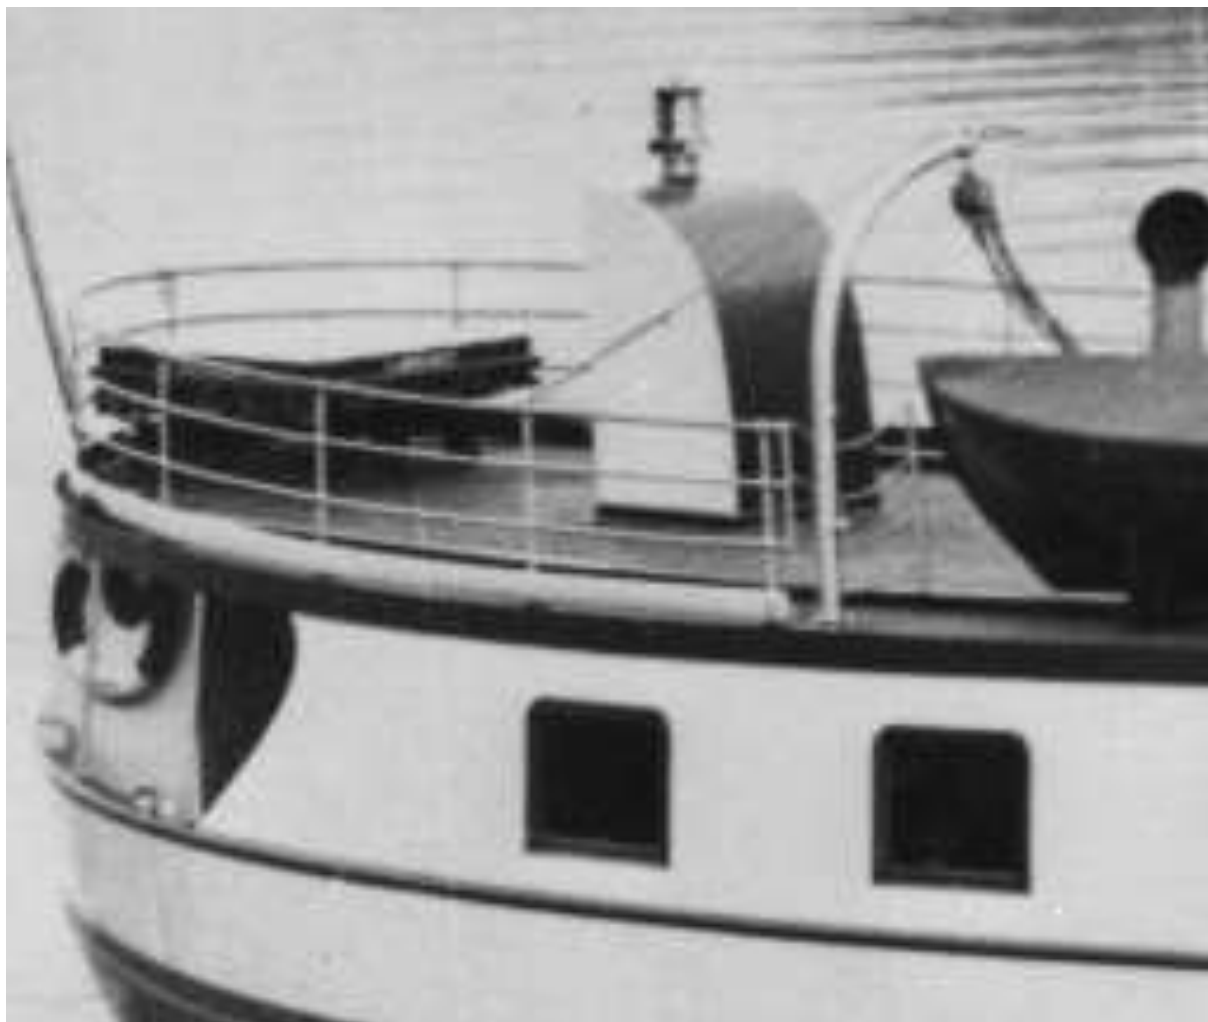
*figur 93: Nedgangskappe, ca. 1950-77 (utsnitt av figur 54).*

Det ble bygget en nedgangskappe på båtdekket i 1950 (figur 93), med leder ned helt akter i dekkssalongen (230). Det var en avtrekksventil på toppen. Hva kappen er bygget av er ukjent, men med den glatte framstillingen i figur 93 ser det ut til å være stål eller aluminium. Den er ikke utført i samme stil som den eldre nedgangskappen (211) som har blitt stående på fordekket.

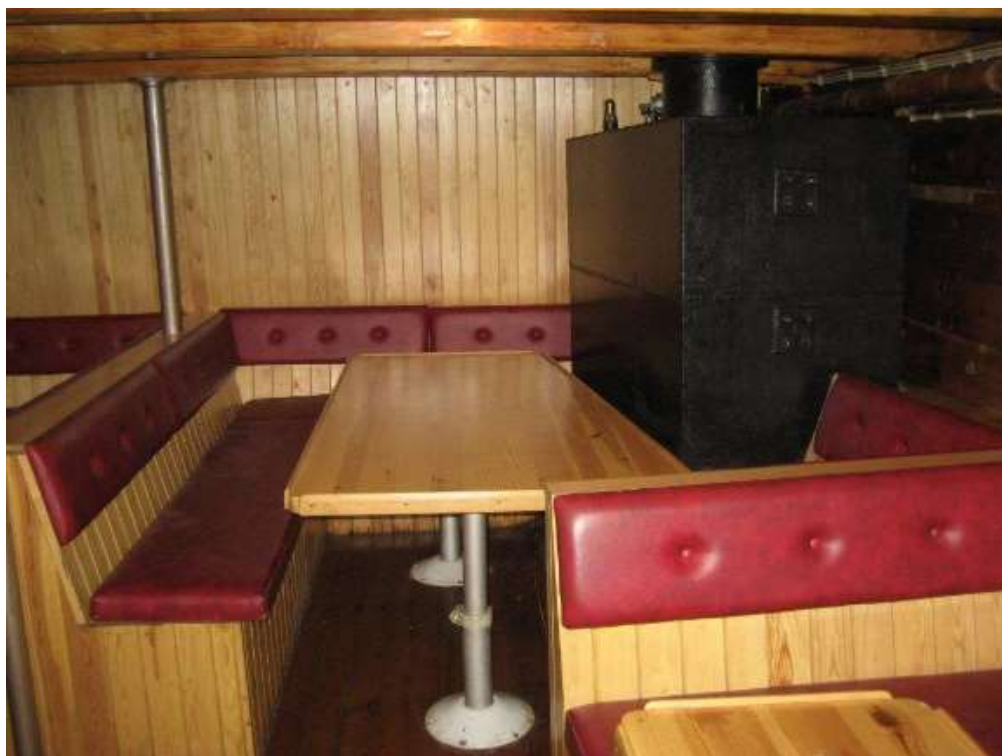
figur 96: Benker før maling og avløpstank i passasjersalong under dekk (130), 2013. Akterover mot babord.

Ivar Opedal (personlig kommunikasjon, 24.09.2021) forteller at arrangementet per dags dato, med hvite trebenker med røde skaisetetrekk, først ble bygget i Oslo, tidligst 1980. De var trehvite frem til en gang mellom 2011-2015. Det står en avløpstank innfelt i sofaarrangementet, rett under den nye byssa. Denne har høyst sannsynlig kommet til rundt 1977-80, i forbindelse med byggingen av den nye byssa.

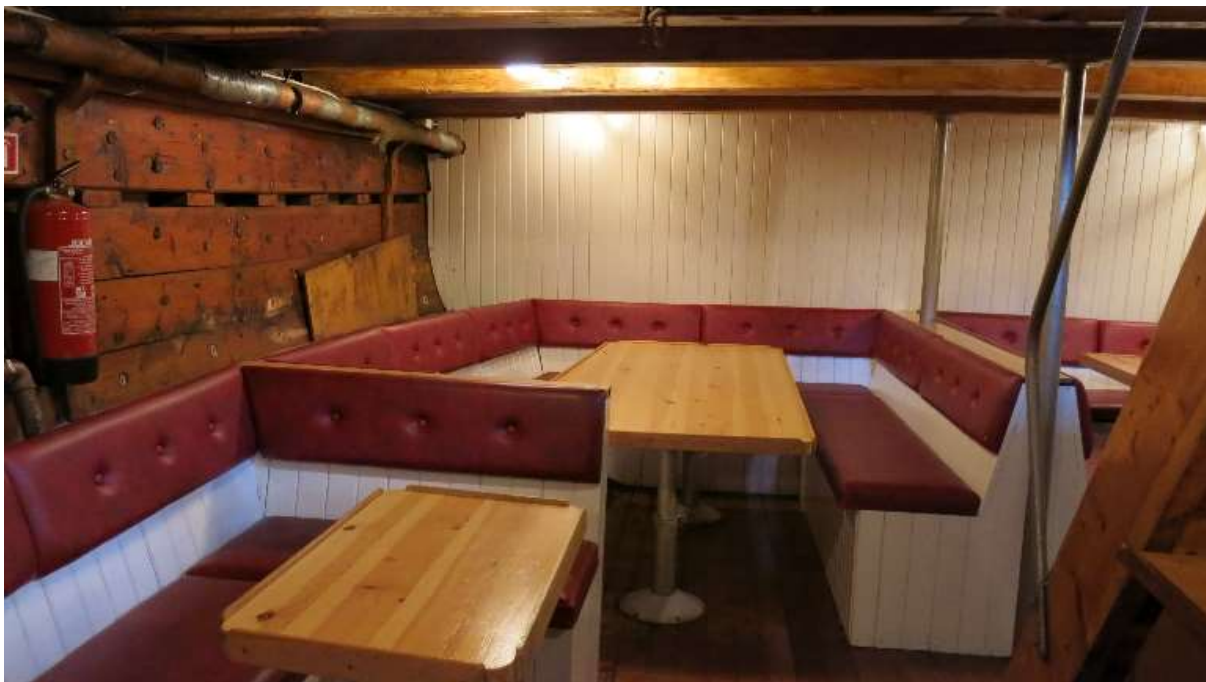
figur 97: Benker etter hvitmaling i passasjersalongen under dekk (130), 2015. Akterover mot styrbord.

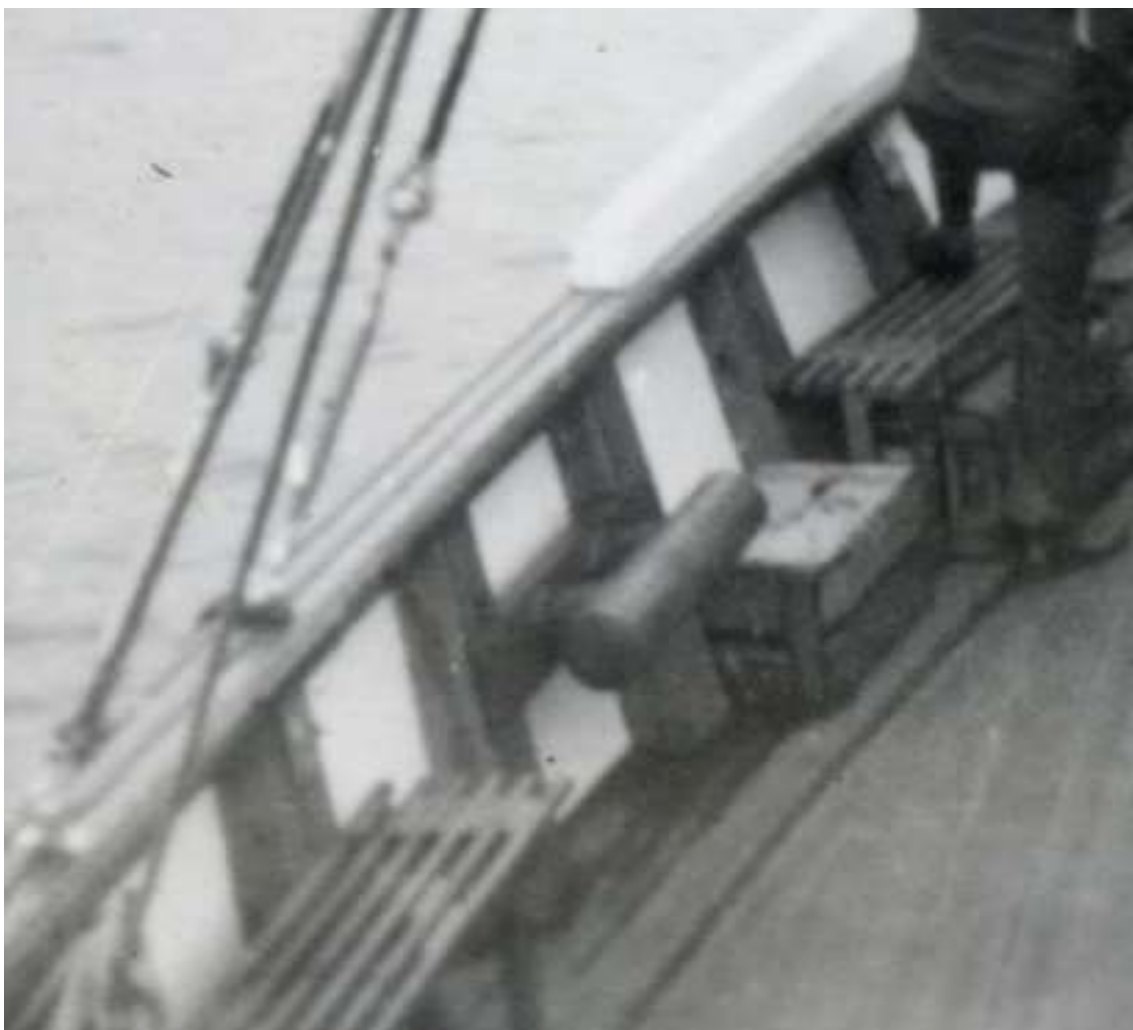
*figur 98: Fordekk (210). Benkearrangement langs rekkestøttene, 1946 (Utsnitt av figur 129).*

Fordekket er for det meste likt etter verneperioden. Fortøyningskryssholtene har blitt malt hvite på et tidspunkt. De originale benkene er byttet ut – de er i dag lengre, har en spile ekstra og andre ender enn de opprinnelige (figur 98; figur 99). Ingen foto fra 1950-76 viser benkene på fordekket, så det er vanskelig å vite når de nye kom til.

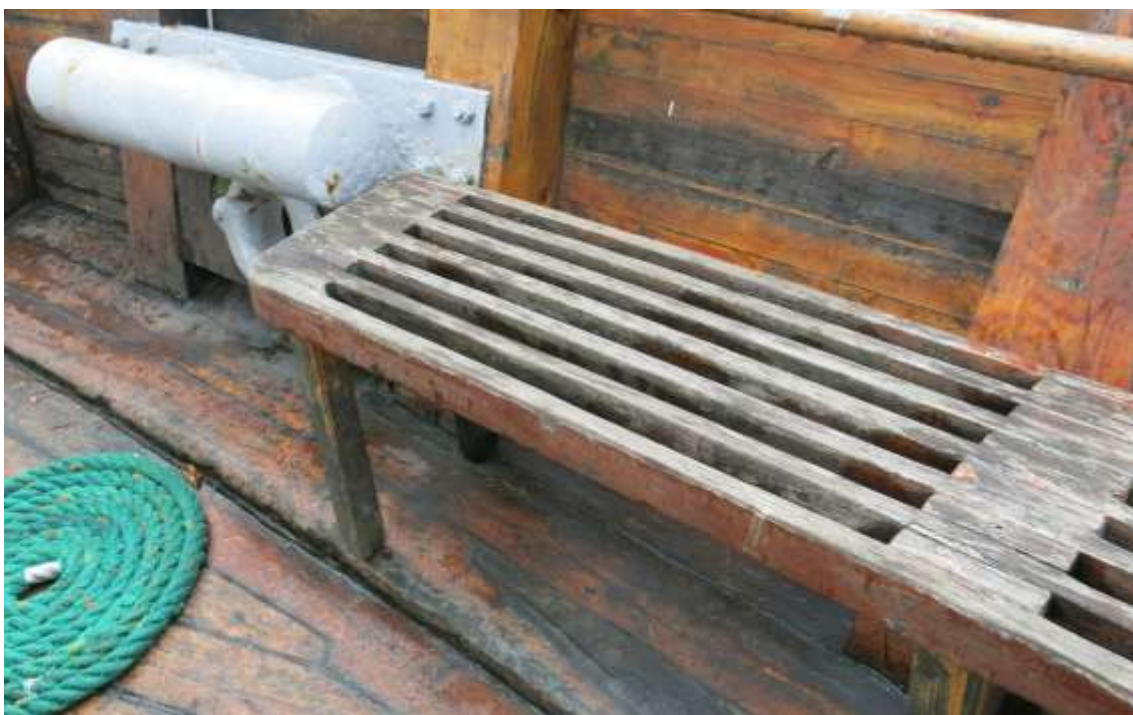
*figur 99: Benk på samme sted på fordekket, 2015.*

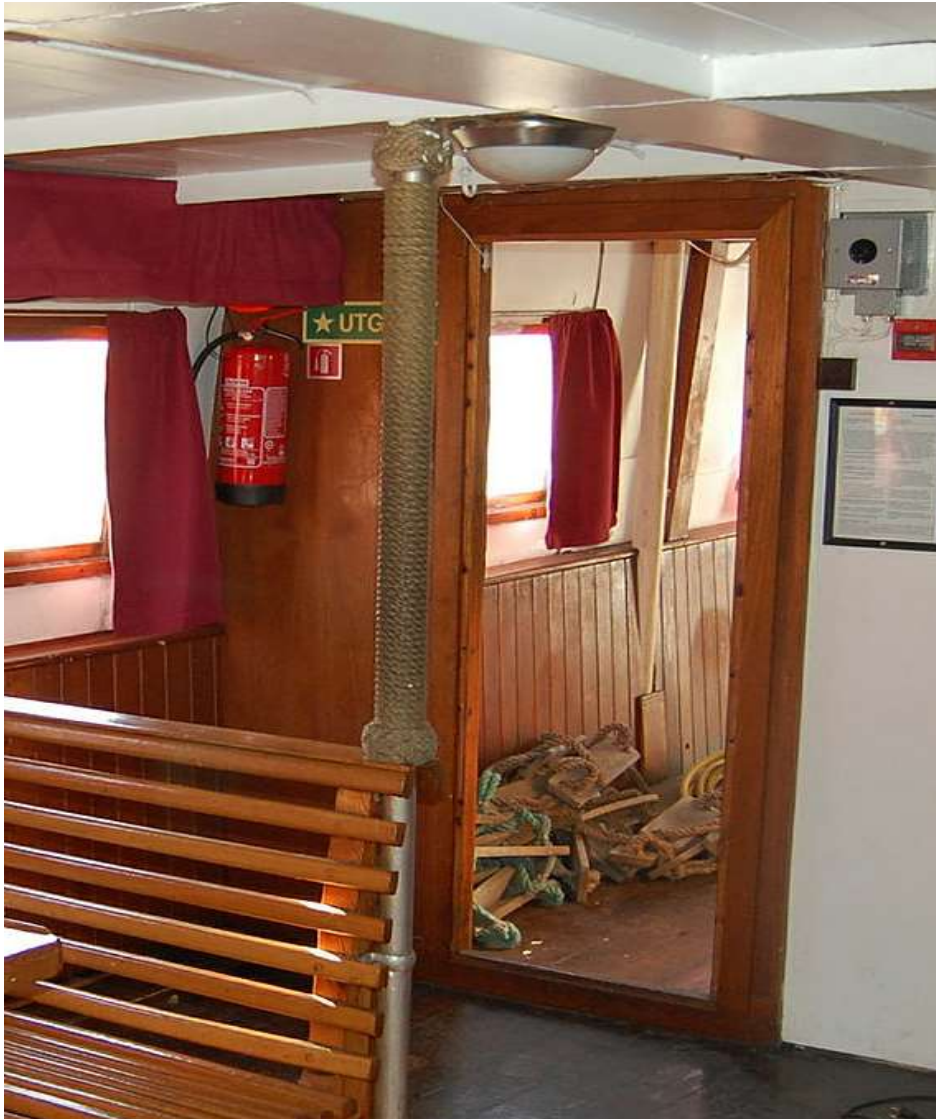
figur 100: Skott styrbord mellom akterdekk (220) og dekkssalong (230), 2014. Skottet ble bygget ca. 1977-80.

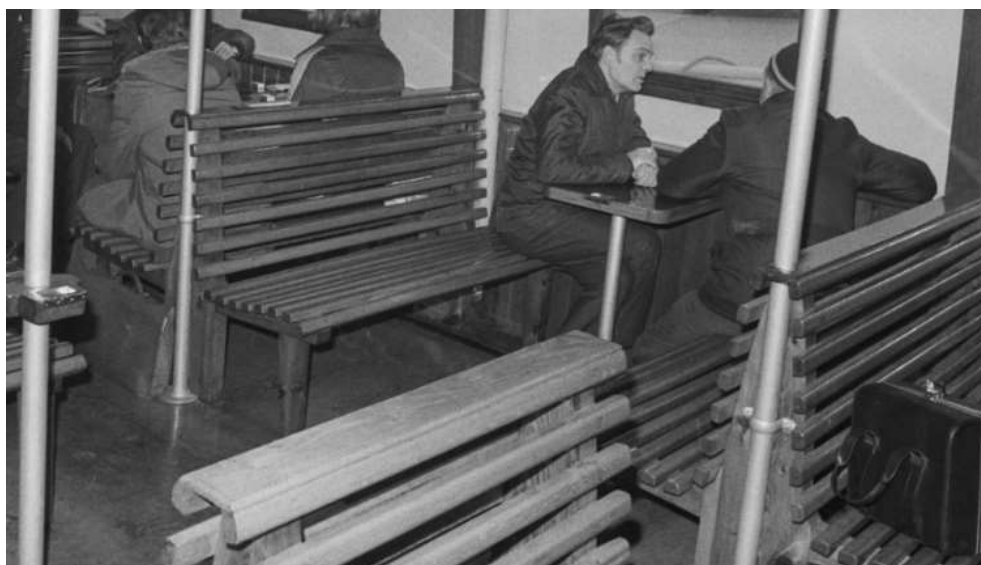
figur 101: Bord i passasjersalongen i 1976 (utsnitt av figur 138).

I dekkssalongen står de samme benkene som i 1950, men tidligere nevnte fotografier viser at benkene helt akter, og aktenfor trappenedgangen, er demontert. Bordene er i dag lengre enn på bildene fra 1976, så disse må være skiftet etter verneperioden.

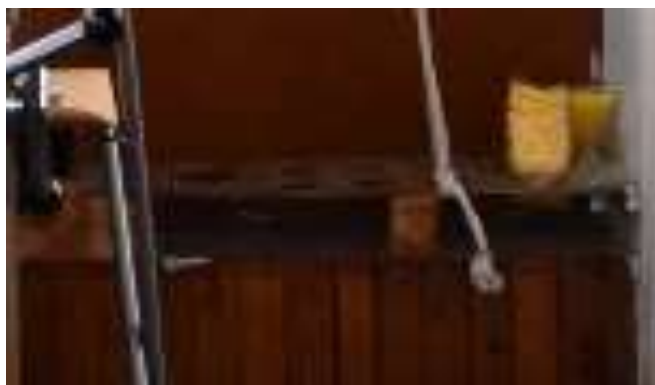
figur 106: Koppholder (Utsnitt av figur 104).

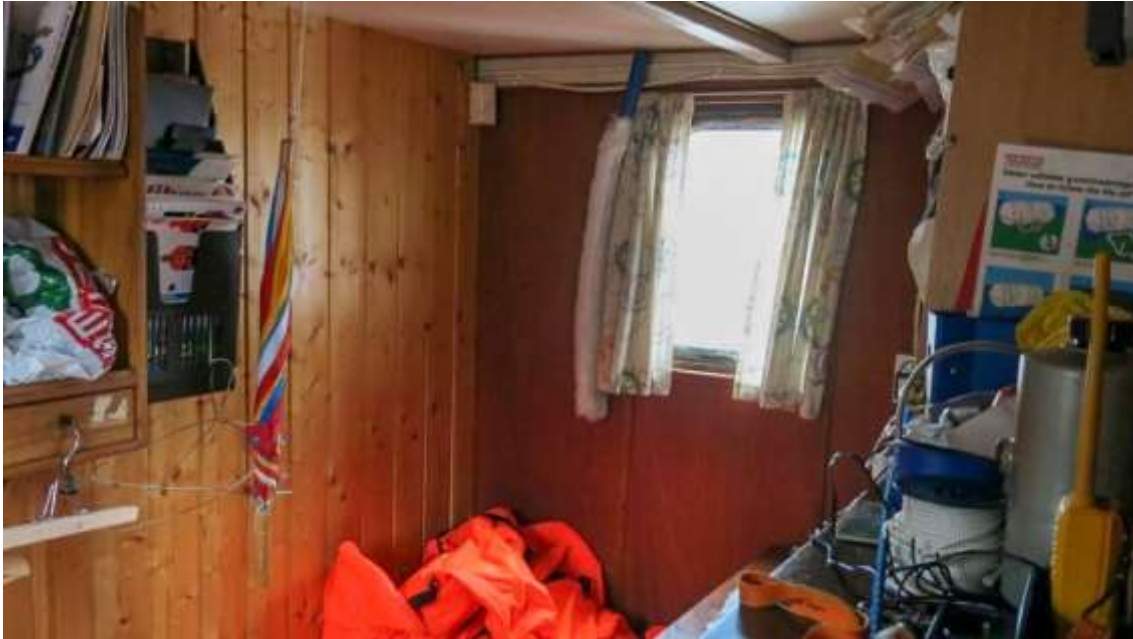
figur 107: Bestikk sett akterover mot babord, 2015. Det er satt opp et skott på et senere tidspunkt enn ombyggingen i 1950.

Situasjonen i rommet bak styrhuset før og etter verning er det vanskelig å ta stilling til. Trepanelet på akterskottet skiller seg imidlertid fra de andre veggene og kan vitne om at det har blitt forkortet i forbindelse med bygging av skap (322/323) mellom bestikk og trapperom (321).

bestikket og indikerer at skapet har blitt bygget inn helt akter i bestikket (320), slik at sistnevnte har blitt forkortet (figur 107).

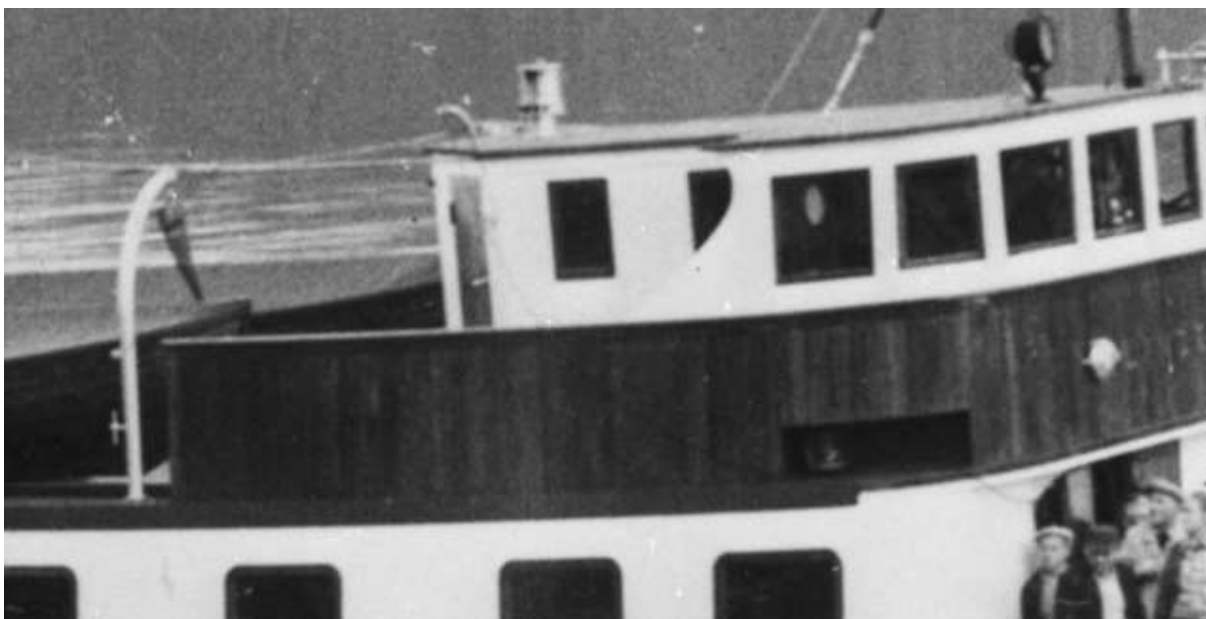
figur 108: Dør til trapperom (321) og to vinduer i bestikk (320) (utsnitt av figur 134).

Etter sporene å dømme er skap 322 og 323 som nevnt bygget inn i eksisterende rom mellom bestikk (320) og trapperom (321). Skap 323 er sannsynligvis bygget inn i trapperommet (321), skottet som skiller dem er satt opp i ettertid (Figur 111), og det utvendige hjørnet på skapet 323 er likt øvrige hjørner akter på styrhuset (figur 112). Disse to sporene gir grunn til å anta at styrhuset på båtdekket høyst sannsynlig ikke har blitt utvidet siden 1950, men ombygget innvendig. I skap 323 er det også spor etter en åpning akterover, som sannsynligvis satt i bestikket (320) (Figur 111). Skap 322 er bygget inn langs hele bestikkets (320) bredde, inkluderer et vindu og en ny dør der det tidligere var vindu (figur 108; figur 109). Skottet mellom dette skapet og bestikket er også nyere enn resten av

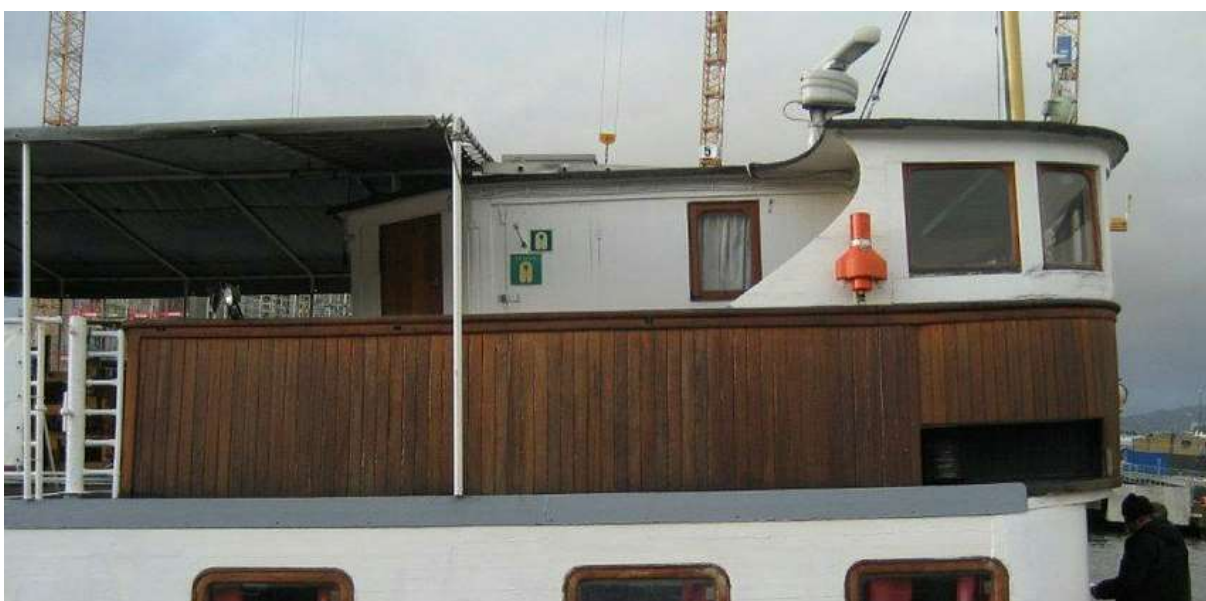
figur 109: Dør til trapperom (321) på båtdekket er på samme sted, men et vindu er fjernet og erstattet med en dør der det er bygd inn skap for sikkerhetsutstyr (321). Samme dørløsningen gjelder for skap 323. 2014.

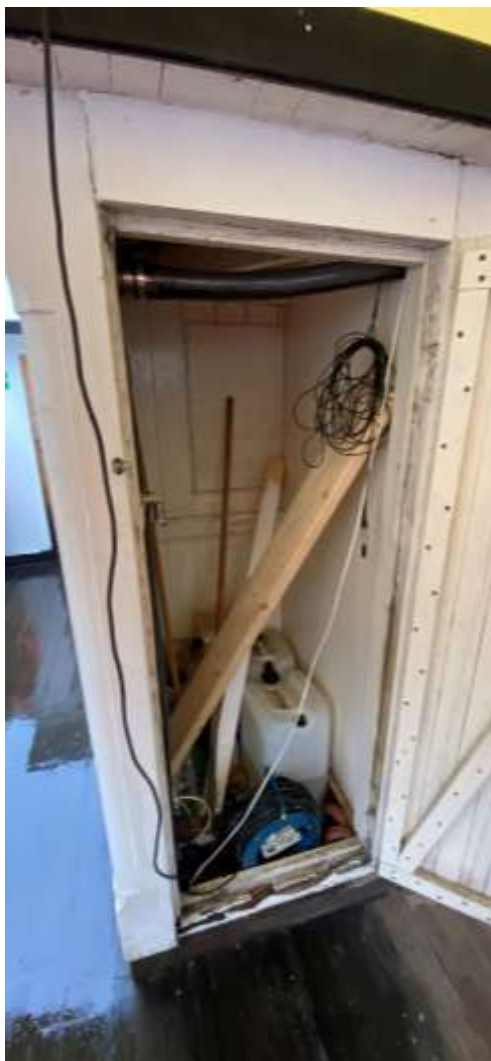
*Figur 111: Spor etter gammel åpning i veggen fra bestikk (320?) til skap 323, 2021.*

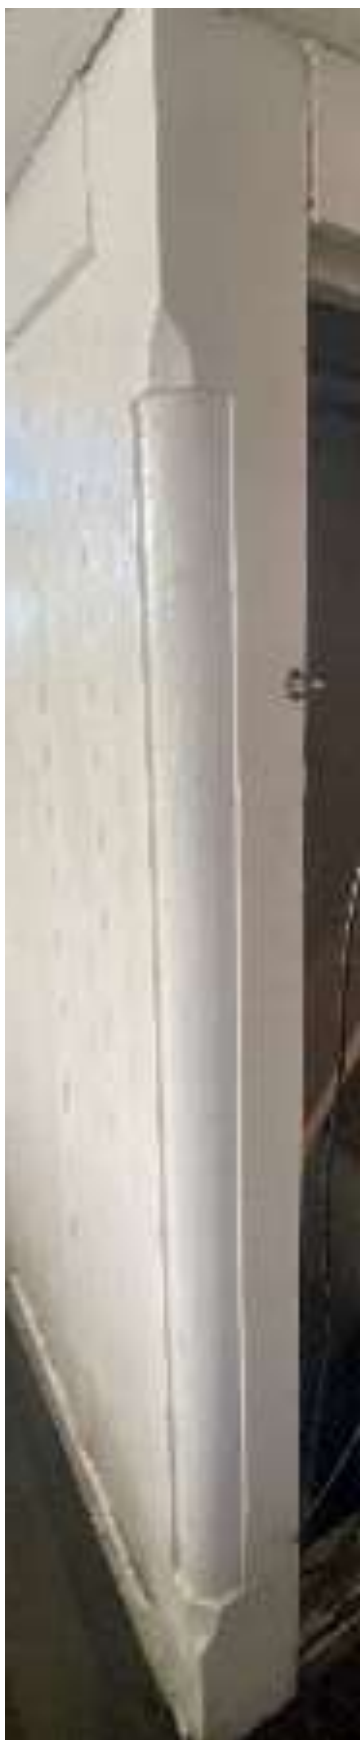
*figur 112: Hjørnet på skap 323, 2021.  
Styrhuset har samme utføring på  
alle hjørner.*

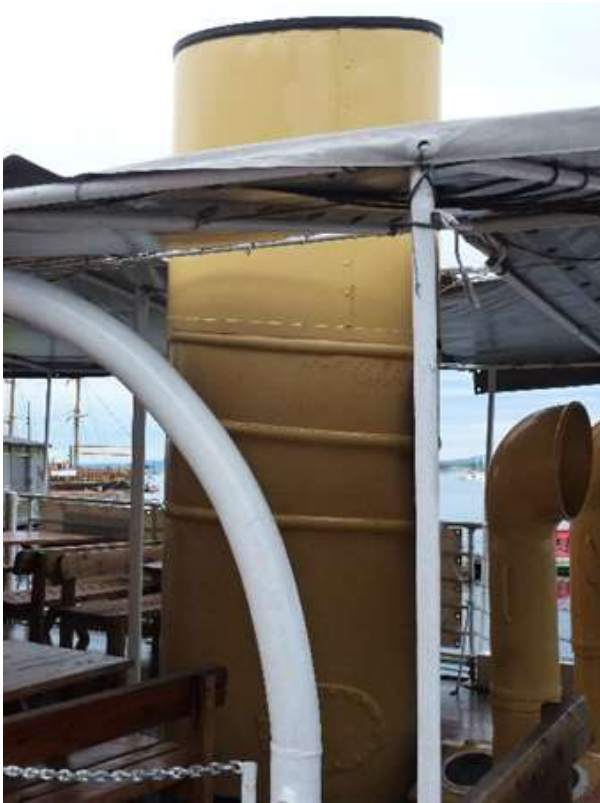
figur 113: Skorstein og solseil over båtdekket (330), 2014.

De gamle livbåtene er fjernet, men davitene står igjen, tre avkappet og en i sin opprinnelige utføring (figur 90). Det er også satt opp ekstra rekkverk der livbåtene har vært (figur 114). Nedgangskappen er også fjernet i denne perioden, sannsynligvis i forbindelse med ombygginger på hoveddekket og flytting av trapp opp til båtdekk. Båtdekket har fått solseil. Skorsteinen er forlenget i denne perioden. Det er et tydelig sveiset og klinket skjøte i forlengelsen (figur 113; figur 114).

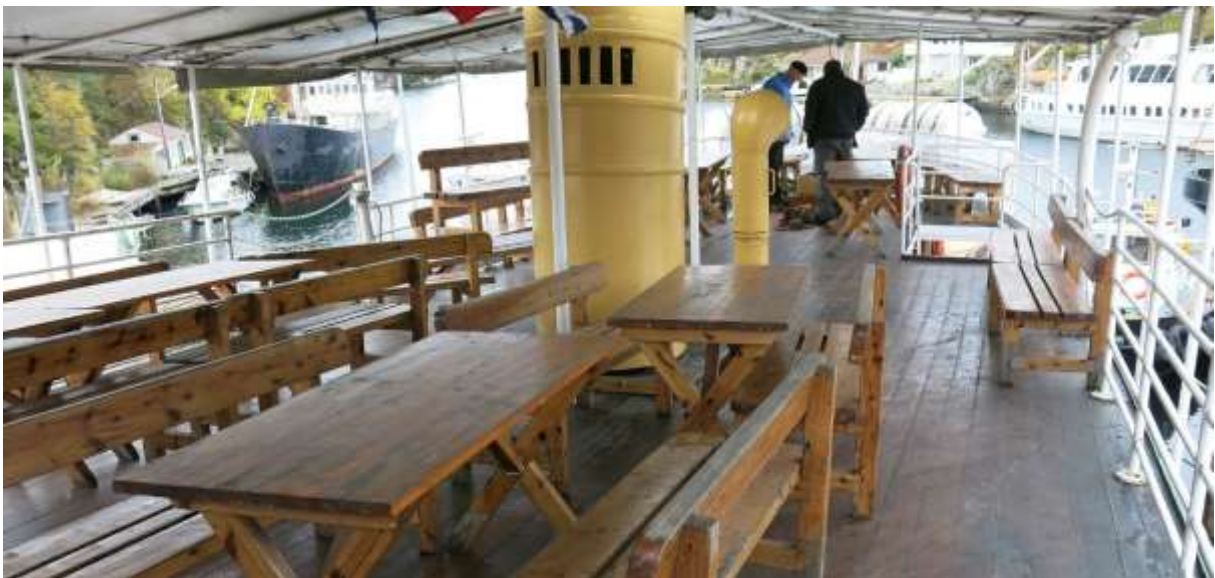
figur 114: Båtdekket, 2015.

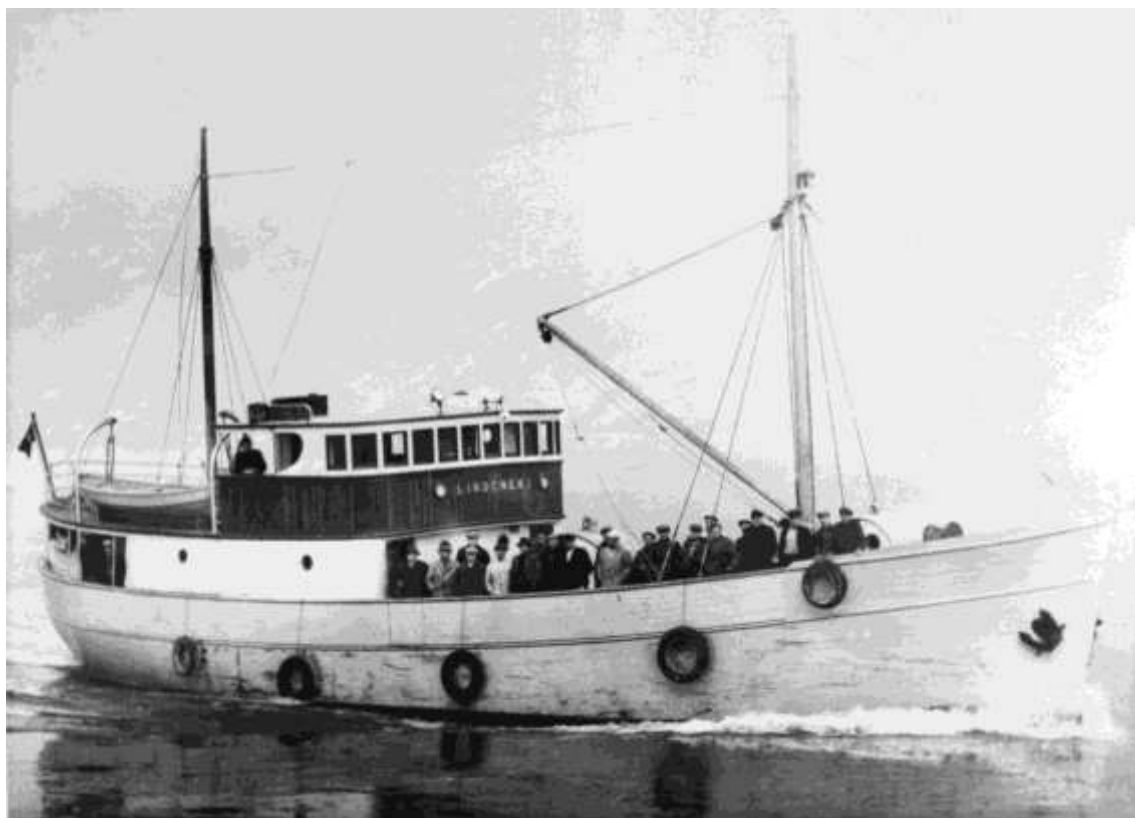
figur 123: «Lindenes I» før ombygging, ca. 1944-1950, sett fra styrbord.

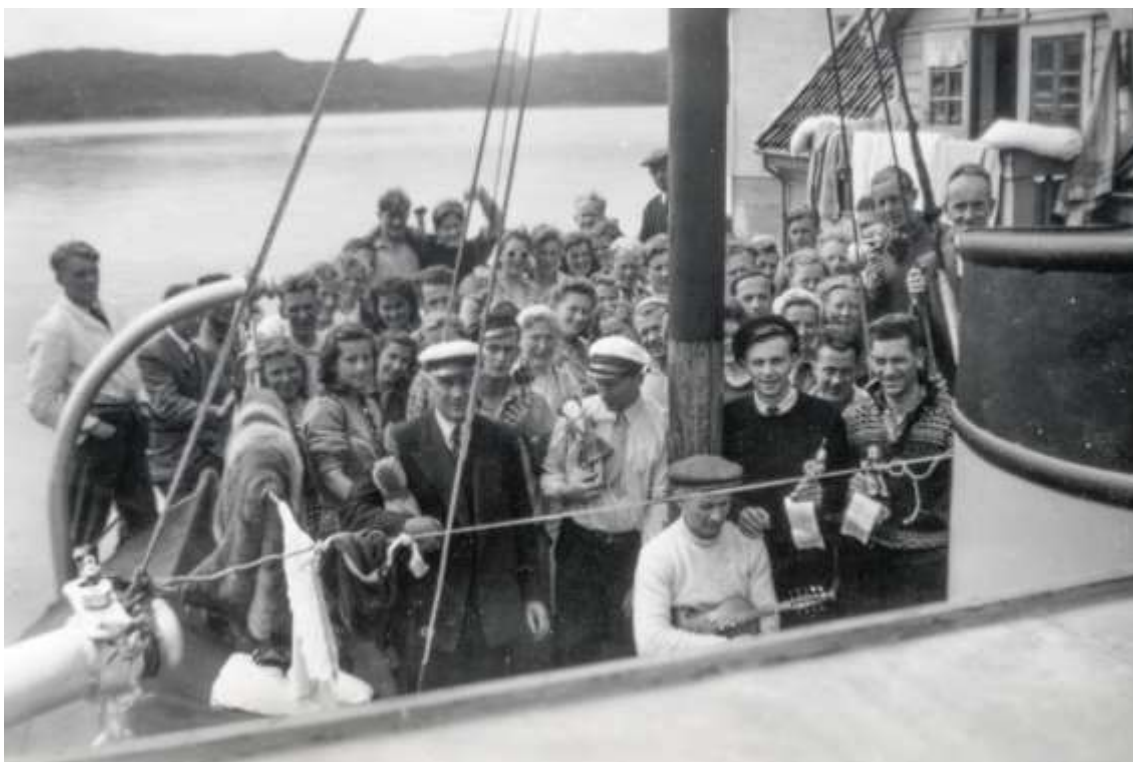
figur 132: Fordekk sett fra baugen. Det er bygget messe på dekk for anledningen. Fra Odda Ungdomslags tur til Trondheim, juni-juli 1946.

*figur 31: Omrisset av en leder opp til styrhuset (utsnitt av figur 132).*

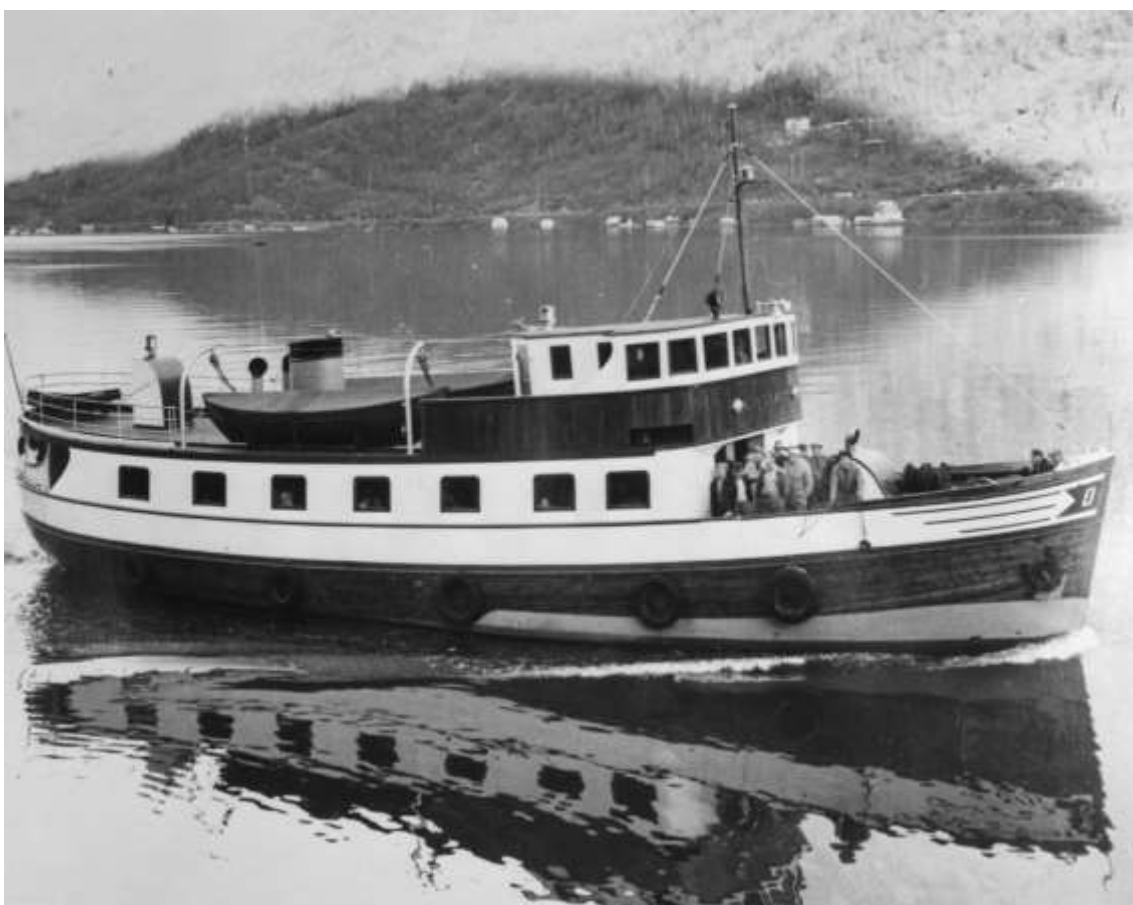
figur 133: Båtdekk. Fra Odda Ungdomslags tur til Trondheim, juni-juli 1946.

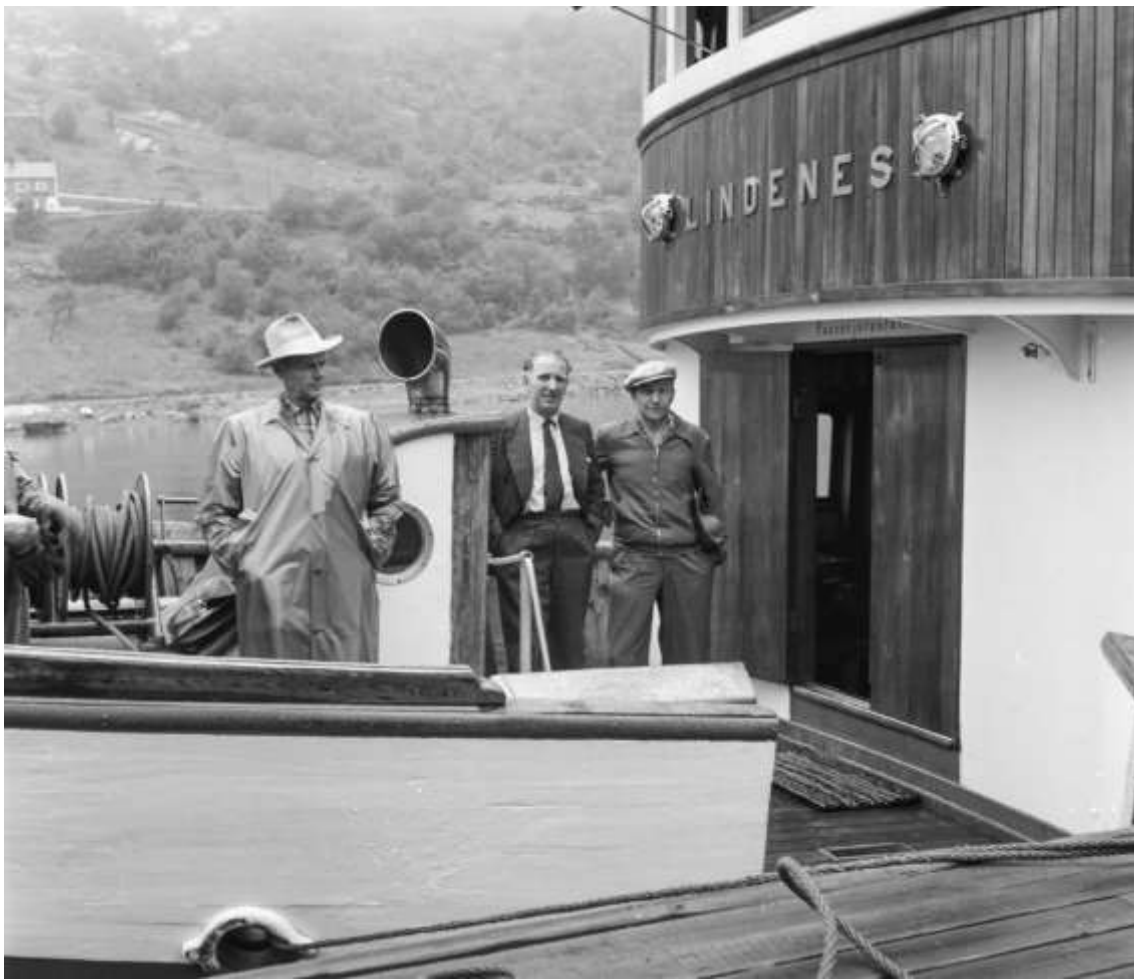
figur 134: «Lindenes» etter ombygging, ca. 1950-1976.

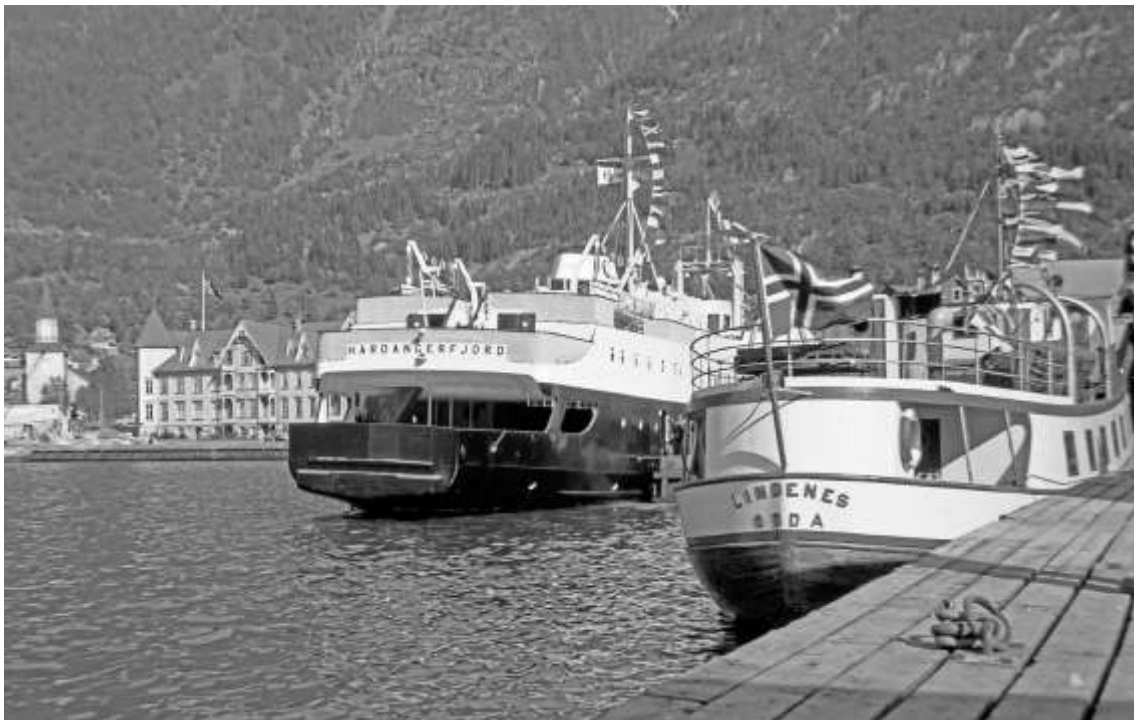
figur 135: Fordekk etter ombygging, ca. 1950-1976.
