# Teknisk-historisk dokumentasjonsrapport for Galeas «Søblomsten»

Med hovedvekt på rekke og dekkssarrangement  
i perioden 1864-1941

Teknisk-historisk dokumentasjonsrapport (THD)

Hardanger Fartøyvernssenter [rapport nr. 6-21]

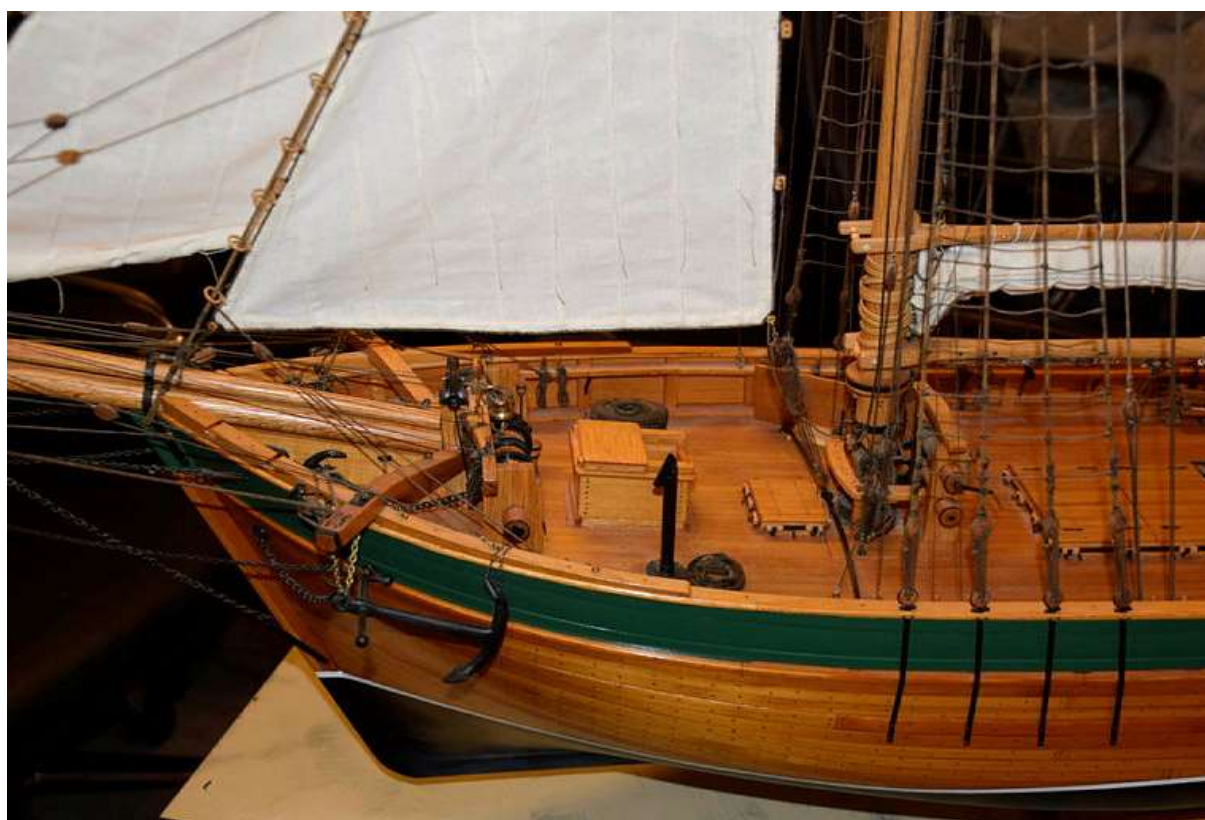
Figur 3 Modell av galeas Søblomsten, laga av Viggo Mohn. Foto: HFS 2020.

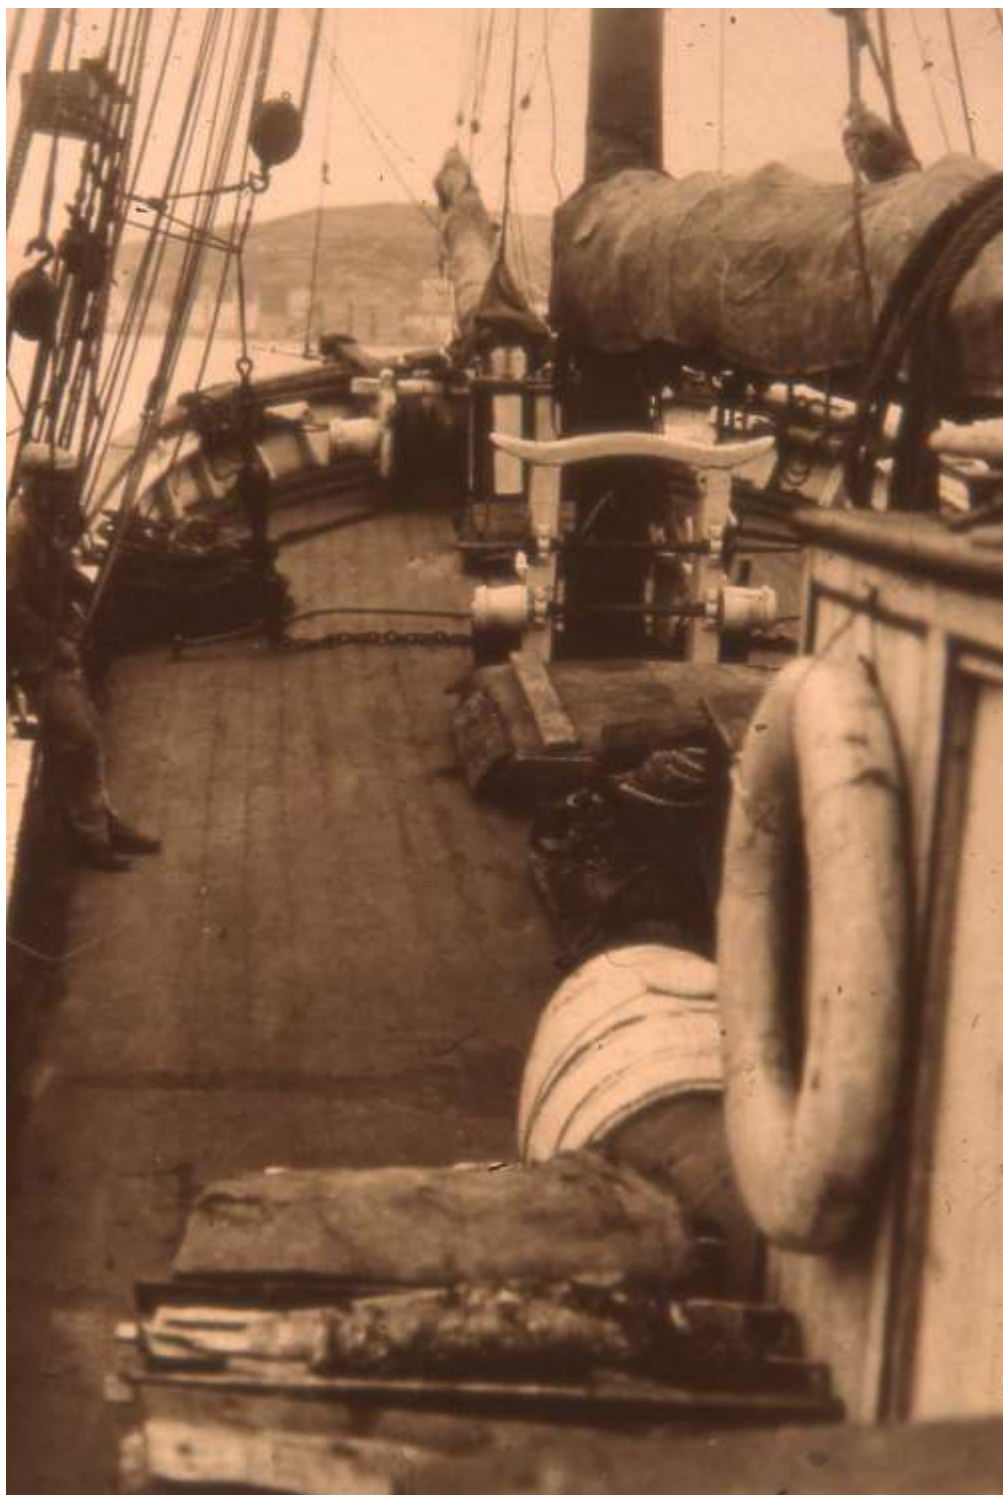
*Figur 4. Om bord på galeas «Gideon». Frå Ålesund Museum si fotosamling.*

Skarpnes skildra to utføringar av kranbjelken. Den eldste typen var laga av eit krokvekst emne, eit «kattkne», der eine arma gjekk ned langs rekka, som ein integrert del av denne, medan den andre arma stakk 2 til 2½ fot ut forbi rekka/ svineryggen. Frå midten av 1800-talet skal det ha blitt vanlegare med eit rett emne, som kryssa rekka og var forankra i palstøtta (palemor), slik som på Eirik Wahl sitt forslag (Figur 25) Begge typene var ca 8x8" tjukke (Skarpnes 1974 s. 142-143). Hammeraas sin modell av *Sjøblomsten* frå 1891 (Figur 31) har kranbjelke av den eldste, krokvekste, typen, noko som burde vere ein god indikasjon på at tilsvarande løysing også vart brukt på «Søblomsten» i 1864. Ein anna indikasjon er at kranbjelken også ser ut til å vere ein krok på eit gammalt foto av skøyta *Bankfisken* (Figur 32), som vart bygd av Hammerås året før «Søblomsten». Ein tredje indikasjon er at fotografiet tatt om bord på jaktgaleas «Gideon», bygd 1870, viser eit kattkne (Figur 4).

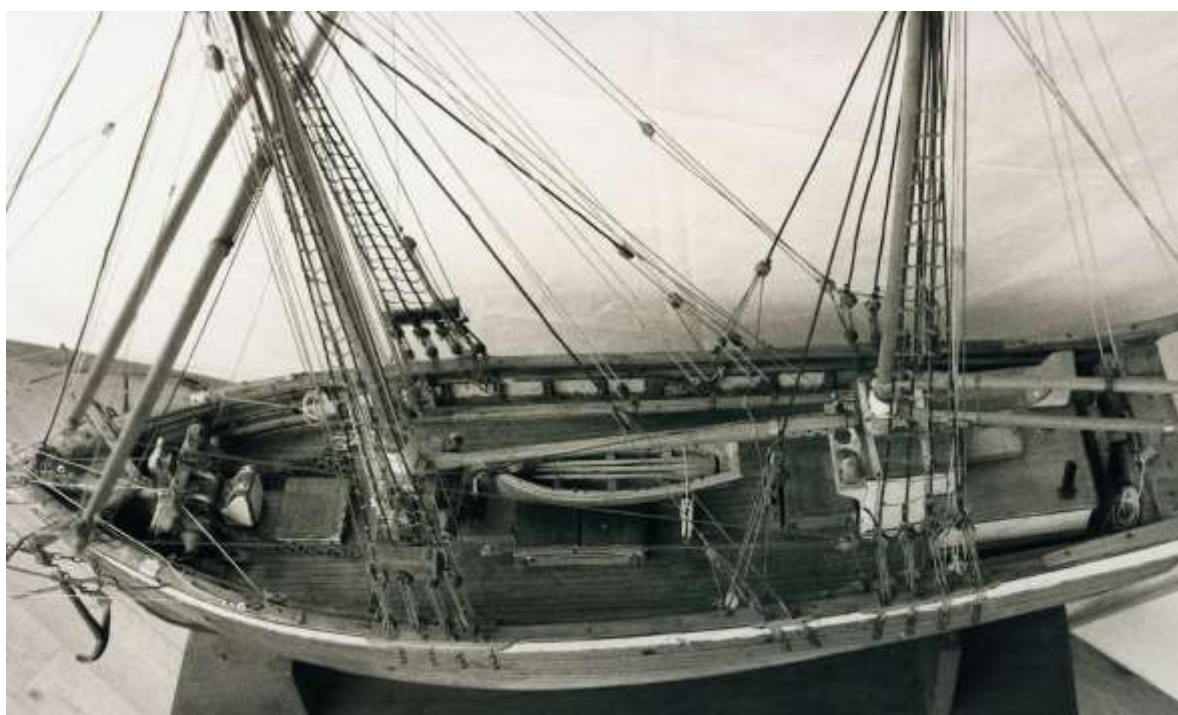
Figur 6 Modell av Galeas Norden, bygd av Kristian Aarnes på 1920-talet. Foto: Hovland

Ein modell av jaktgaleas «Norden» (Figur 6) kan ha høgare historisk kjeldeverdi, sjølv om han førestiller eit anna fartøy. Modellen vart laga av medeigar og styrmann, Kristian Aarnes, på 1920-talet, og fortel mykje om rigg og dekkarrangement, men ingenting om innreiing. Modellen, som er i privat eige i Surnadal, er grundig fotografisk dokumentert.

og hadde «horn» i kvar ende (1974, s 133). På galeas *Svanhild* var desse av furu. Gamle fotografi viser at kryssholtet også kan vere skore ut av naglebenken. Alternativt er kryssholtet montert under naglebenken, slik det mellom anna er løyst på «Gjøa» og på modellen av jaktgaleas «Norden» (Figur 6). Skarpnes skriv at samanhengande naglebenk var det vanlege på galeasane –ikkje berre for handtering av fortøying og rigg men også for å stive av rekka. Den var i følgje Skarpnes plassert 6-8

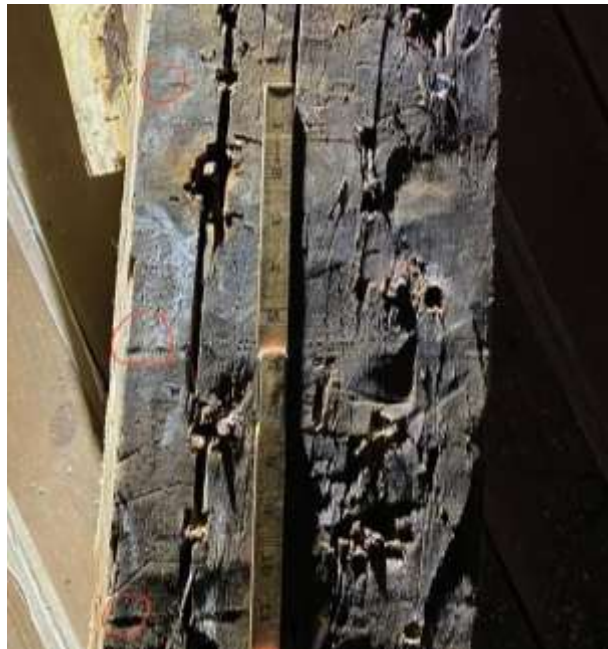
Figur 9. Ein gamal og demontert dekkshjelke frå Søblomsten. Foto og markeringar: Peter Brennvik 2021.

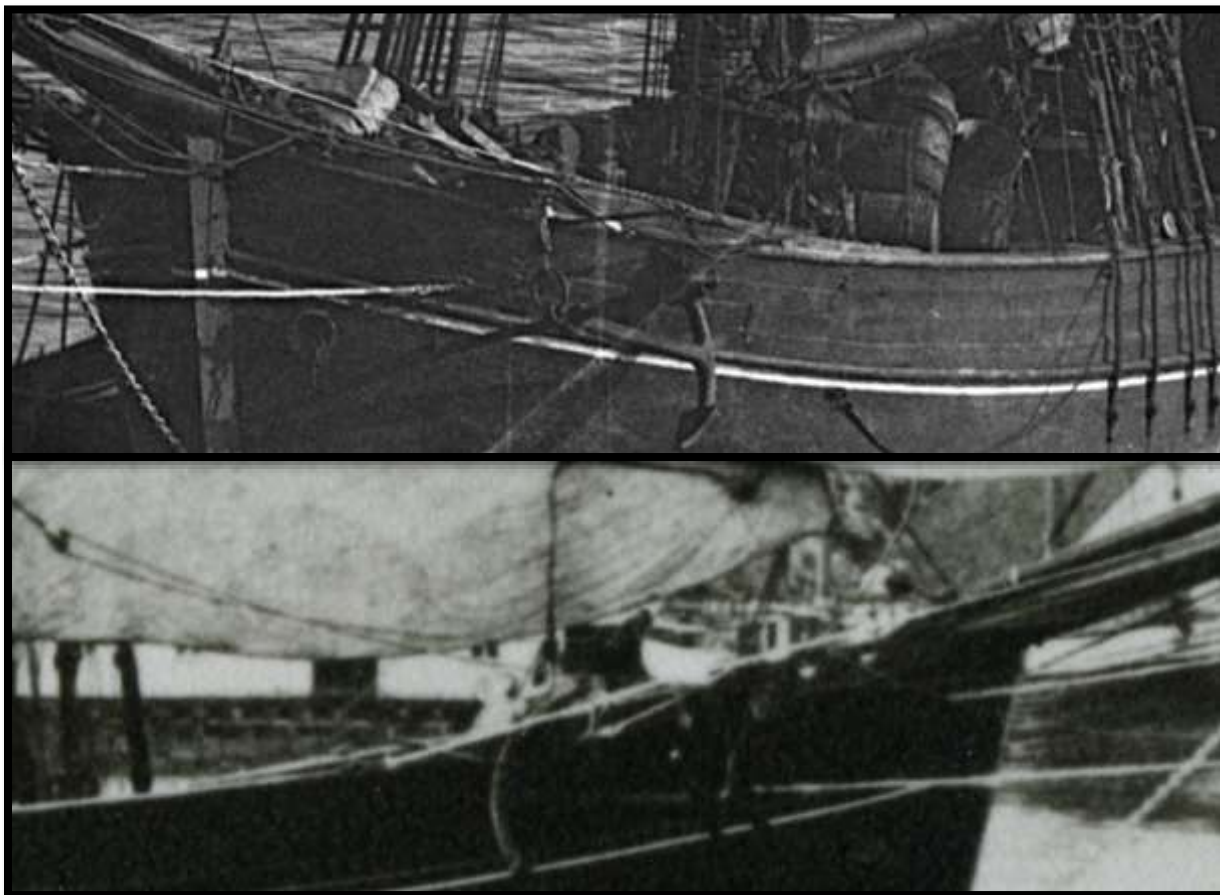
*Figur 12. Svinerygg. Utsnitt.*

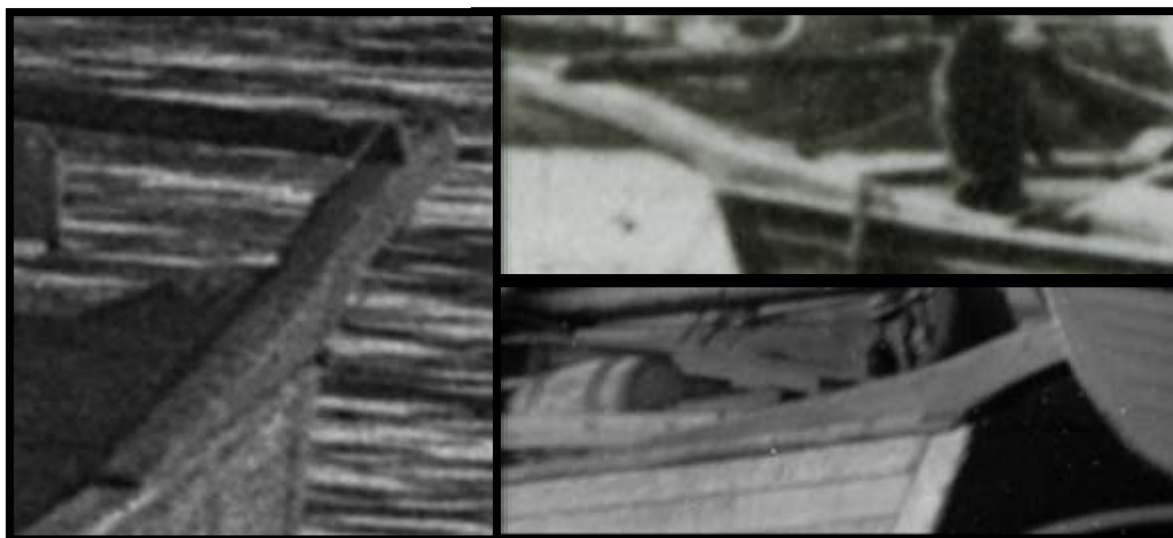
Figur 14 Hekksbjelke på Sjøblomsten. Utsnitt.

Dei gamle fotografia (Figur 14) gjev gode haldepunkt for å berekne lengd, dimensjon og fasong. Ut frå materialtilgangen i Romsdal trur me at også hekksbjelkane var av furu. Arrangementsteikninga til Eirik Wahl (Figur 25) er truverdig i høve plassering og utforming.

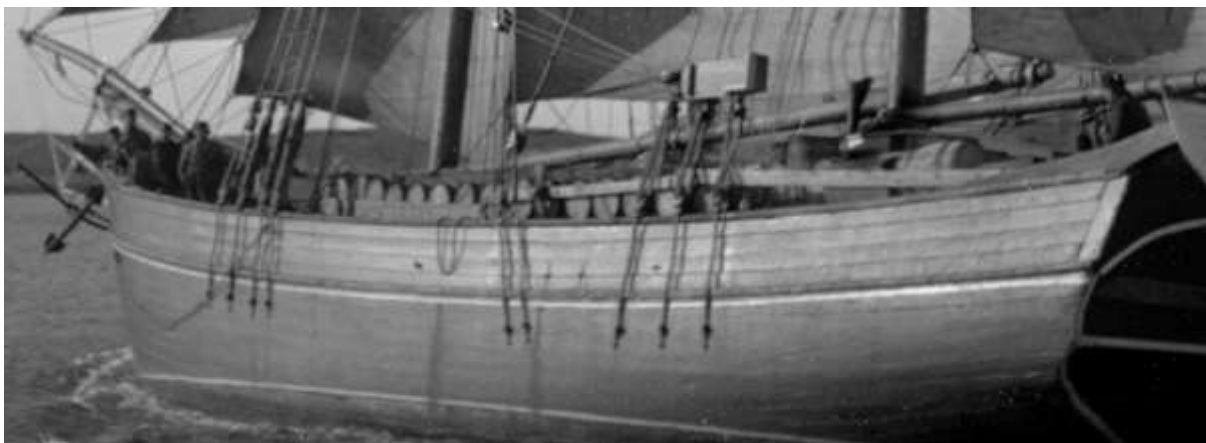
Figur 16 Utsnitt. Fotograf: A.P. Wallevik. Datering: truleg 1926.

Det ser ut til at det har vore tett mellom nedste bordgangen og skandekket på «Søblomsten», og at vatn på dekk har renne av gjennom spygatt og svalkeportar (Figur 17). Det ser ut til at det berre har vore ein svalkeport på kvar side og at desse på eit tidspunkt har blitt flytta frå akter for til forut for lensetaklet (Figur 18). Bland dei demonterte delane som skal ha høyrdd til «Søblomsten» finns det fire røyr som mest truleg har ligge i spygatta. Skarpnes nemner ikkje noko om ramtre og fylling i sine skildringar, men han skriv at det var vanleg både med opning mellom skanseledning og skandekk og med svalkeportar. Borda i skanseledninga var på 1½" (Skarpnes 1974, s. 132-133). Det er grunn til å tru at borda i skanseledninga sat saman med not og fjør eller at dei var falsa saman.

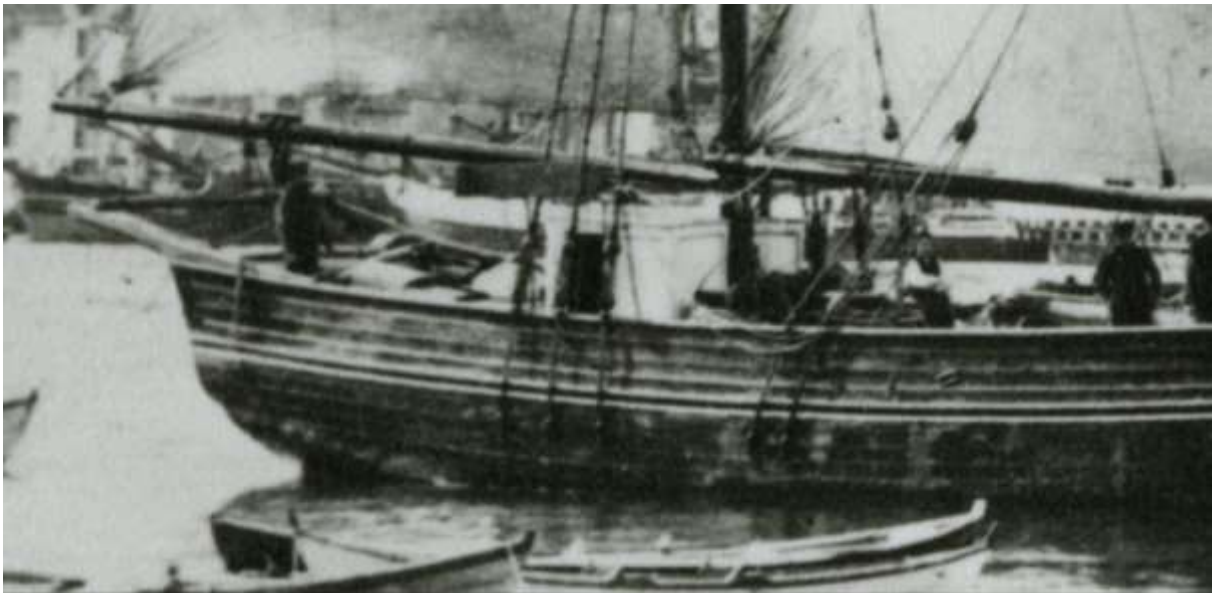
Figur 20 Utsnitt av Figur 38

Det fotografiet som seier mest om dekkarrangementet på galeas «Søblomsten» er også det eldste me kjenner til, og det kan truleg daterast til 1895 (Figur 20, Figur 38). Byssa, som er kort i høve breidda, er bygd rundt mastra, ruffen står etter alt å døme tett inntil byssa (sjå også Figur 24), og det er heller ikkje allverda med plass mellom ruff (sjå avrunda skyveluke) og akterspegelen. Dekkarrangementet som det vart lagt opp til under restaureringa på 1990-talet har derimot ope dekk mellom mast og bysse og mellom bysse og ruff (Figur 25).

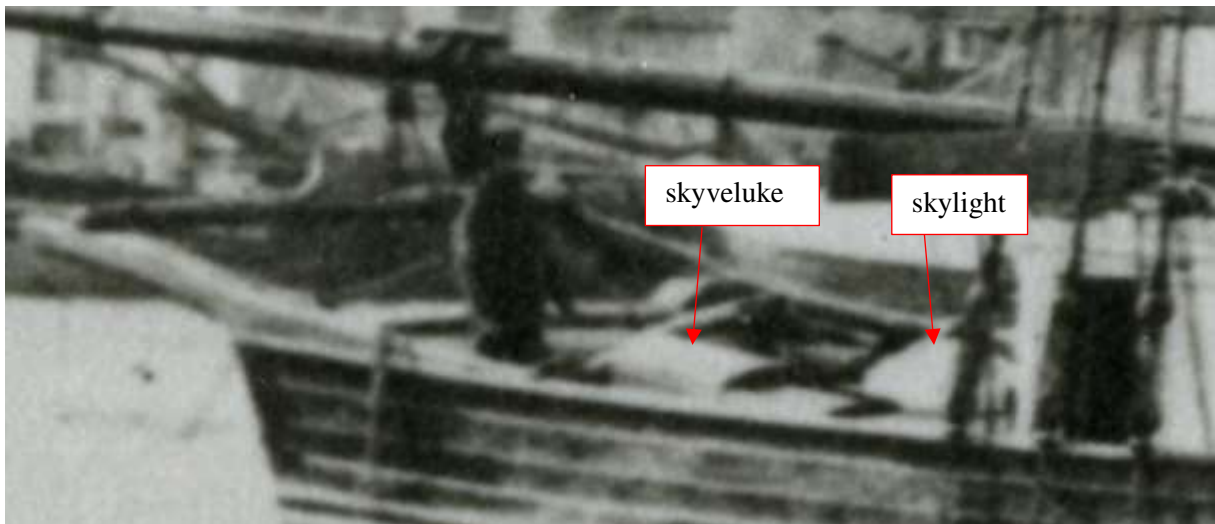
Figur 23 Utsnitt av Figur 38

«Søblomsten» hadde skylight av denne typen då ho vart levert i 1864. Fotografiet, som truleg kan daterast til 1895, viser også eit slikt skylight (Figur 23). Det finns fleire dømer på slike skylight som kan nyttast som førebilete.

Skarpnes (1974, s.131) er klar på at skylight med pyramideforma tak var det vanlege på dei gamle jaktene og at dei firkanta, med møne og hengsla tak, kom seinare. Dette stemmer med observasjonar på gamle fotografi av jakter og galeasar. Sargen/ ramma på dei med pyramideform er gjerne rund, medan det finns dømer på glas-pyramidar med både fire, seks og åtte sider. Det er sannsynleg at

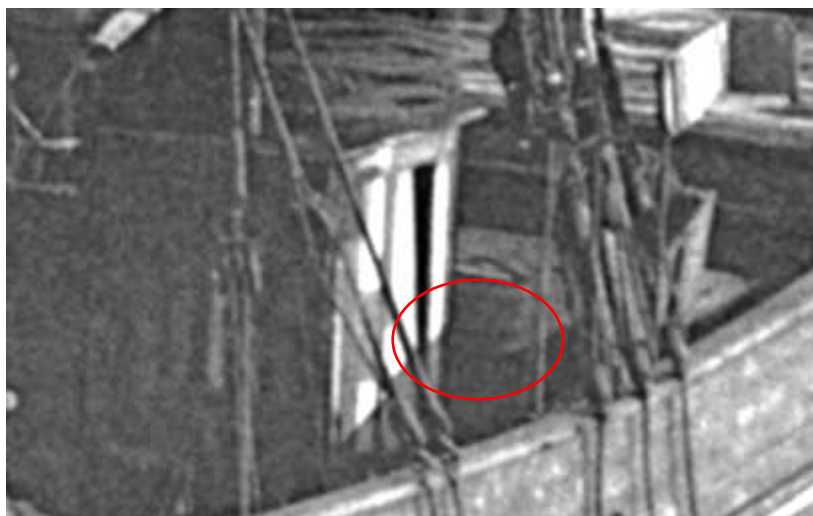
Figur 24. Utsnitt som antyder breidde på bysse i høve ruff.

Fotografia viser elles ei bysse med ramtre og fyllingar og eit relativt tynt tak (Figur 20, Figur 24), som mest truleg er trekt med duk. Det kan sjå ut som at dørene på sida enten er skyvedører eller at dei er hengsla slik at dei går innover. Byssa er etter alt å døme kvit medan hjørnestolpar og ramtre er måla med ei mørk farge. Uansett kva storleik, proposjonar og plassering som vert lagt til grunn for ein rekonstruksjon av byssa på «Søblomsten», er dokumentasjonen (Pedersen 2001) har gjort av byssa på jakt *Alida* eit godt utgangspunkt for oppbyggingsmåte og materialdimensjonar.

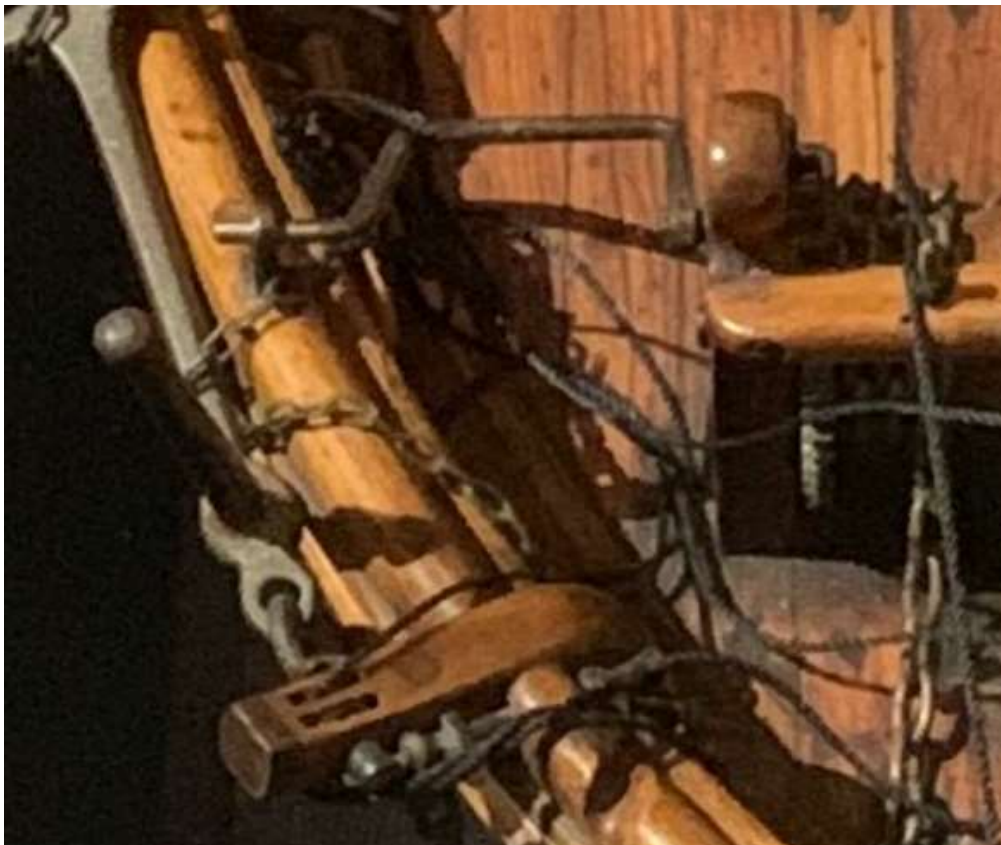
Figur 31. Modell av *Sjøblomsten*, 1891. Foto P. Brennvik 2020.

I tillegg har me *sveivespelet*, som ikkje var vanleg på norske fartøy iflg. Engelstad (1986: KYSTEN nr. 2, s.33), men som m.a. er brukt på Hammeraas sin modell av *Sjøblomsten* (Figur 31). Sveivespelet hadde sveiver

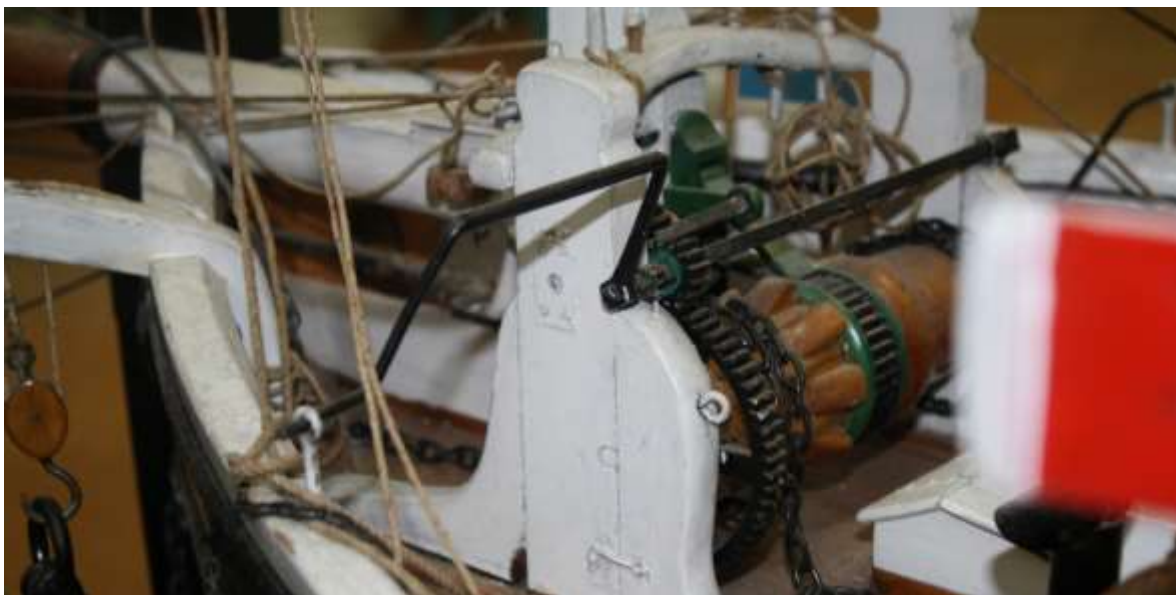
Figur 34. Frå Liaaen sin modell frå 1890-talet av ei bankskøyte. Bergen Sjøfartsmuseum. Foto: HFS

Med utgangspunkt i Liaaen sin modell vart det laga sveivespel på bankskøyte-replikaen *Storeggen*. Dokumentasjonen frå dette prosjektet kan saman med Hammeraas sin modell danne grunnlag for eit eventuelt sveivespel på «Søblomsten». Uansett kva type spel ein vel, vil rullen vere lagra i beitingar og

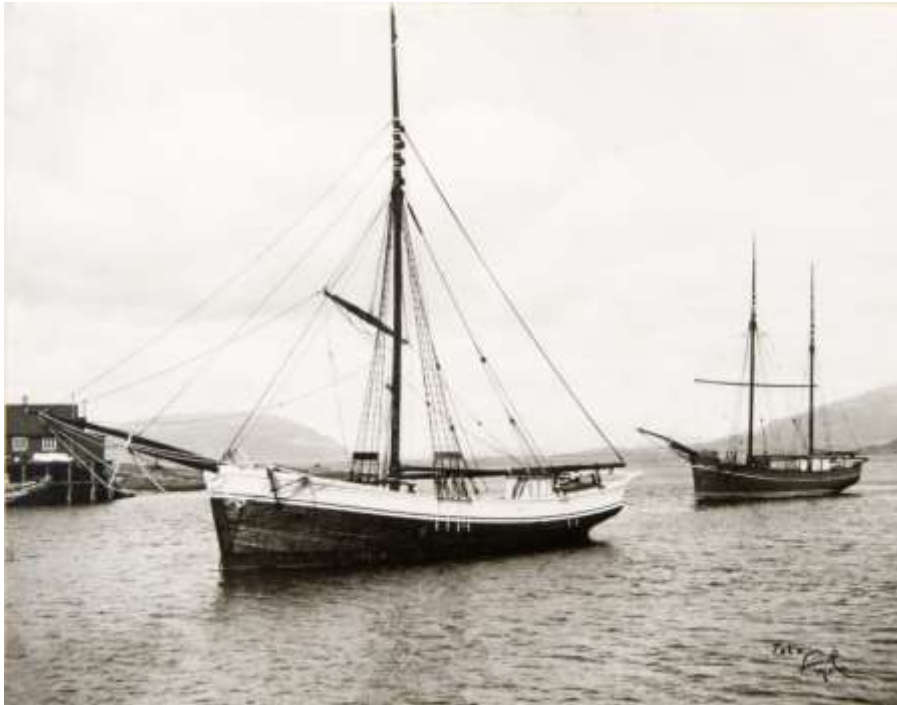
*Figur 47*

Eit nærbilete vert altså meir «upåliteleg» og vanskelegare å trekke mål eller forholdstal ut frå. Forminskings-effekten mellom objekt i forgrunn og bakgrunn vert større, og rette linjer kan framstå som krumme. For å finne truverdige forholdstal må ein opprette plan eller linjer, til dømes langs senterlinja på eit fartøy eller tverrskips mellom vanta, slik at kan målepunkta defineras langs desse. Ein kan ikkje ha for «spiss vinkel» på dei plana ein skal måle ut frå, då vert usikkerheita for stor. Så vidt eg veit nytta ein seg verken av telelinse eller vidvinkelobjektiv på glasplatekameraa som er brukt til dei aktuelle historiske fotografia av «Søblomsten», ut frå fotografia kan ein derfor danne seg eit bilete av avstanden mellom fartøy og fotograf. På Figur 47 vil derfor «Søblomsten»

(i bakgrunnen) ha mindre perspektiviske forvrengingar enn jakta i forgrunnen. Problema i dette tilfellet er at avstanden gjer motivet uklart og at me ser fartøyet i «halvprofil». Figur 48 kjem nærare ein heilprofil, noko som gjer det lettare å finne langskips forholdstal her.

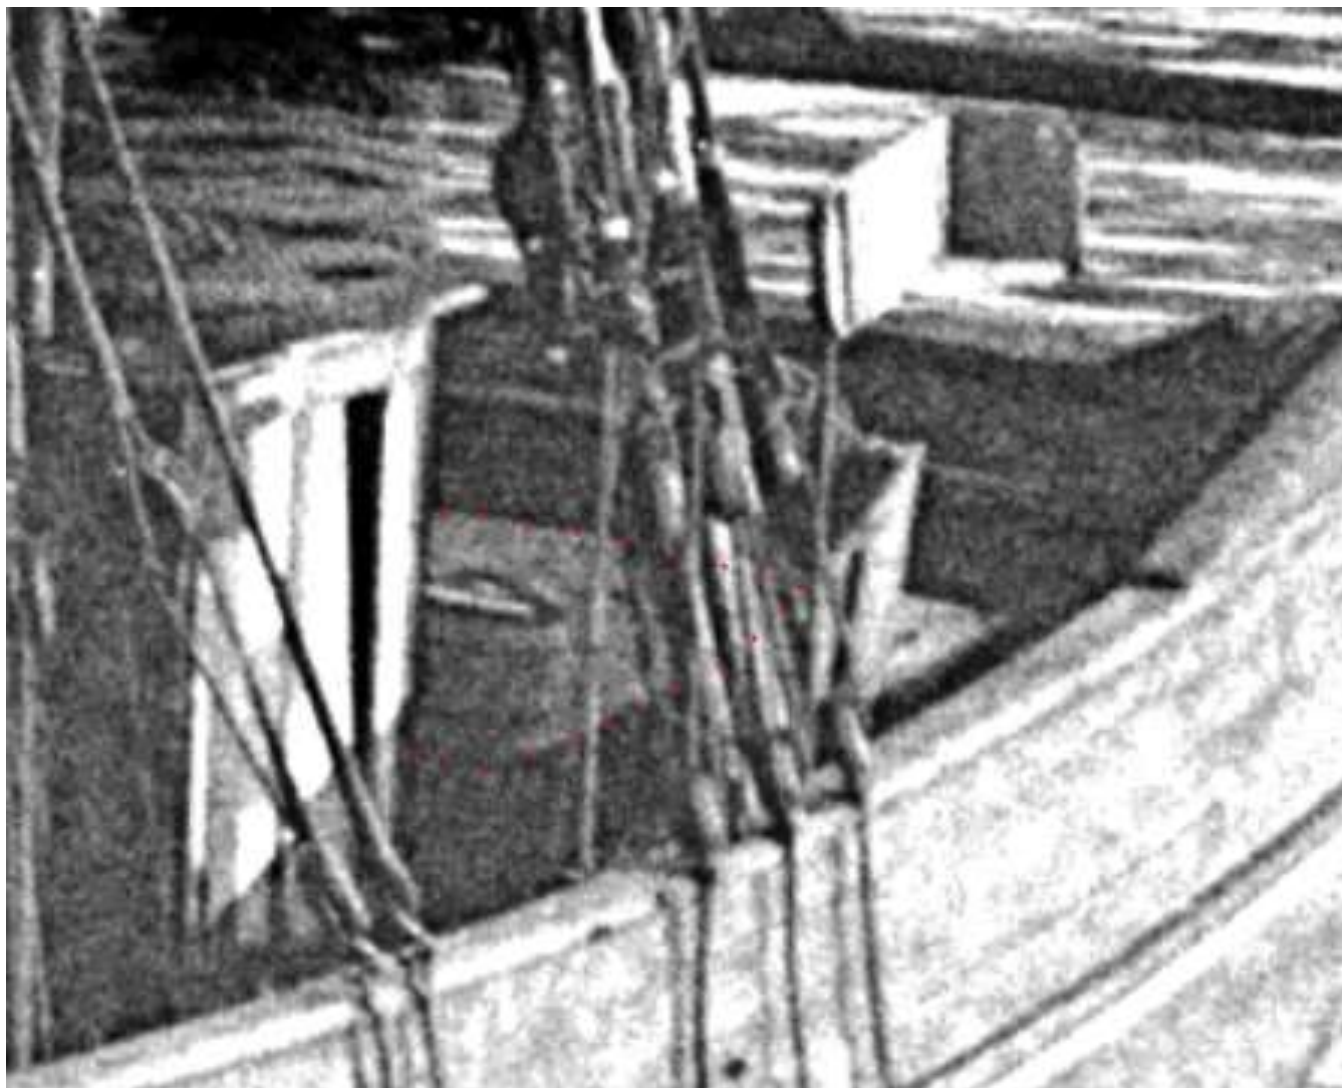
*Figur 55. Den stipla linja antyder det som mest truleg er fasongen på rufftaket.*
