## Elektrokjemisk nedbryting av treverk

Lut-råte i trebåter skyldes nedbryting av treverk forårsaket av lut dannet ved korrosjon av metaller. Lut (base) oppløser ligninet som binder treverket sammen. Treverket får et trådet utseende og mister helt sin styrke.

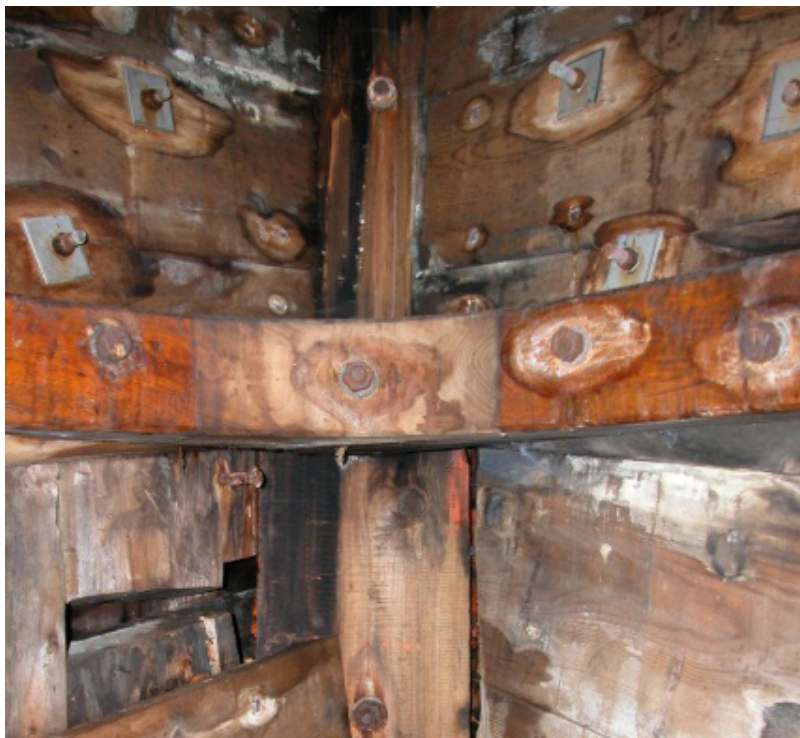
Rustne jernbolter danner lut-råte med misfarging og begynnende nedbrytning av treverket som følge.

Lut-råte og korrosjon av metaller er to sider av samme sak. Problemet er først og fremst knyttet til trefartøy i saltvann. Vi kan se innvendig i et fartøy at når jern korroderer (ruster) misfarges treverket rundt og det utskilles et gulhvitt salt. Nedbrytningen av treverket er i denne situasjonen langsam og i de fleste tilfeller til å leve med.

Reduser også fuktigheten om bord, for eksempel ved hjelp av avfukter. Dette vil også redusere rustdannelsen på jernbolter og beslag og den følgende lutdannelsen

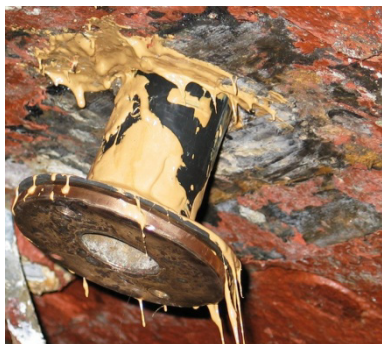
Her er gjennomføringa isolert med krympestrømpe og gummipakning. Boltene isoleres også fra godset.

Ved nymontering av hylser og andre skroggjennomføringer kan en prøve å isolere forskjellige metaller fra hverandre. For eksempel kan det legges en nylonskive under hodet til hylseskruene slik at disse ikke kommer i direkte kontakt med hylsen. Det kan også lønne seg å male og prime metalldelene under vann slik at kontakten med vannet og kontakten mellom treverk og metall blir minst mulig. Av samme grunn kan man også male treverket i hullene til skroggjennomføringene.
