# Brødrene af Sand

Istandsettinga av Brødrene  
1998 - 1999

Rapport fra Hardanger Fartøyvernssenter  
Mars 2000

Morten Hesthammer m.fl.

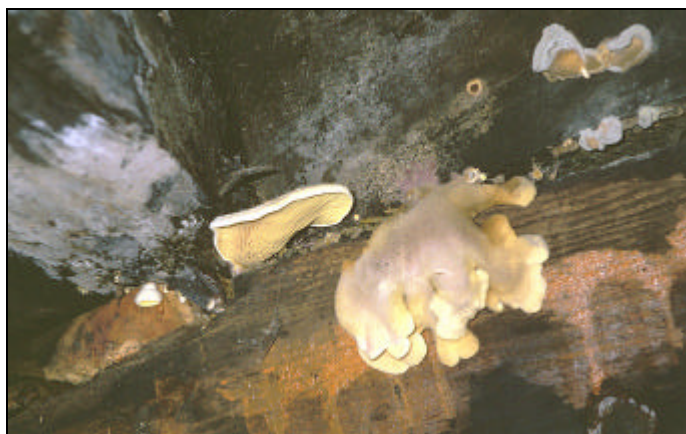
Soppen trivdes godt i akterskipet, og hersket i skipperlugaren.

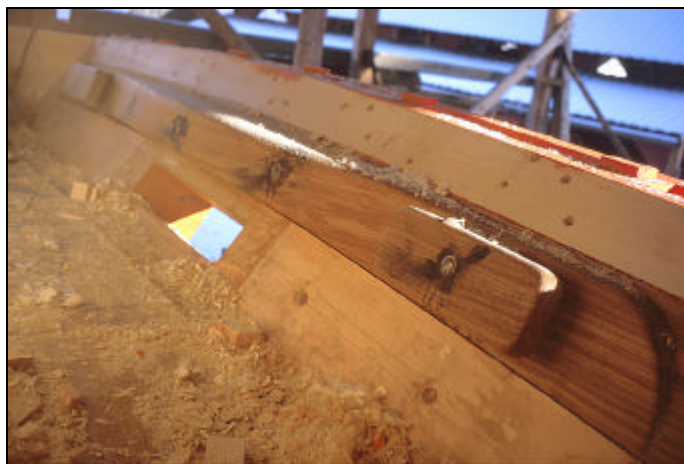
Hekken før hakkebrettet er på plass. Åpningnen mellom hekksstøttene blir fylt opp med salt.

Da det seinere vil være umulig å sjekke og impregnere overspeilet uten å fjerne en eller flere planker ble alt tømmer smurt inn med blymønje. Før hakkebrettet, topprekkas akterste del, ble lagt på plass ble rommet mellom inner og ytterkledning fylt opp med havsalt. Dette er en gammel måte å impregnere på. Når vann i framtida trenger inn i konstruksjonen vil den oppløse saltet. Saltet vil da forgifte vannet og hindre råtesoppen i

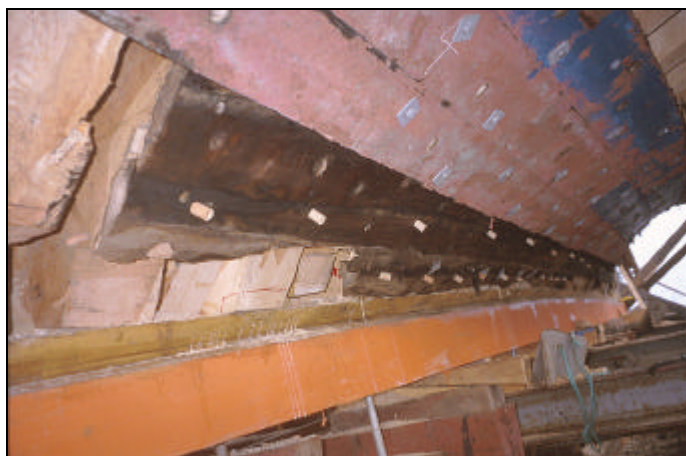
Klinkerhuda er festet til nye spant.

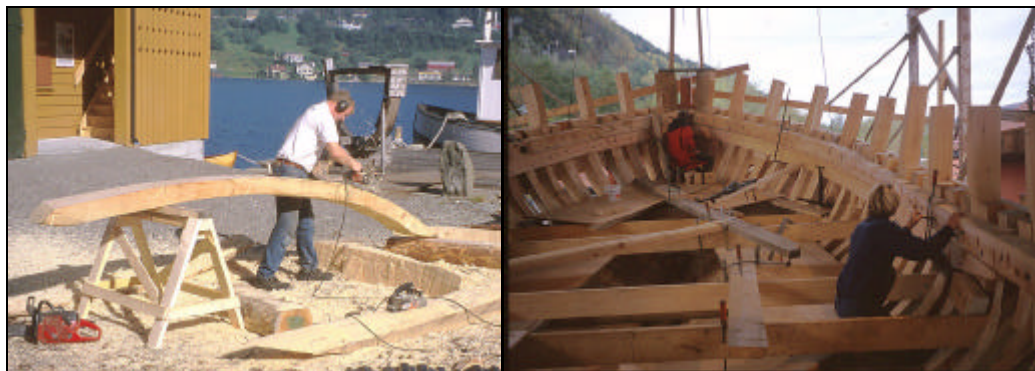
Revise under bearbeidning . Til høyre monteres bjelkeveger under revise.

Tanken bak en slik revise er at den er død når den blir lagt på plass. Man slipper da å vrenge den på plass, og dra topptømmeret ut av fasong. På Brødrene ble reviseen kun hugd til i framenden av fartøyet. Videre akterover ble det vurdert dithen at man enkelt kunne spenne reviseen inn til spantene.

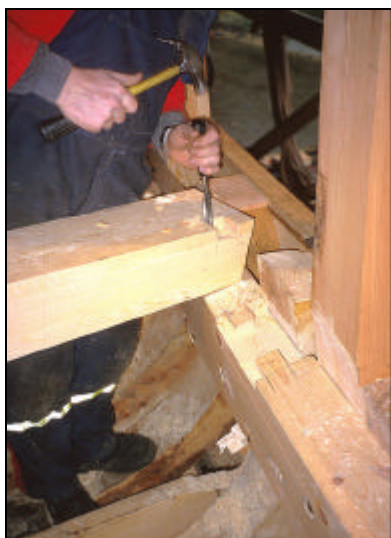
Det gamle bjelkelaget var i dårlig stand. Akterut hadde man støttet opp bjelkene med skorer fordi de ellers ville knekke av. Spesielt omkring skipperhytta var det et parti som var i temmelig dårlig forfatning. Store sopplegemer hang fast på innsiden av skroget og sugde kraften ut av garnering, revise, og bjelkelag. Framover i fartøyet var bjelkene noe bedre, men bjelkehodene var angrepet av råte. Vi var inne på tankene av å bruke de gamle bjelkene opp igjen, etter å ha lasket inn nye biter. Dette ble det ikke noe av da vi anså bjelkene for å være i for dårlig forfatning.

En bjelkemal ble laget ut fra bukten på en bjelke. Bjelkebukten var ca 3% av den største bredden i dekk. Vi brukte den samme bjelkebukten hele veien i fartøyet, bortsett fra helt framme. Helt i skarpen på fartøyet er bredden så liten at dekket vil virke flatt hvis vi ikke la til litt ekstra bue. Dette er i tråd med tradisjonen. Underkanten av bjelkene fikk en fas som tidligere. Dvs. en god fas i hele bjelkens lengde. Mot endene ble fasen mindre og mindre, for tilslutt å forsvinne rett før bjelken gikk inn i reviseen.

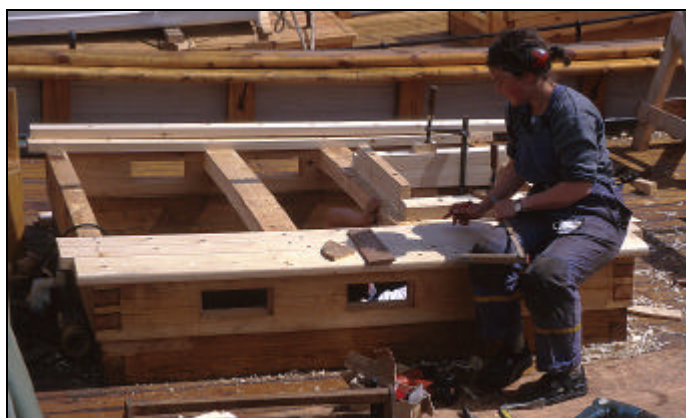
Før oppbygging av luka begynte gikk det klart fram at luka ikke kunne være 2,25 m lang dersom akterkant av luke skulle være på samme sted som eksisterende luke. Dette fordi det ville bli for liten plass mellom mast og luke til både krøppelspill og pumpestokk. Da bjelkelaget allerede var lagt måtte vi legge inn en kort bjelke mellom kravellene.

Lukekarmen ble laget av 3" eikeplank som ble nova (sinka) i hop. På grunn av bruken av fartøyet ble luka forhøyet med plankehøyde. Denne er av furu, og er festet slik at man lett kan ta den av. I den forhøya delen ble det lagt inn lysventiler, lagt dekk og påmontert en skyveluke.

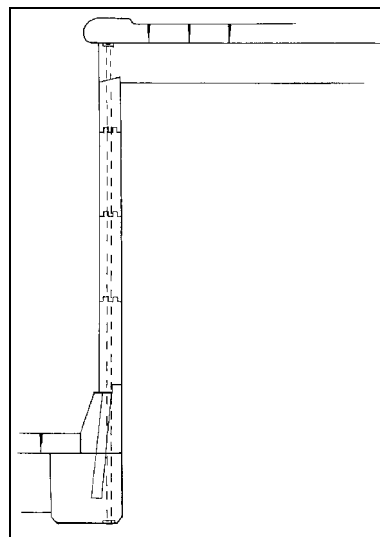
Så langt var det greit. Bjarne Eide mente bredden på ruffen kanskje var noe bredere enn tidligere, men Tryggen Larsen som har eid fartøyet de siste 30 år, avviser å ha forandret på dette. Vi laget derfor ruffen i samme størrelse og høyde som den ruffen som sto på fartøyet ved ankomst Fartøyvernsenteret.

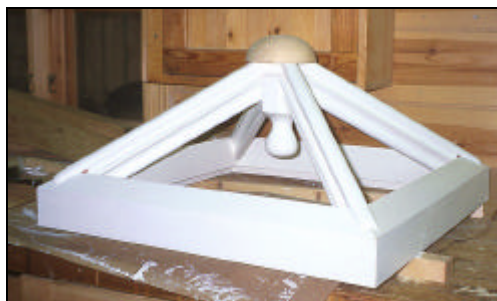
I forkant av rufftaket skulle det stå et skylight. Det skylightet som sto på fartøyet da vi fikk den på slipp, var rektangulært med en ås. Slik hadde det ikke vært. Verken ifølge Bjarne eller maleriet. Bjarne oppga målene til det firkantede skylightet til å være omkring 60 centimeter i diameter. En skisse han hadde laget viste et firkantet skylight, hvor toppen så ut som en slak pyramide.

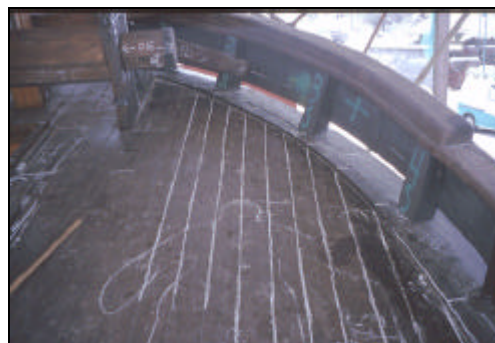
Det nye vaterbordet ble laget jevnbredt i hele lengden. Mellom stevn og palstøtta ble det etter anvisning fra Bjarne Eide lagt ned en tykkere plank enn dekket. Derfor kunne vi nå stoppe vaterbordene mot denne.

Vaterbordet ble i første omgang spikret ned i dekkbjelkene. Etter at skandekket var felt på plass kom det også bolter tverrskips. I hvert rom mellom to rekkestøtter kom det to ½" klinkebolter. I skandekket var boltene senket og proppet, mens de i vaterbordet ble skjølpet jevnt med treverket.

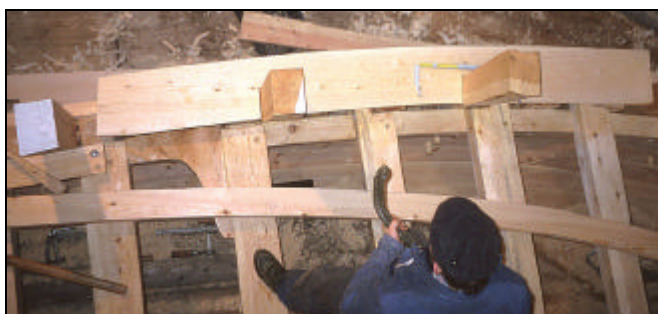
Det vanlige ser ut til å ha vært at ved slike skandekk ble de støttet kant i kant på utsiden av en rekkestøtte. På Brødrene, kunne Bjarne Eide fortelle, ble skandekket lasket sammen mellom rekkestøttene. Det kompliserte arbeidet med å lage hver del av skandekket, samtidig som det er en svakere konstruksjon etter mitt skjønn. Vi får da et langt nat over toptømmeret, istedet for et lite nat i kanten på målargongen. Natene rundt rekkestøttene, og i disse laskene må man påse at holdes tette. Hvis de begynner å lekke kan det gå fort nedover med tømmeret under.

Utsiden av skandekket ble tegnet opp med en kloss som avstandsmåler fra målargongen. Det ble skjært helt inn til streken, og kanten av skandekket rundet av i et sirkelslag. Nå ble skandekket boltet fast til vaterbordet med to ½" bolter mellom hver rekkestøtte, pluss bolter i laskene. Skandekket ble så spikret ned i målargongen. Spikrene ble satt skrått ned. Annenhver spiker framover og annenhver akterover.

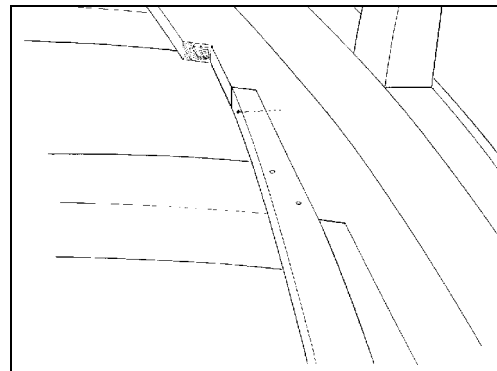
Innenfor vaterbordet kom det etter istandsettinga en randplanke, eller hakkeplanke som den også kalles. Før istandsettinga gikk alle dekksp plankene ut i spisser, noe de ikke hadde gjort i den epoken av fartøyets liv vi skulle tilbake til, ifølge Bjarne. Randplanken hadde en tykkelse lik dekksp planken, og en bredde av 5”.

Vi la randplanken i hele sin lengde. Hver bit ble støtet som resten av dekket. Den ble i første omgang spikret fast kun med den ytterste av de to spikrene som skulle holde den på plass. Etter hvert som dekket ble lagt så vi hvor hakkene i randplanken ville komme. Først da satte vi i den innerste spikeren. Slik hadde vi kontroll med at spikrene havnet på rett sted i forhold til natene.

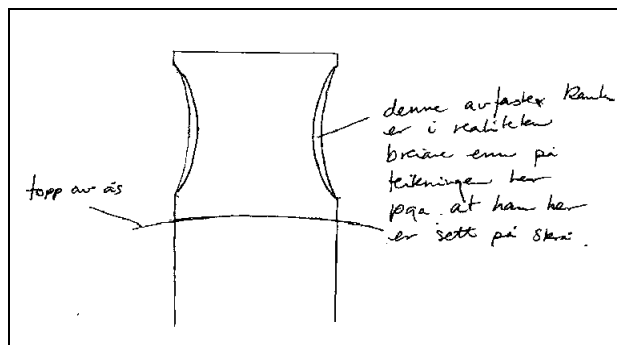
Tegning: Gaute Nilsen

Omkring 120 cm fra akterkant stevn, målt langs dekk, stod palstøtta. Den var laget av hurtigvokst gran da Brødrene kom til Norheimsund. Det var noe Tryggen Larsen hadde fått satt inn. Bjarne Eide kunne opplyse at palstøtta tidligere hadde vært av 7" x 7" furu. Støtta skulle stå 90 grader på vannlinja. Det samme skulle beitingene gjøre, som var plassert en bjelkeavstand lenger akterover.

Palstøtta ble laget litt tykkere enn hva Bjarne hadde opplyst, fordi vi mente at bjelkene i for- og akterkant måtte slutte tett omkring støtta. Da bjelkene er lagt ned etter springet, måtte det hugges en kile vekk i disse to bjelker. I den forreste bjelken ble det fjernet omkring 20 mm i overkant, mens i den akterste bjelken ble det tatt vekk like mye i nedkant. Nedunder bjelkene ble palstøtta tynnet

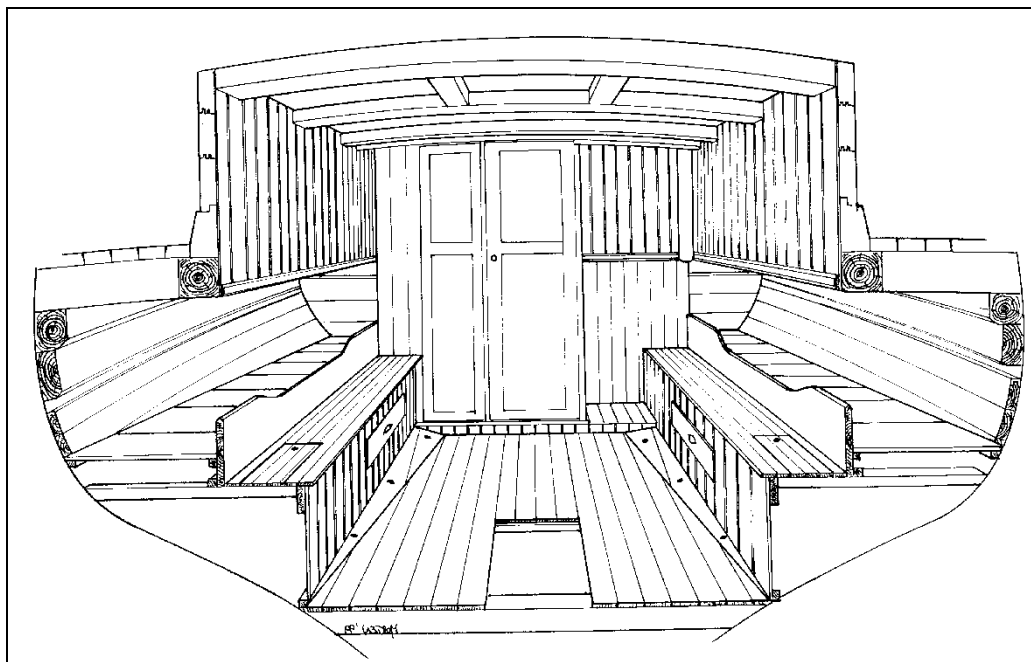
Arrangement i skipperlugaren sett fra maskinrommet.

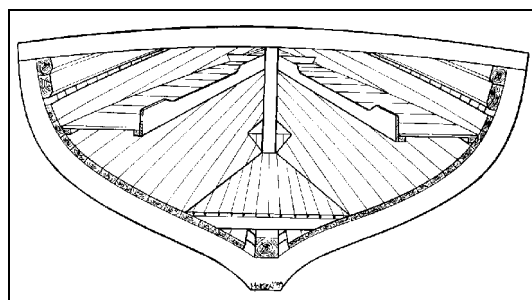
Arrangement i mannskapslugar sett akternfra.

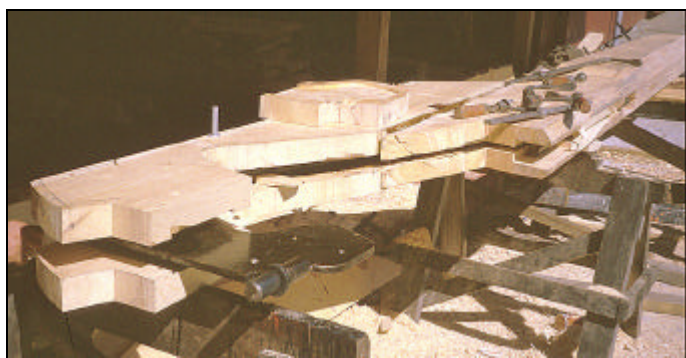
Å få rorstammen til å følge stilken, og samtidig ha nok rorflate var en utfordring. Propellen stjal det meste av den opprinnelige rorflaten, slik at vi måtte bygge et ror som undervanns hadde en helt annen fasong enn det gamle. For i det hele tatt å ha nok styrke i underkant av propellen til at vi kunne hengsle roret der måtte vi lage rorflaten av en stålplate.

Jernplaten ble skjært ut av 10 mm. stålplate. Deretter ble den kledd med treverk. Rorstammen var av kraftig trestykke. En splitt ble skjært ut i denne slik at den kunne tres utenpå noe av stålplaten. Resten av platen ble kledd med ett lag treverk på hver side av platen. Det nye roret var av utseende et helt treror, om enn med en uoriginal fasong.

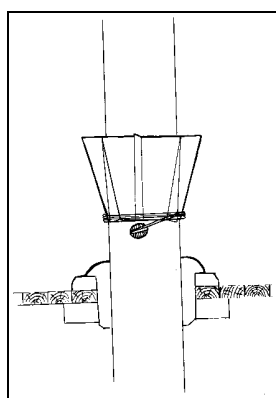
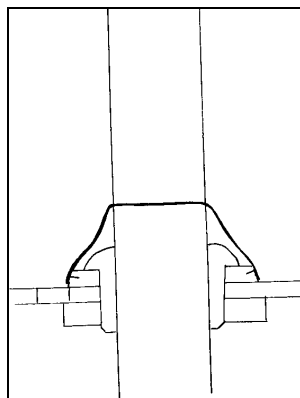
Kragen surres fast i overkant og vrenses.

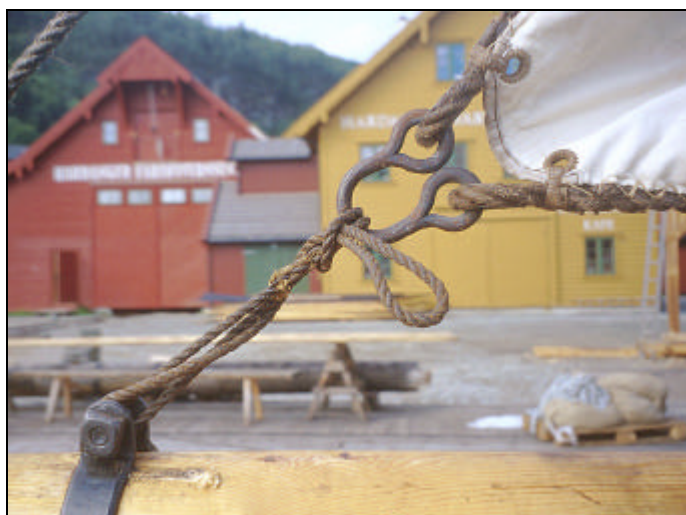
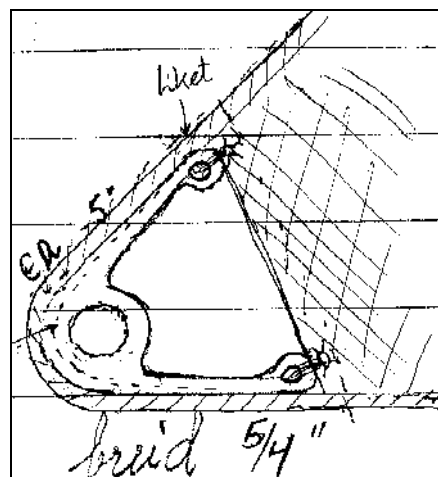
Når det gjelder striper fra skjøthjørne er det ikke til å unngå med den tradisjonelle brillen her, den er festet til liktauet hvilket i følge seilmaker Fredrik Brodersen er meget galt. Han mener de bør festes i seilet.

Tegningen viser hvordan Bjarne husker det, mens bildet viser hvordan det ble gjort. Det kan se ut som om Bjarnes barmbrille ville fungert bedre i forhold til rynking i seilet. Tegning: Bjarne Eide.
