# Rapport fra restaureringa 2020

## M/S Granvin, LGDC

### Lugarer i akterskipet

M/S Granvin  
Rapport fra restaureringa 2020. M/S Granvin Lugarer i akterskipet  
Morten Hesthammer  
Hardanger Fartøyvernssenter rapport nr. 14-21  
November 2021

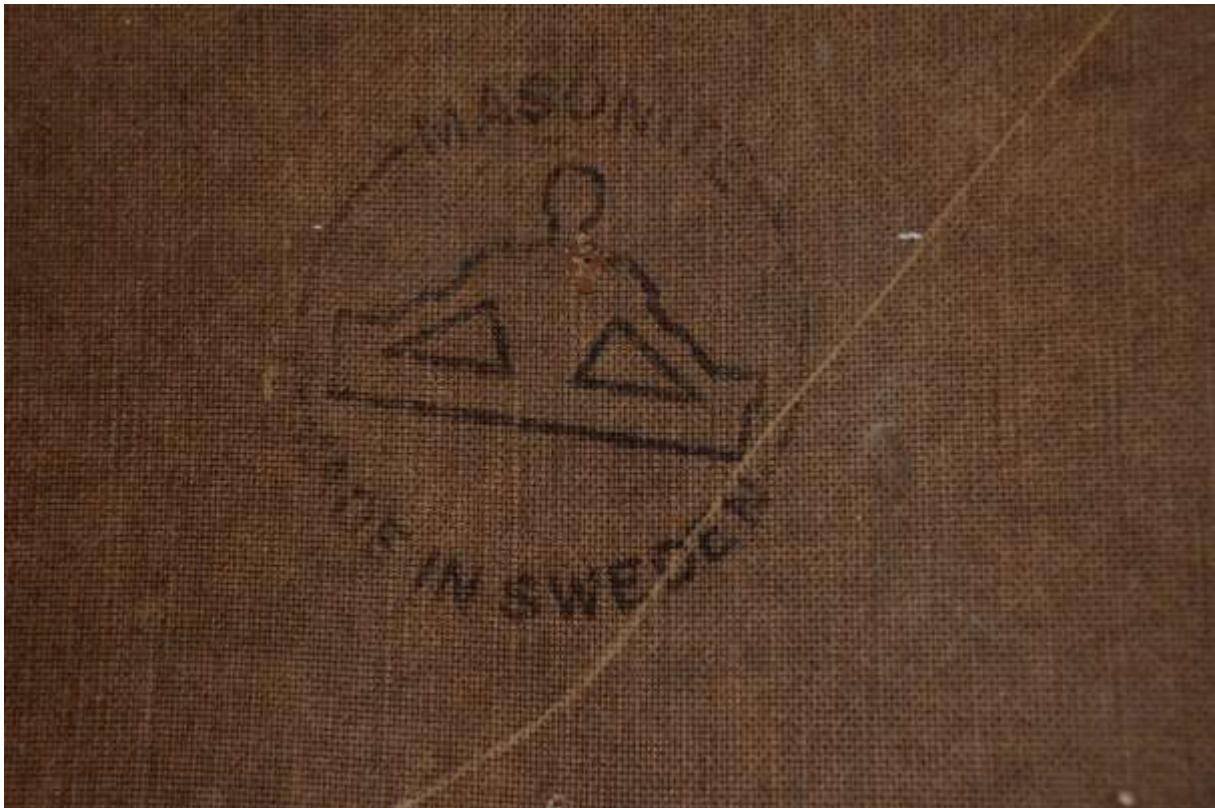
Figur 4 (Foto: HFS)

De gamle sponfiberplatene var stemplet med produsentens logo. Masonite, Huntonit, Brummunit osv. er det samme produktet laget av forskjellige produsenter. Om bord i Granvin var det altså brukt Masonite fra Sverige tidligere.

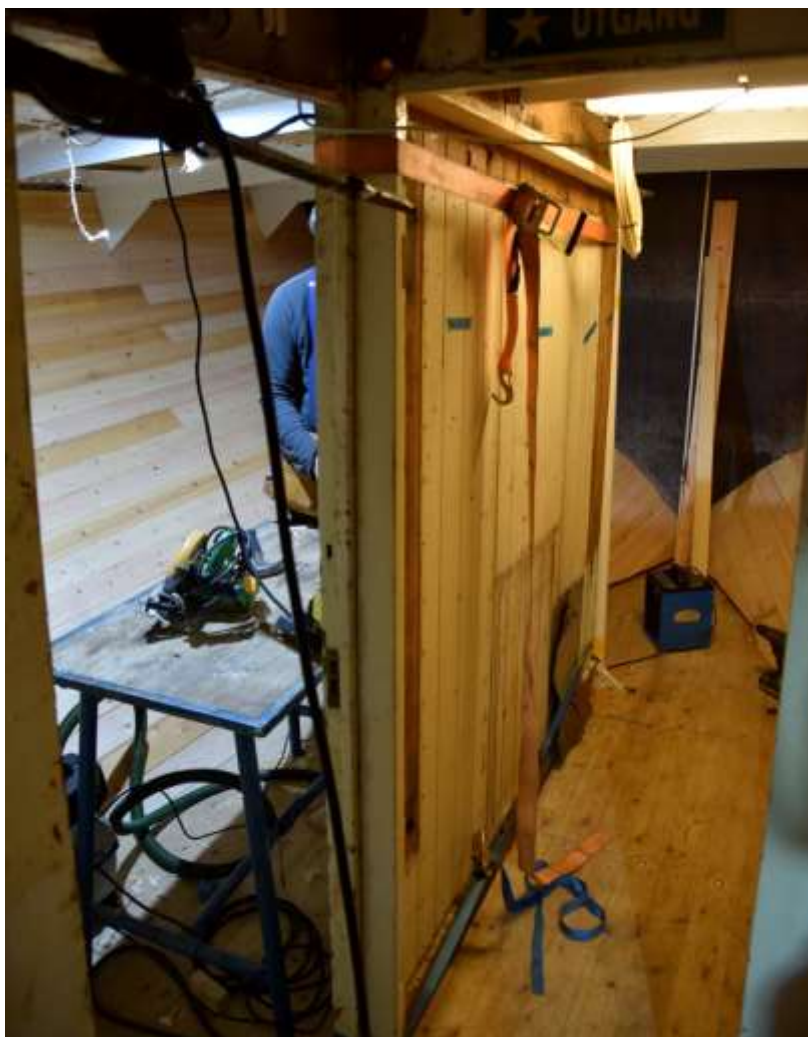
Figur 5 (Foto: HFS).

De gamle skottene var buntet og lagret slik at det var greit å pusle delene sammen igjen. Her har håndverkerne satt opp skilleskottet på styrbord side, og brukt lastestropper for å dra bordene godt sammen før de ble endelig festet.

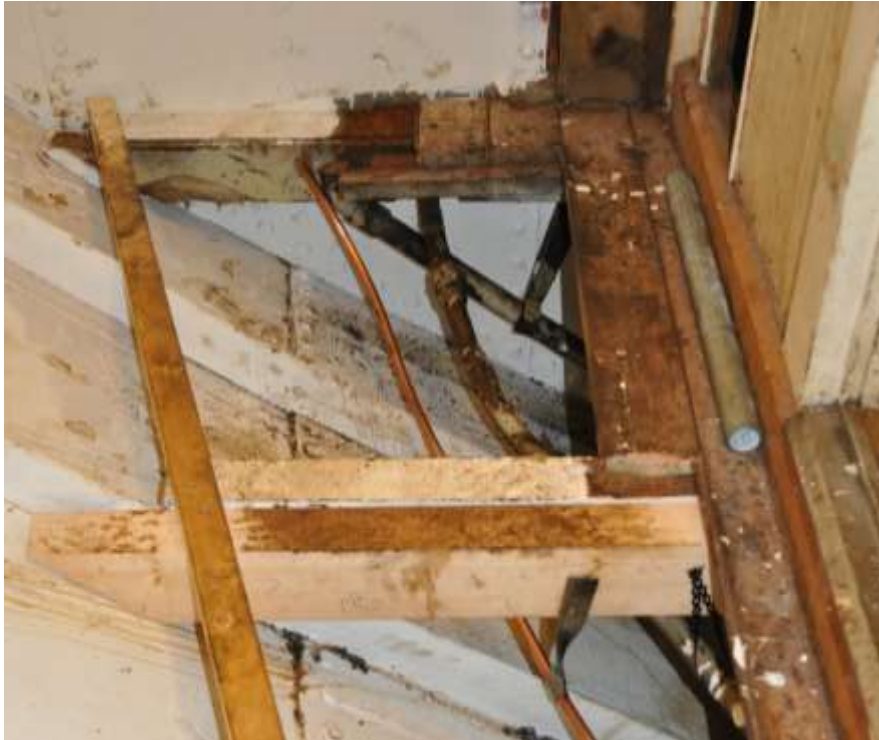
Figur 6 (foto: HFS)

Dørken ligger på stålbejelker, hvor det ligger en 12 x 35 mm trelist ovenpå. På siden av stålbejelkene er det lagt et spikerslag av tre som dørken er spikret til med 3'' varmgalvanisert trådspiker.

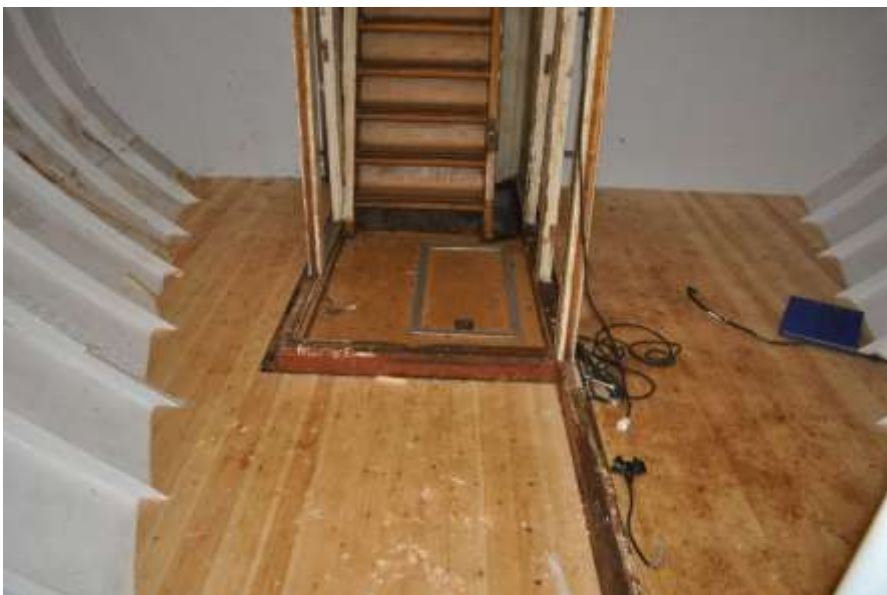
Figur 7 (foto: HFS)

Gangen og trappa ble aldri demontert under plateskiftet. Innenfor rammene til gangen er dørken den gamle, mens den resterende dørken ble lagt på nytt.

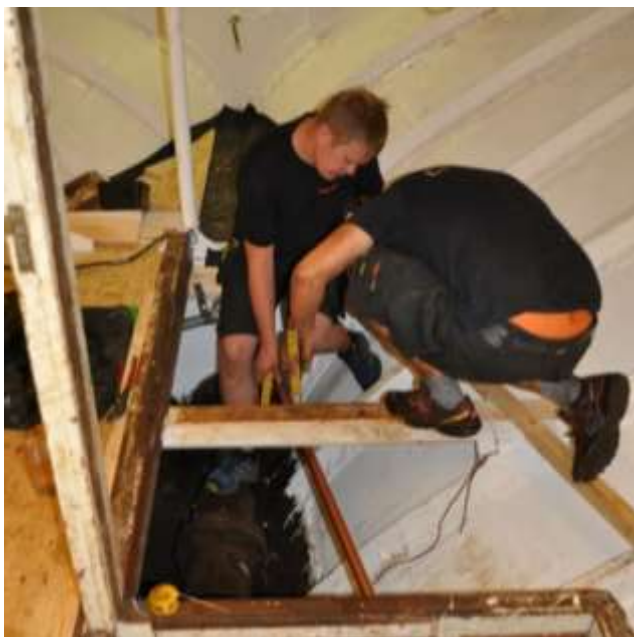
Figur 8 (foto: HFS)

Rørleggerne Brekke og Lie monterer hovedrørene til vann og avløp. En del av de gamle rørene ble brukt om igjen, ref. figur 3. Selv ikke de gamle rørene kan være eldre enn 1970-tallet ifølge rørleggerne, for systemet for å skjøte rørene kom først på markedet da.

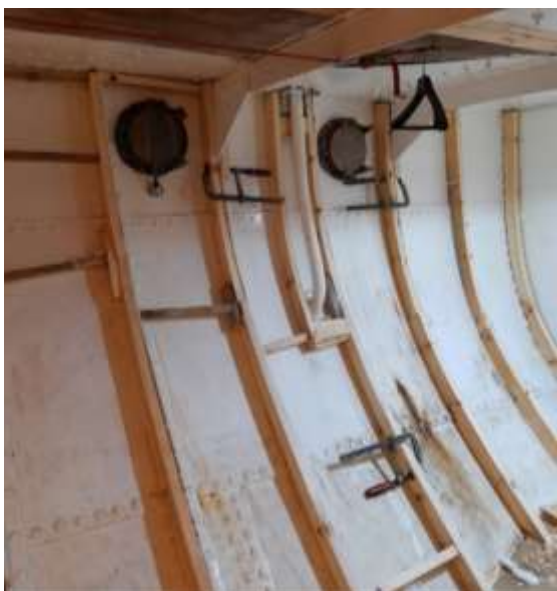
Figur 9 (foto: HFS)

Spikerslagene på skutesidene er formet etter spantene, og stikker så vidt lengre inn i rommet enn spantekammen. Her ser vi at noen av dem har blitt kilt fast, og således er klare. Å kile fast spikerslagene på dette viset ser ut til å være den vanligste måten å feste spikerslagene til spantene før andre verdenskrig. Alternativet var å bore huller i spantekammene og feste spikerslagene med spiker, skruer eller bolter. Et stykke etter krigen begynte man å skyte spikerslagene fast til spantene med spikere.

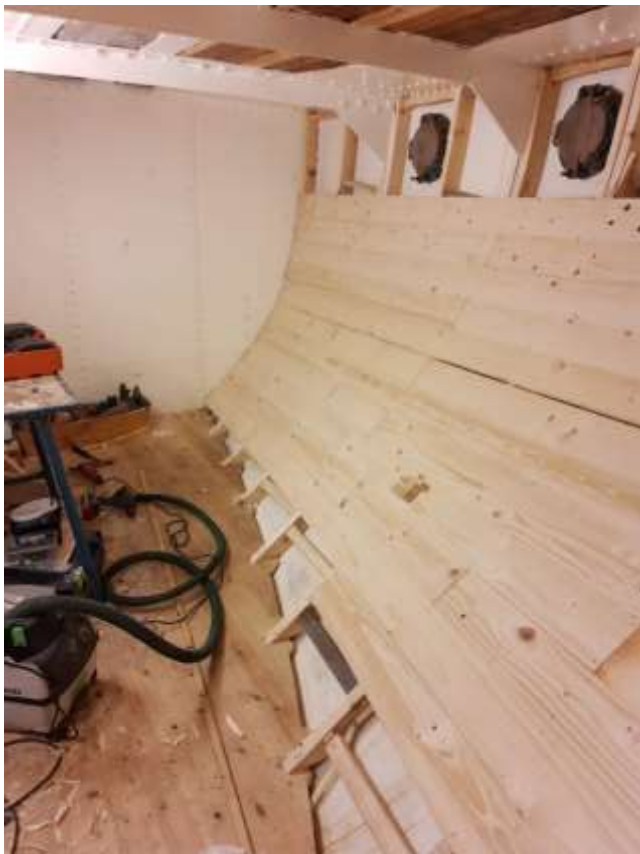
Figur 10 (foto: HFS)

15 x 110 (+fjør) underpanel ble lagt som første lags kledning på spikerslagene.

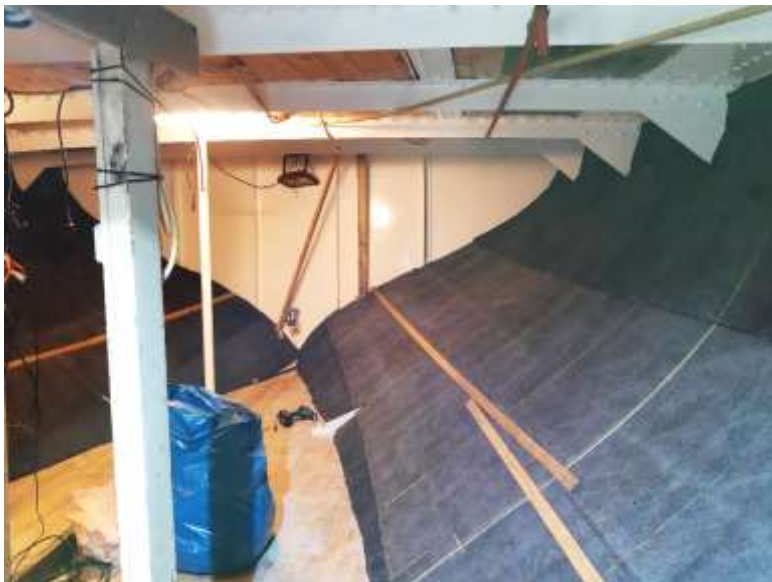
Figur 11 (foto: HFS)

På underpanelet ble det lagt et lag tjærefilt som isolasjon.

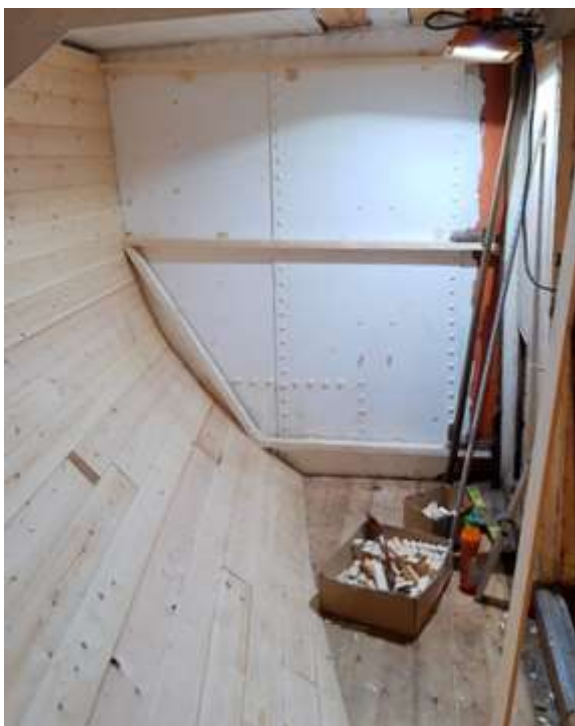
Figur 12 (foto: HFS)

Innenfor tjærefilten kom nok et lag panel, denne gang 13 mm faspanel.

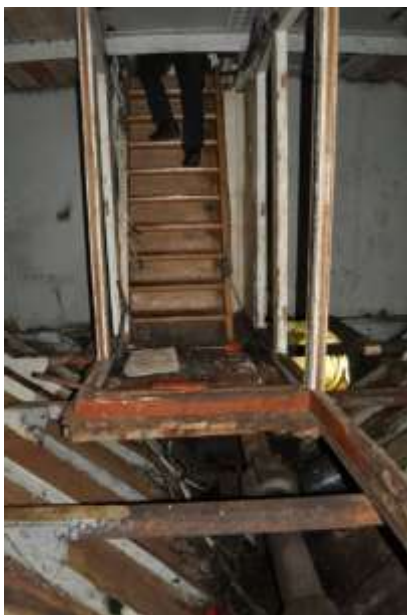
Figur 13 (foto: HFS)

Situasjonsbilde fra 2017. Skrogarbeidet i akterskipet er ferdig og som vi ser står gangen med enkelte deler til skilleskottene tilbake. I 2017 ble nye dørkbord spleiset inn med disse gamle.

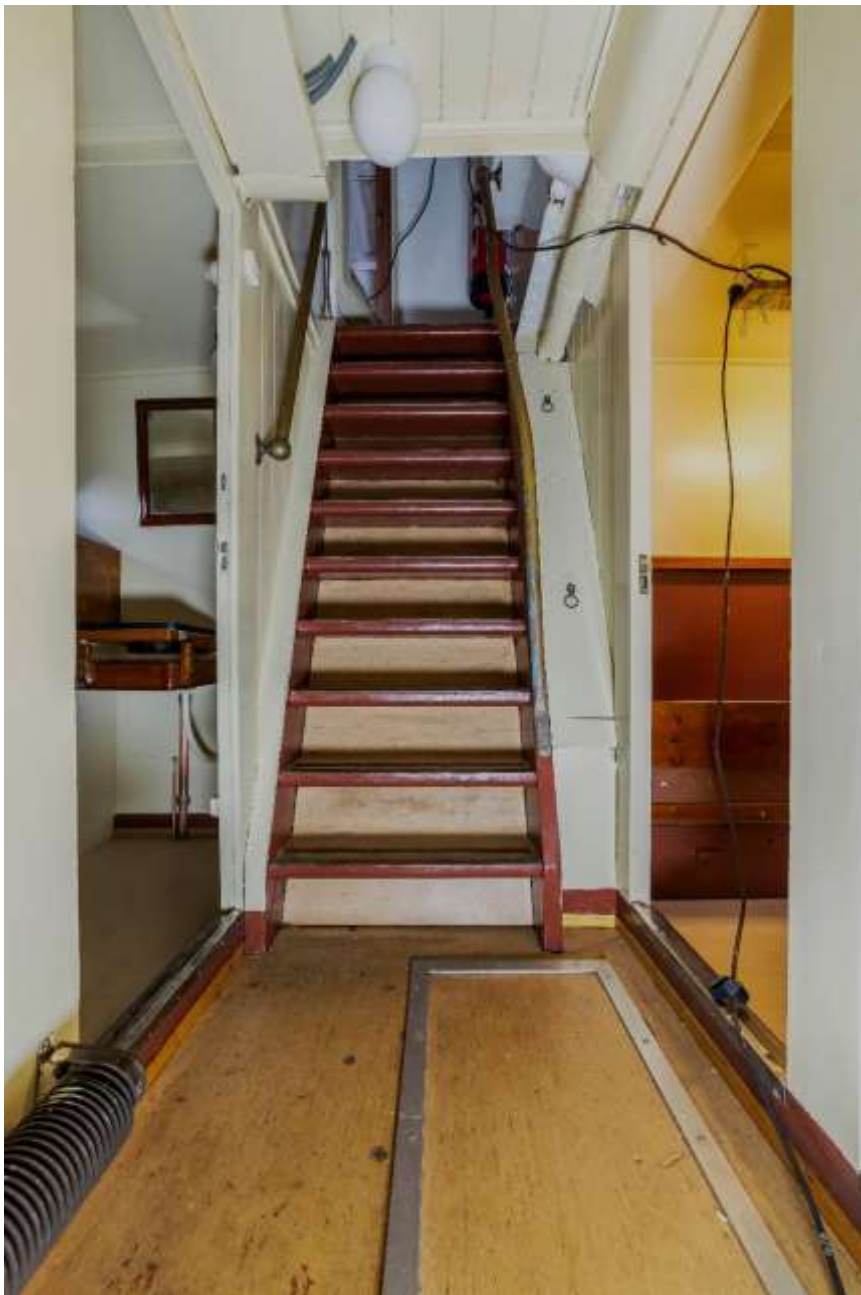
Figur 14 (foto: HFS)

Gangen slik den ble ferdig. Elektrikerarbeidet ble gjort i etterkant av vårt arbeid, og er derfor ikke ferdig på dette fotoet.

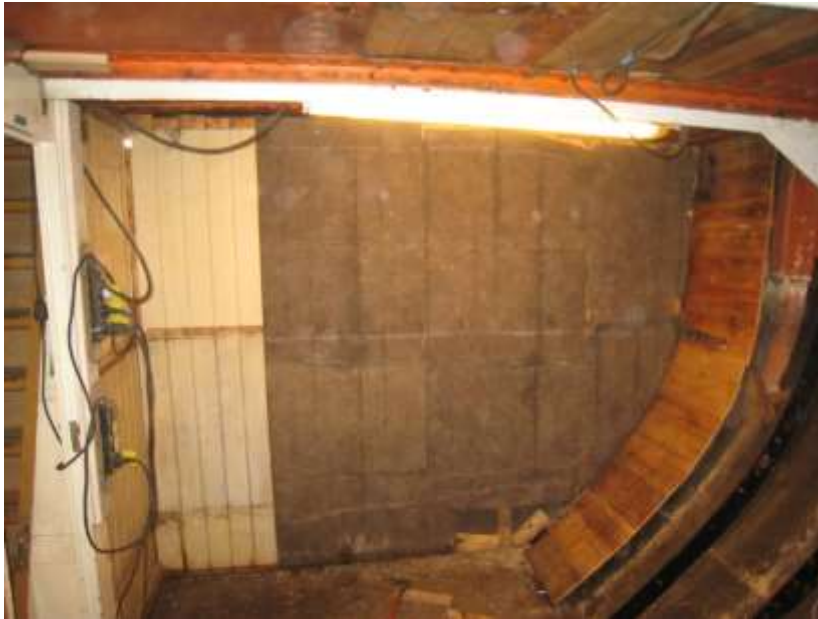
Figur 15 (foto: HFS)

Dette fotoet er fra demonteringsarbeidet, og viser hvordan maskinromskottet var isolert med en tykk filtmatte. Disse 5 mm tykke mattene ble demontert og brukt opp igjen. En bit av matta ble forevist en møbeltapetserer, og etter hans mening var dette snakk om en matte av dyrehår.

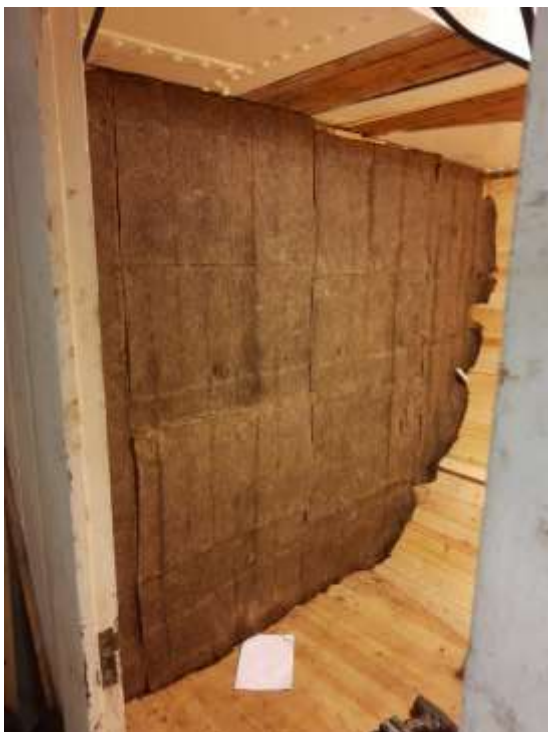
Figur 16 (foto: HFS)

Filtmattene er brukt opp igjen, så godt som mulig. Der det manglet småbiter ble det lappet inn med tre lag tjærefilt.

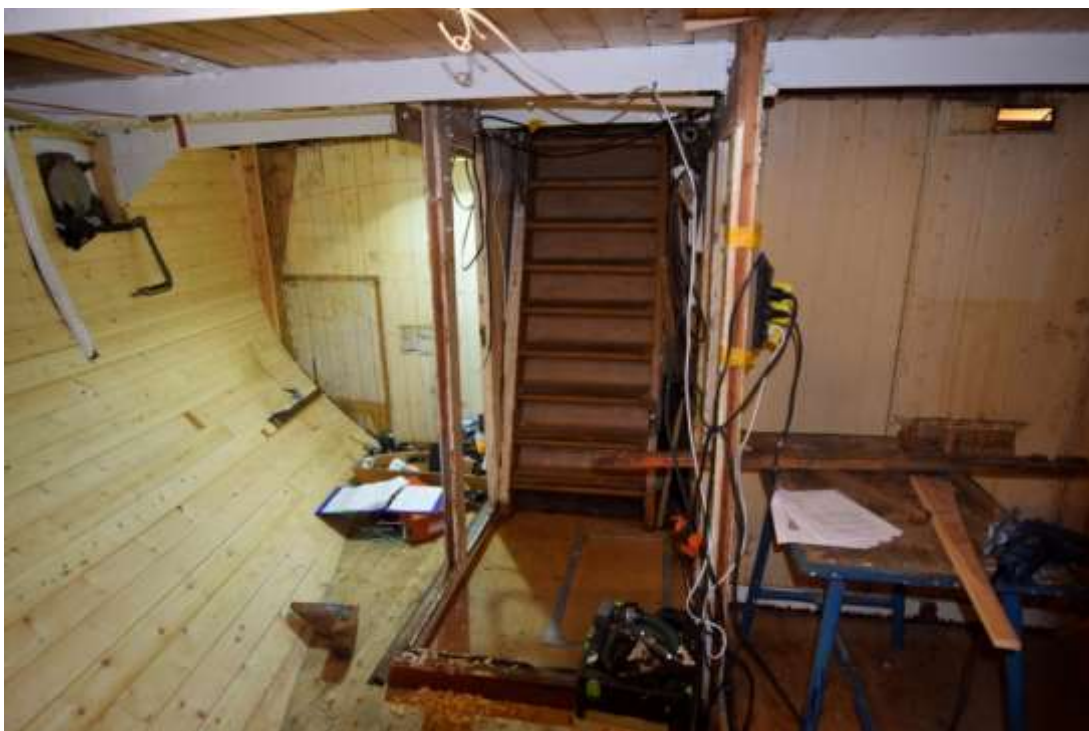
Figur 17 (foto: HFS)

Gangen med ramme og deler av skottet sto på plass i hele perioden Granvin var under istandsetting. Det ga et godt utgangspunkt for videre arbeid.

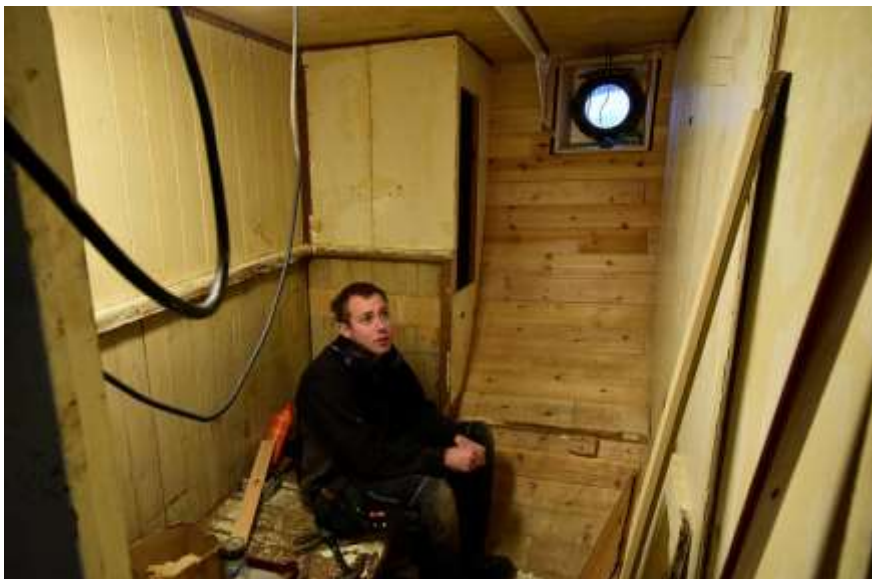
Figur 20 (foto: HFS).

Basen om bord, Jørgen B. Myhr, har montert tilbake hele skapet og listene til benkeryggen.

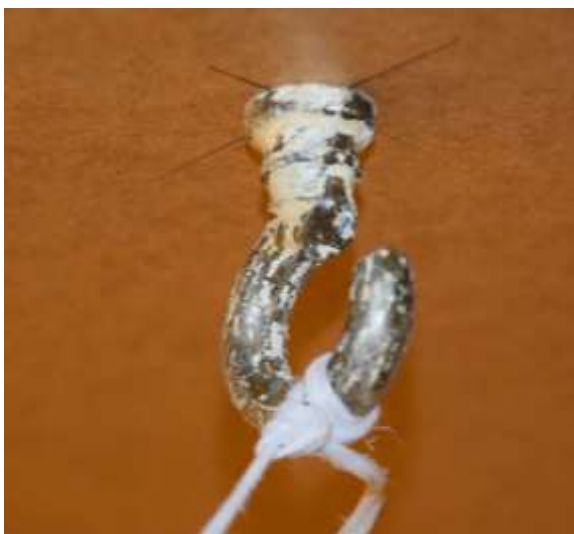
Figur 22 (foto: HFS).

De gamle krokene i taket kom tilbake på sin plass. Typen til venstre er den det finnes flest av om bord. Den har en lang treskrue som går helt opp i dekket over, mens typen til høyre er skrudd til panel og spikerslag.

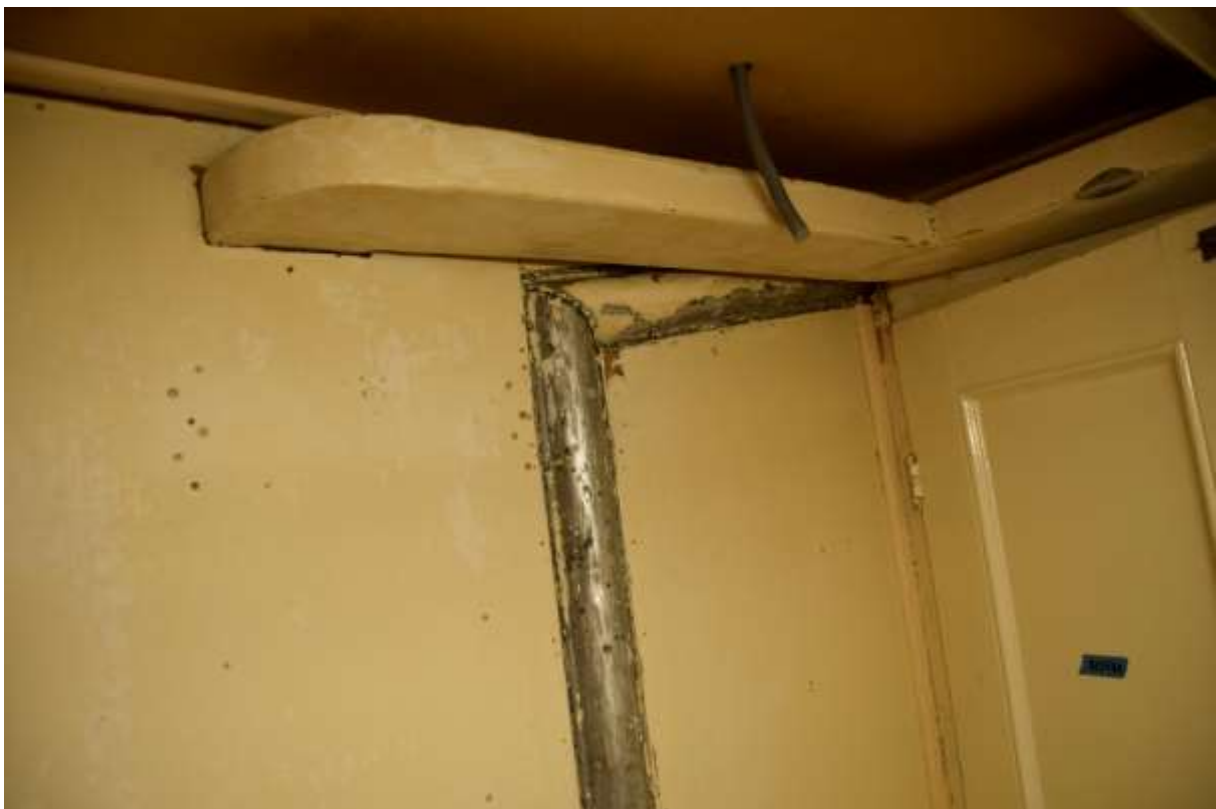
Figur 24 (foto: HFS).

Siden vi kunne montere tilbake så mye av de gamle skottene og masonittplatene var det i dette tilfelle lite tvil om hvor luftkanalen og dekslene for rør til varmeovn hadde stått.

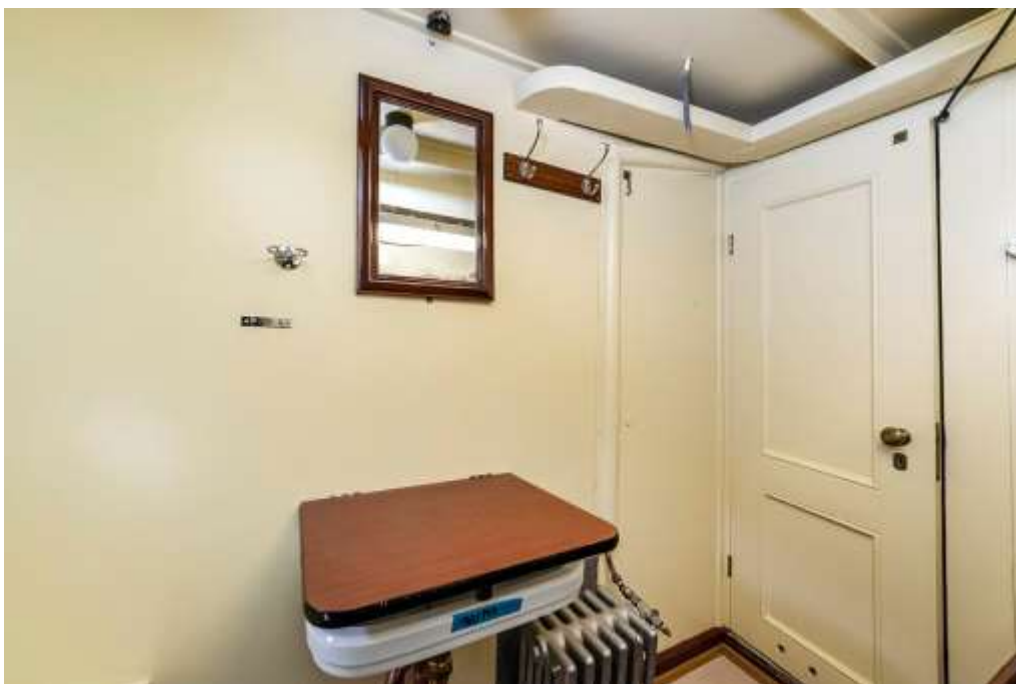
Figur 26 (foto: HFS).

Detaljene i interiøret er reingjort, lakket og malt. De gamle delene er tilbake på sin plass.

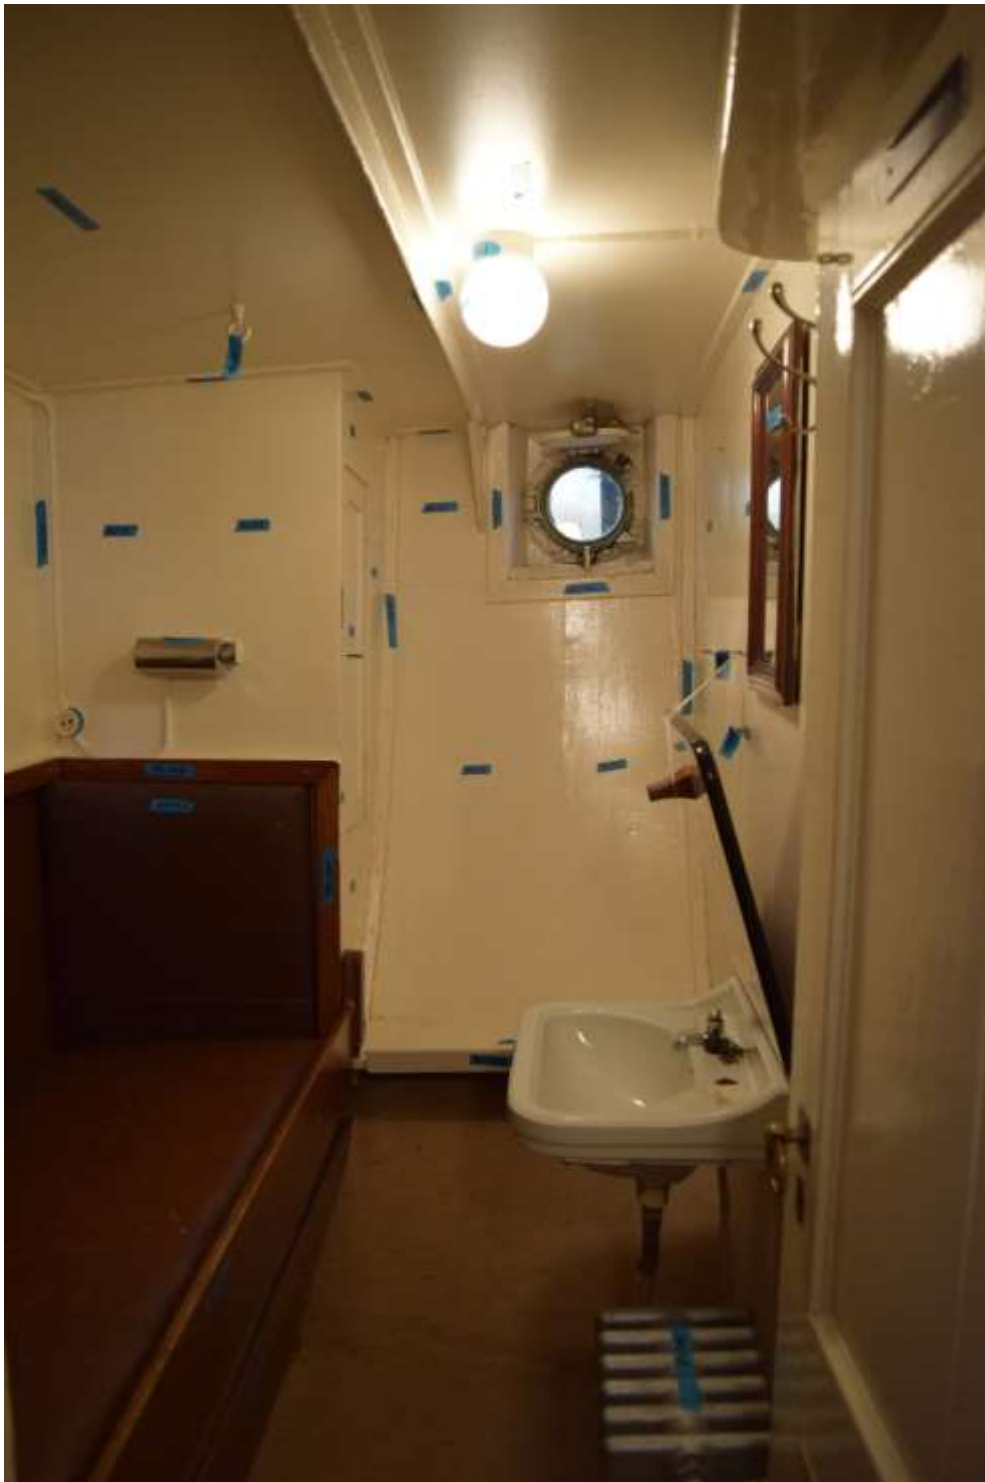
Figur 27 (foto: HFS).

Bilde fra demonteringa i 2015. Deler er merket og klart til å bli satt på lager i 5 år.

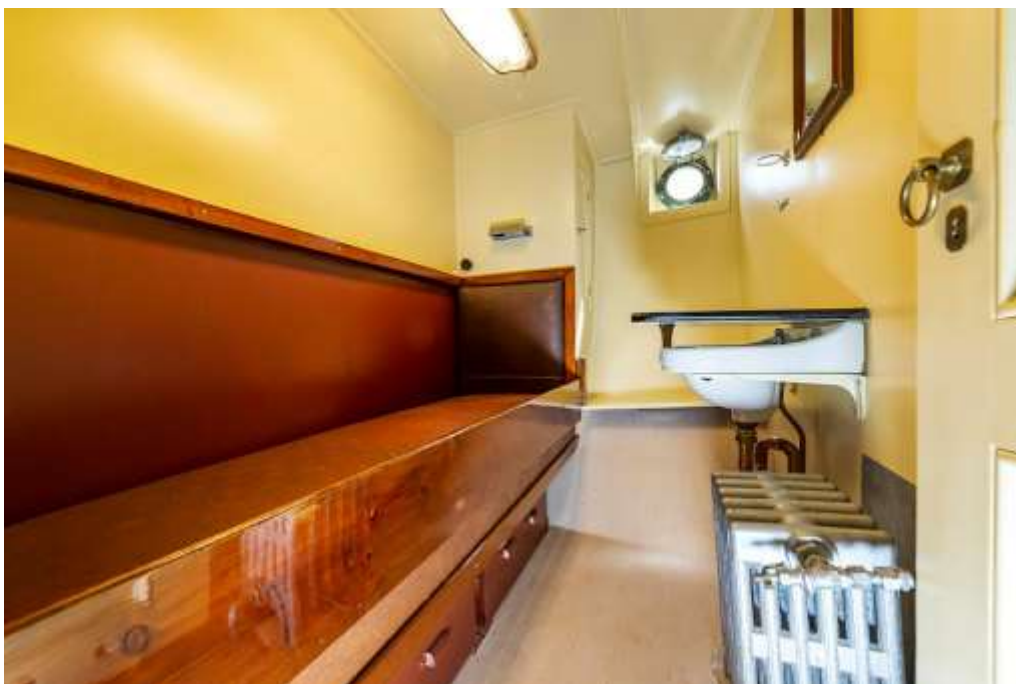
Figur 28 (foto: HFS).

2. styrmannslugaren remontert, med unntak av det elektriske anlegget. Elektrikerarbeidet ble i all hovedsak gjort etter at båten var levert tilbake. Ryggputa er trukket på nytt.

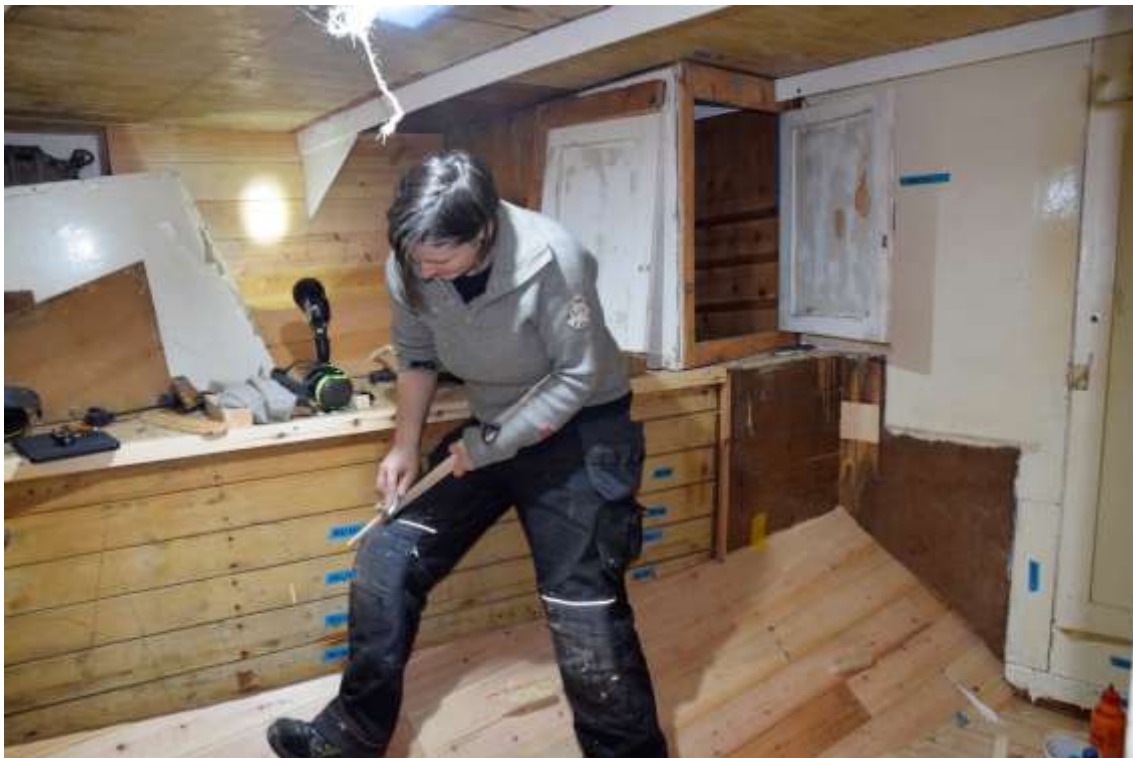
Figur 30 (foto: HFS).

Kamilla Snemyr har montert tilbake store deler av den gamle innredningen, og sporene på de gamle delene taler sitt tydelige språk om hvor det mangler deler og hva som er malt i hvilke farger.

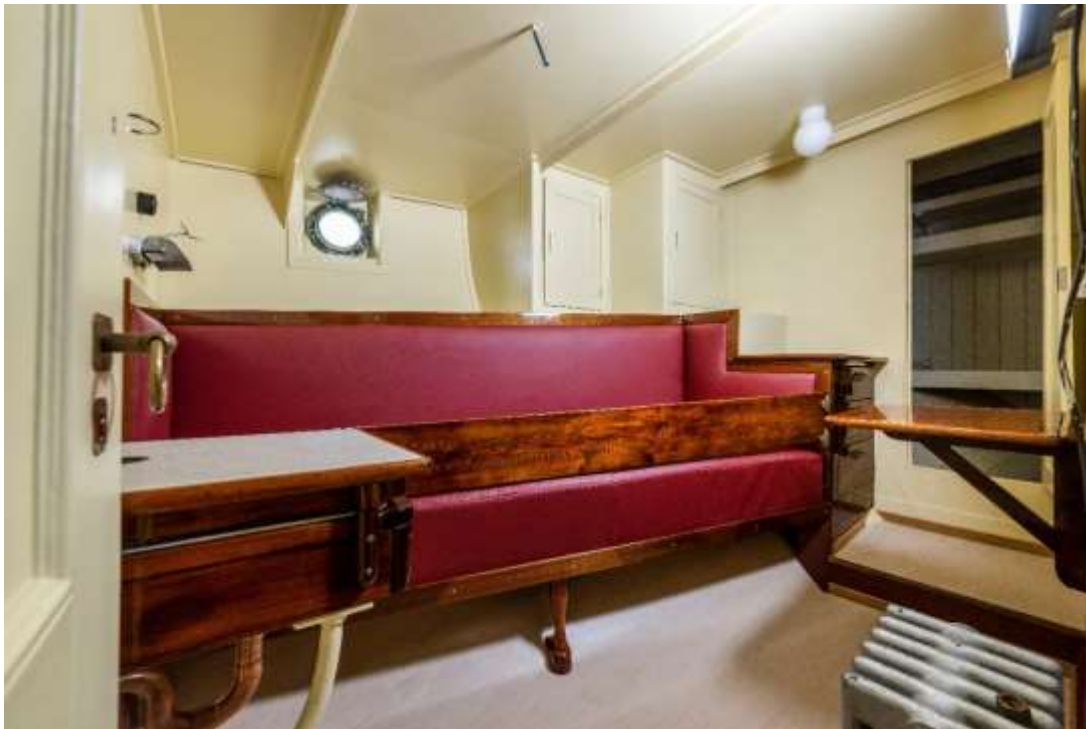
Figur 32 (foto: HFS)

Lugaren ferdig malt og stelt. Nå mangler kun det elektriske anlegget som skal legges synlig.

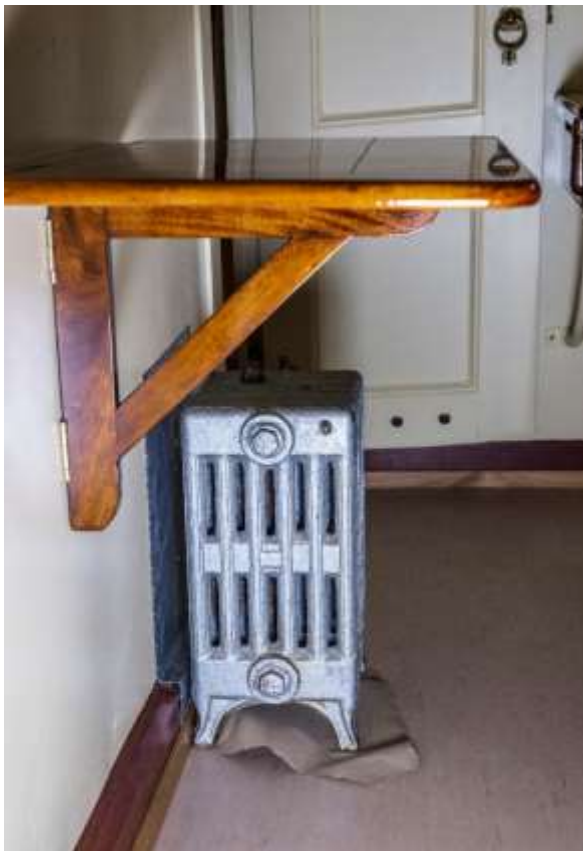
Figur 33 (foto: HFS).

De gamle varmeovnene ble ikke satt i stand, og hvor opprustede de er innvendig vet vi ikke. Nye vannrør er ikke montert da sentralfyret om bord ble fjernet i 1998. Ovnene er således staffasjen, men siden de har et uttrykk som hører hjemme i lugaren ble de plassert tilbake der de sto.

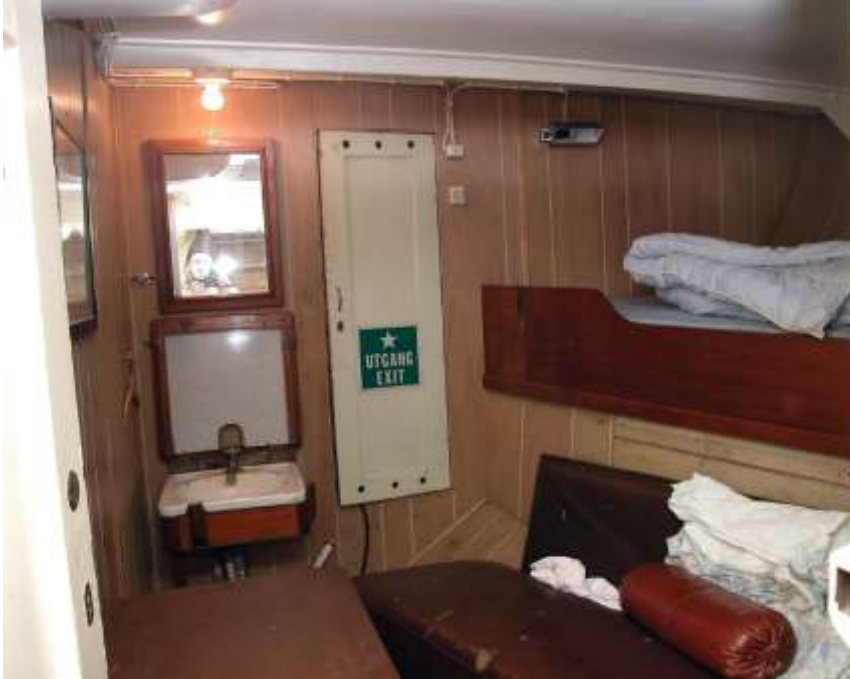
Figur 34 (ukjent fotograf)

Her er et bilde som viser lugaren før arbeidet med demontering og plateskift ble påbegynt i Dåfjorden. HFS var ikke inne i bildet i denne fasen.

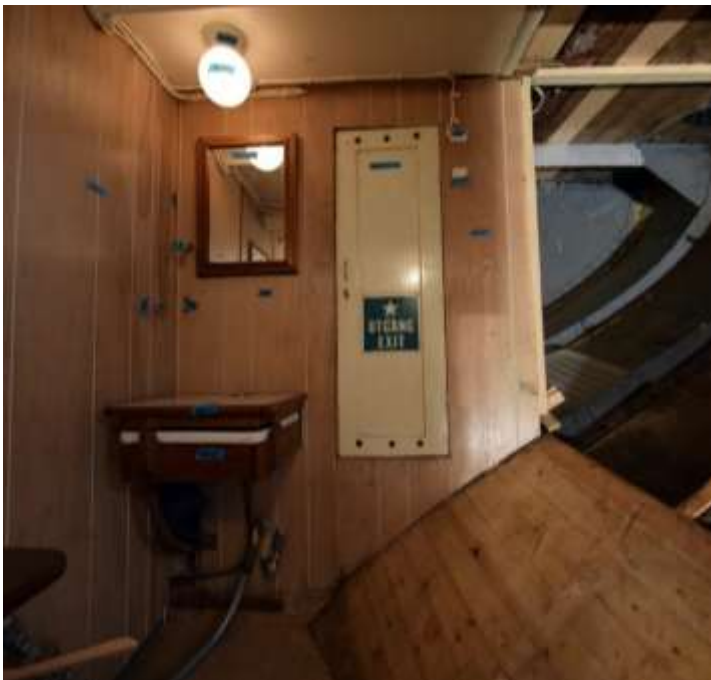
Figur 35 (foto: HFS).

1. maskinistlugaren og akterover i sterridsen var demontert til dette nivået da HFS ble involvert i trearbeidet om bord.

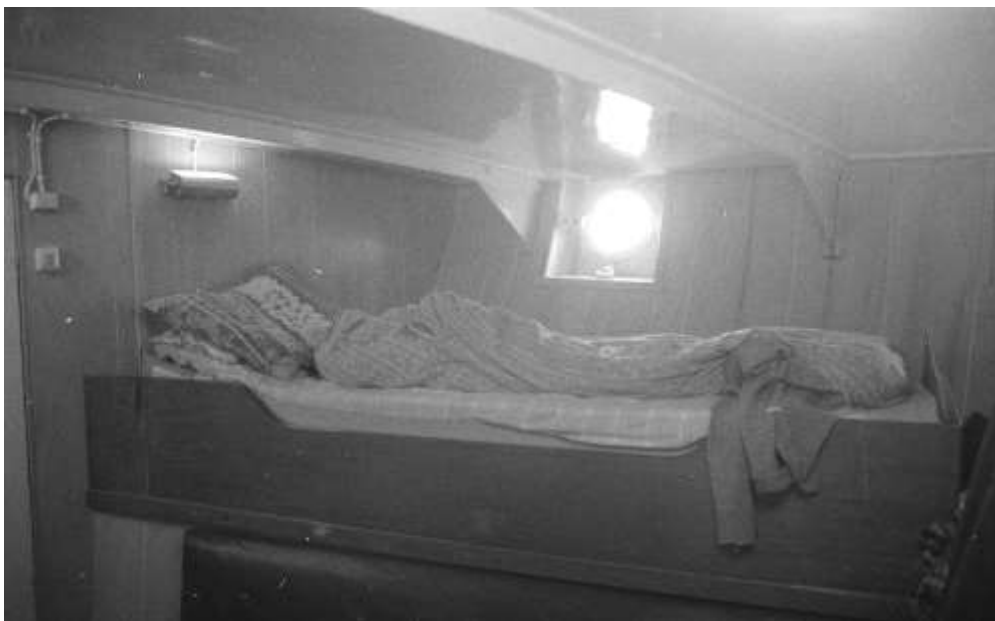
Figur 37 (ukjent fotograf)

Etter at basen Jørgen Myhr var undrende til om ikke det skulle være en ekstra ventil i lugaren måtte vi på jakt etter foto fra perioden før hudplatene ble skiftet. Og så dukket dette bildet opp. Her er det ingen tvil om at lugaren har hatt en lysventil i akterenden av køya også. Den fremre var på plass allerede.

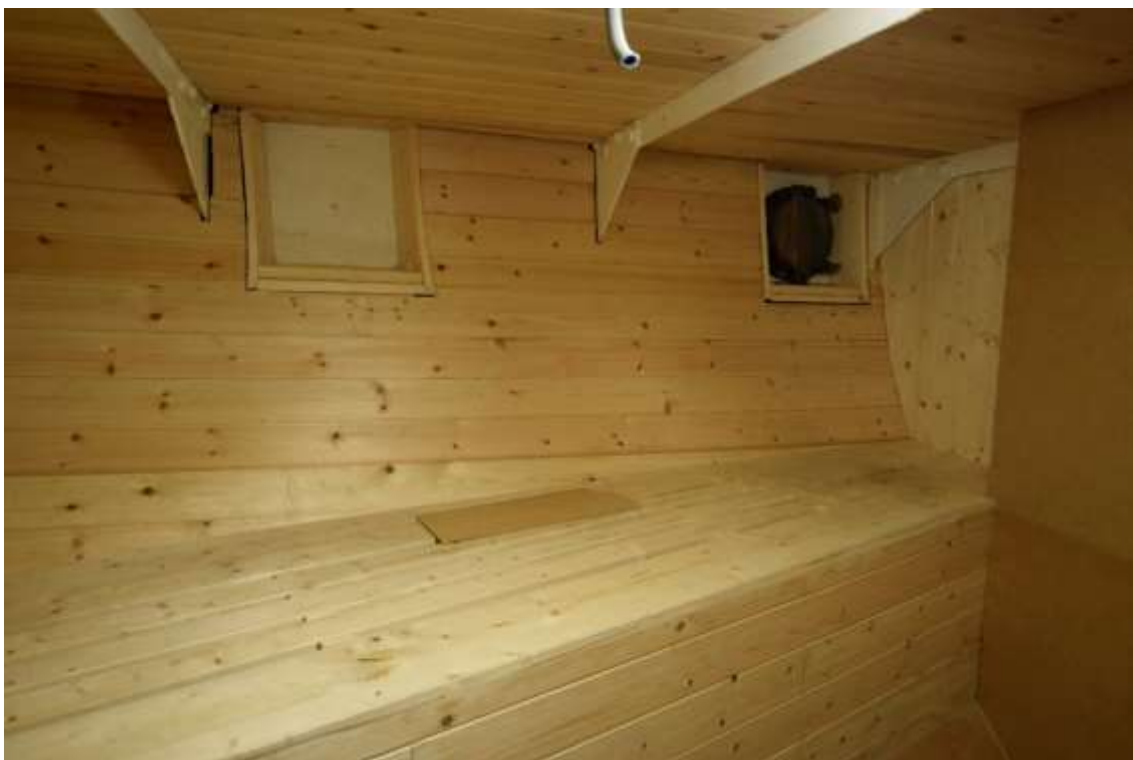
Figur 40 (foto: HFS).

I lugaren ventet ventilkassa på sin lysventil. Det måtte skaffes en som gikk i par med de resterende om bord.

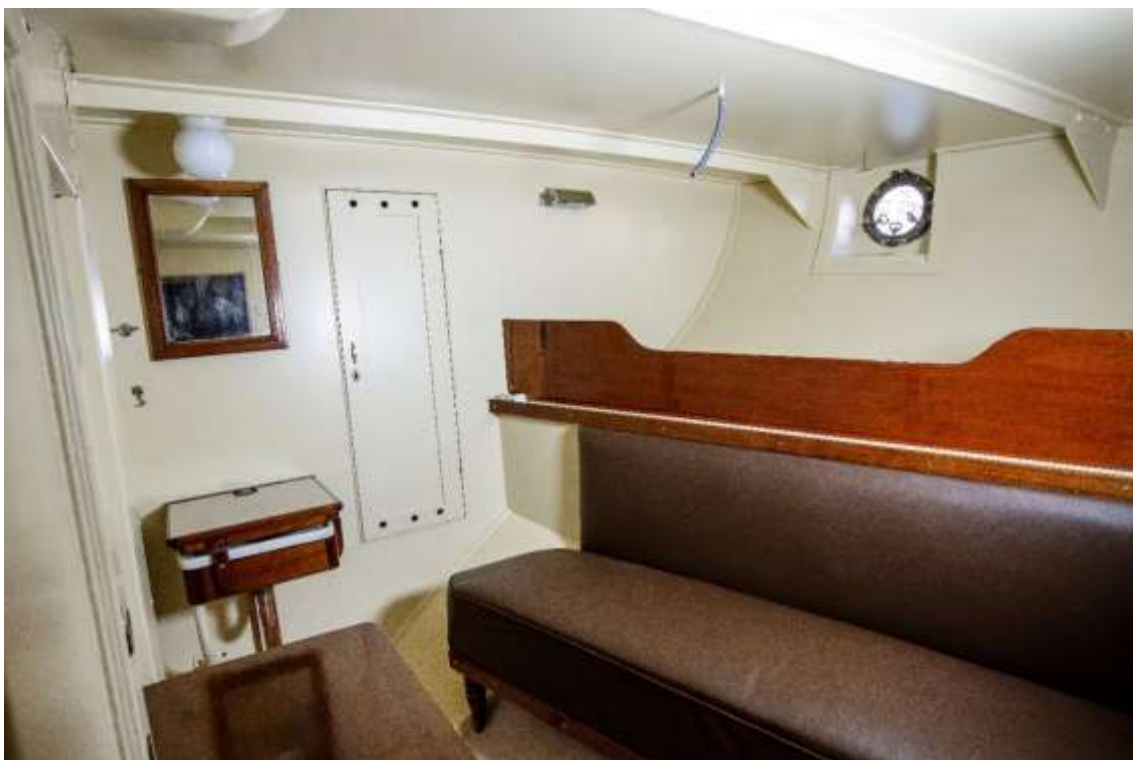
Figur 43 (foto: HFS).

Resultatet etter remontering/tilbakeføring av 1. maskinistlugaren. Kun elektrikerer mangler å fullføre jobben sin.

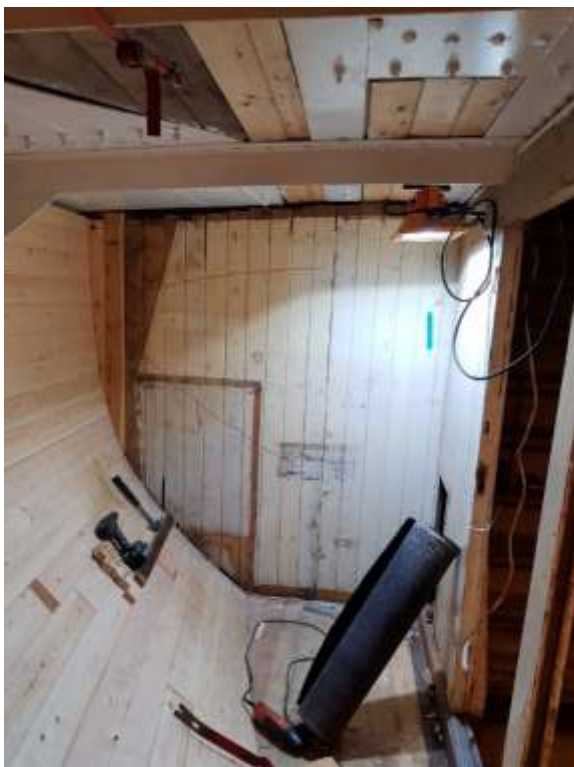
Figur 45 (foto: HFS)

Her er det samme skottet ferdig kledd. Kun et par bord ut i borde måtte lages nye. Det betød at vi hadde de gamle sporene å gå etter når det gjaldt køye.

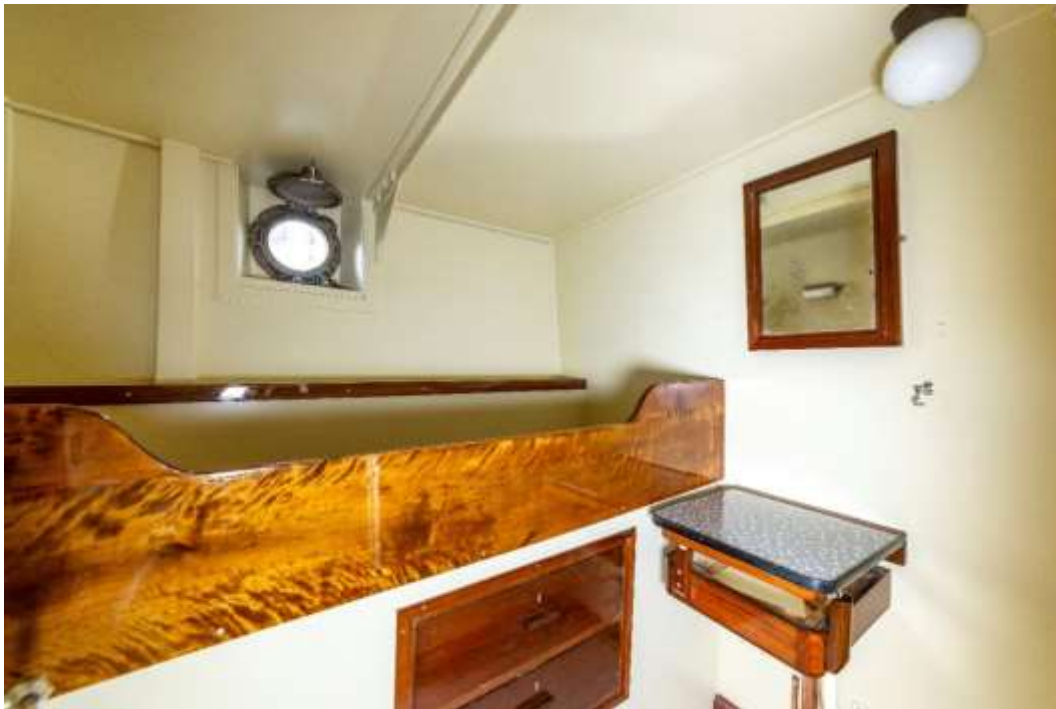
Figur 46 (foto: HFS)

Så har delene kommet tilbake på plass i 2. maskinistlugaren.

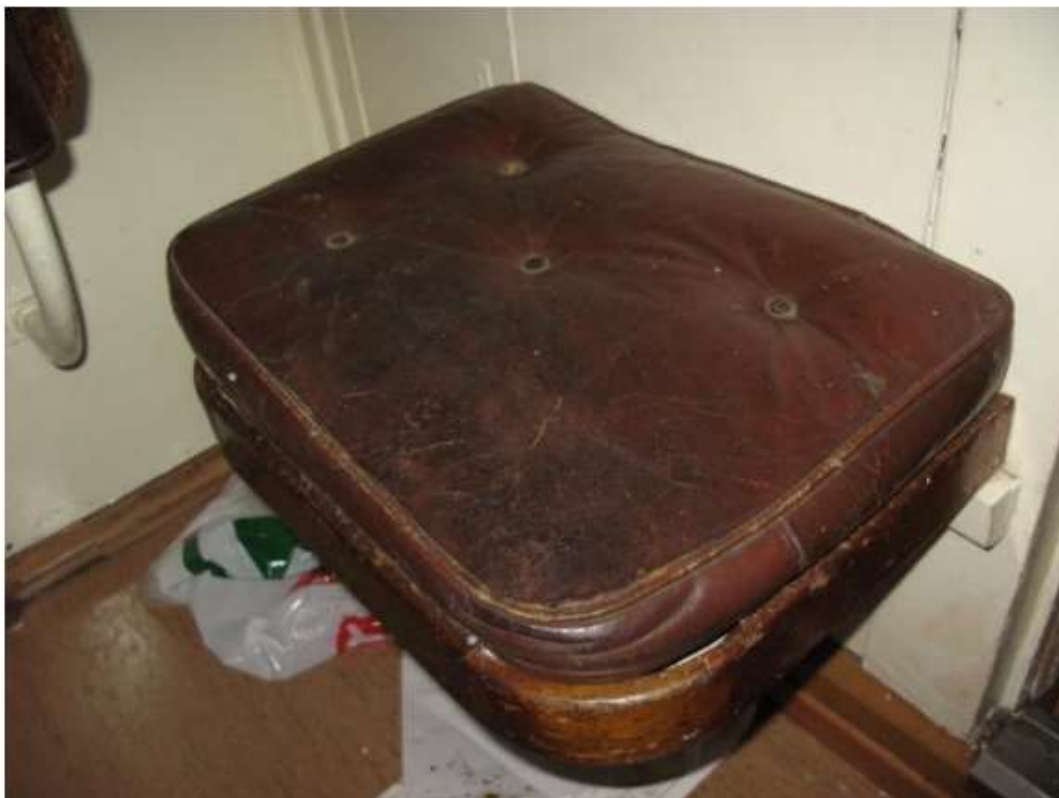
Figur 47 Foto Erik Småland, Riksantikvaren

I 2. maskinistlugaren var det tidligere en klaffebenk, som her er avfotografert i vedlegget til fredningsdokumentasjonen for Granvin. Denne benken med pute kom ikke med da de demonterte delene i området ble sendt til Norheimsund.

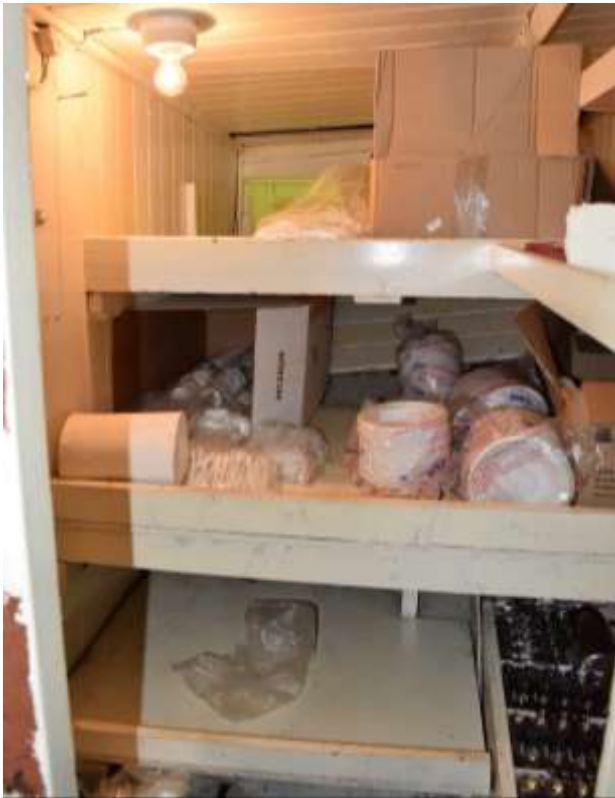
Figur 48 (foto: HFS)

Fotografiet fra 2015 viser hvordan det så ut i sterriksen aktenfor restauratørlugaren før demontering.
