# Rapport fra restaureringa 2020

## M/S Granvin, LGDC

### Lugarer i akterskipet

M/S Granvin  
Rapport fra restaureringa 2020. M/S Granvin Lugarer i akterskipet  
Morten Hesthammer  
Hardanger Fartøyvernssenter rapport nr. 14-21  
November 2021

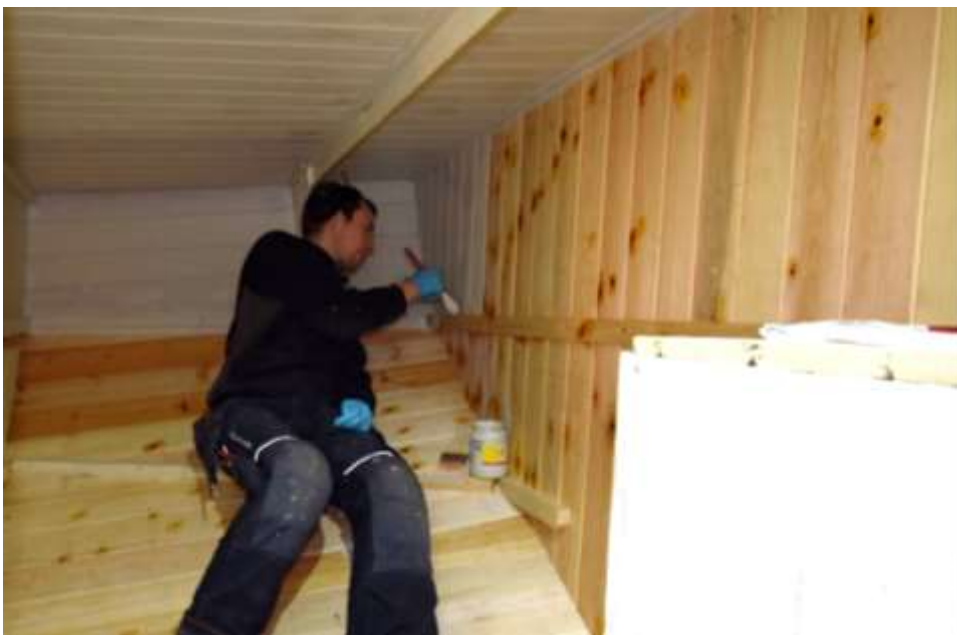
Figur 49 (foto: HFS)

Sterriksen var mer eller mindre klar straks skilleskottet mot lugarene var reist. Her skulle det ikke plates, så hele rommet har faspanel.

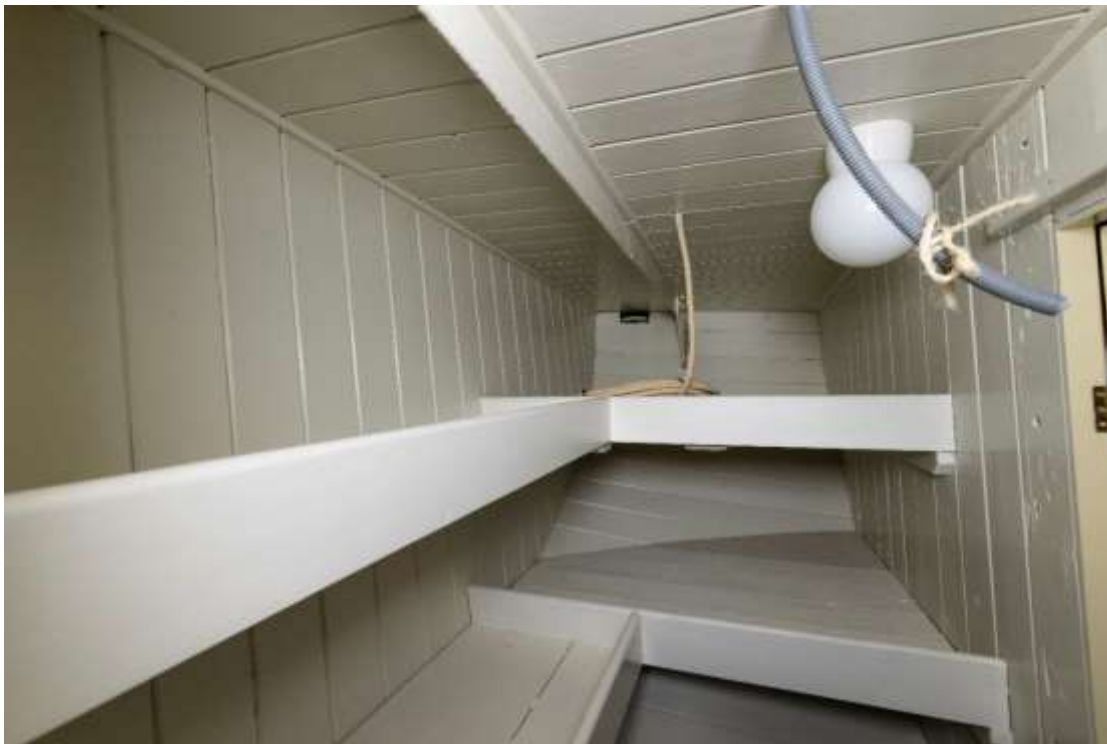
Figur 50 (foto: HFS)

Hyllene er på plass og hele rommet er malt ferdig. Dette bildet viser over mot babord, altså aktenfor 1. maskinistlugaren.

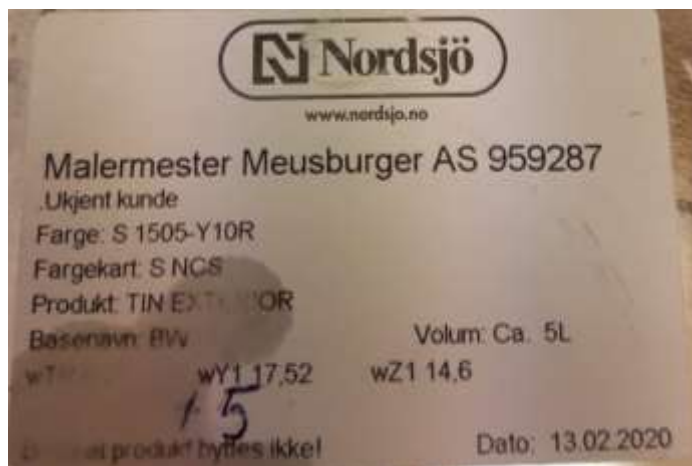
Figur 51 (foto: HFS)

Alle rommene er malt med alkydoljemaling fra Nordsjø.

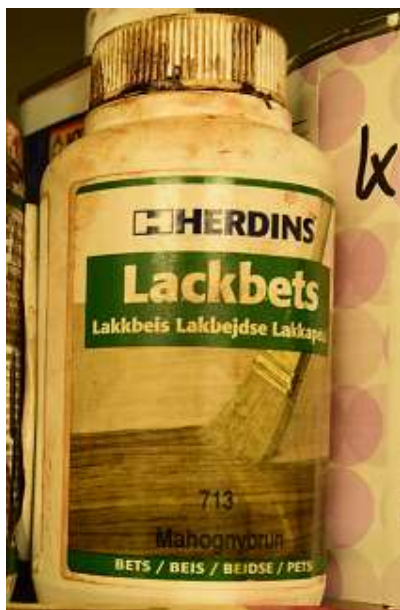
Figur 52 (foto: HFS)

De delene som er lakkerte, dvs. speilrammer, sengevanger og møbler, er beiset med mahognibrun beis før det ble lakket med Ravilakk.

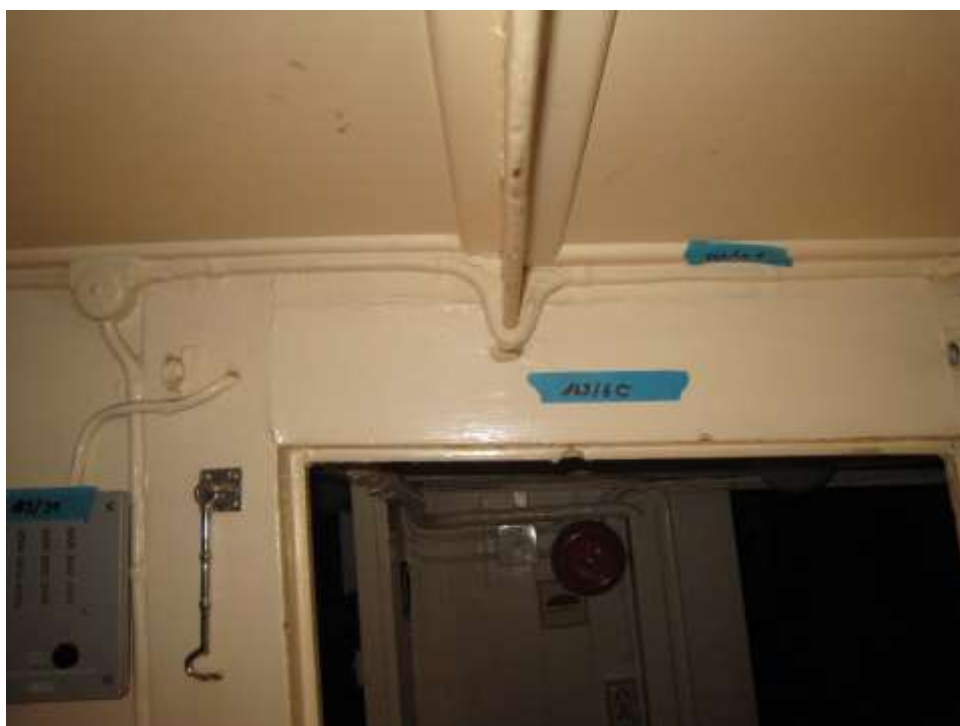
Figur 53 Foto Aarskog elektro

Slik så det ut inne hos restauratøren før demontering.

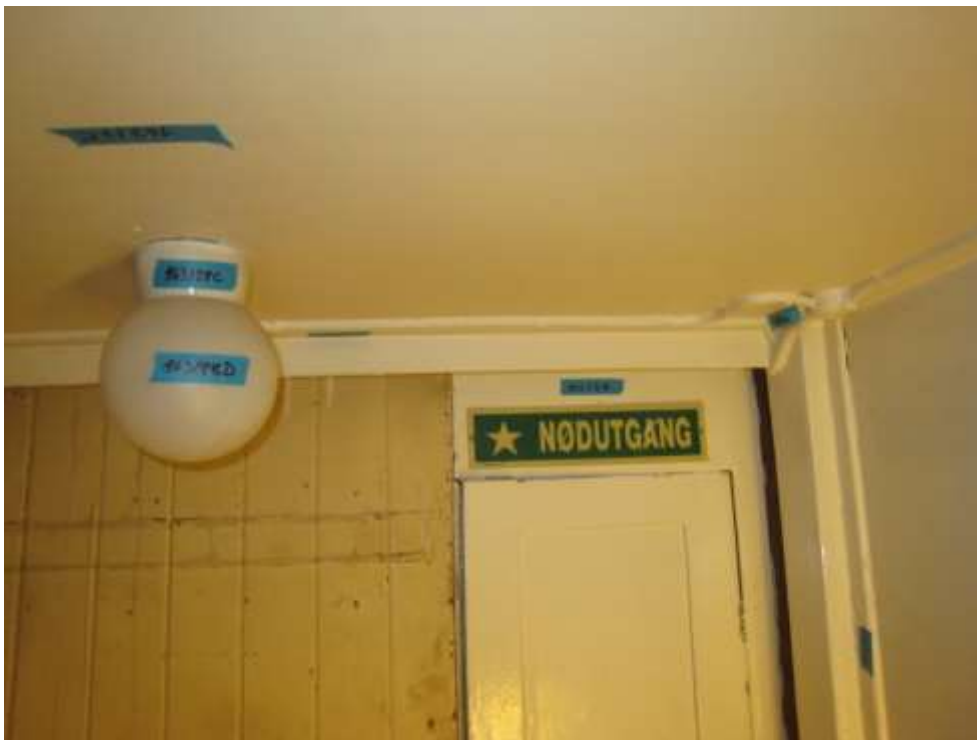
Figur 55 Foto Aarskog elektro

I restauratørlugeren ser vi her mot stores. Bildet er fra demonteringsperioden i 2015.

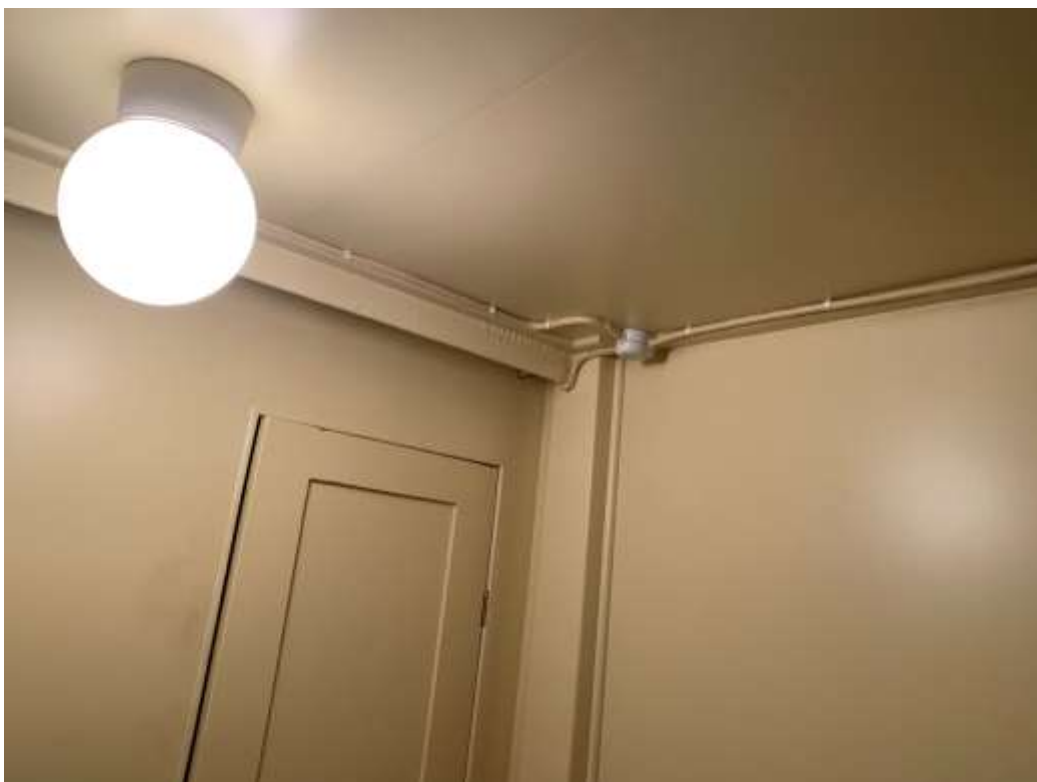
Figur 56 Foto Aarskog elektro

Her er alt tilbake i 2020 i samme område.

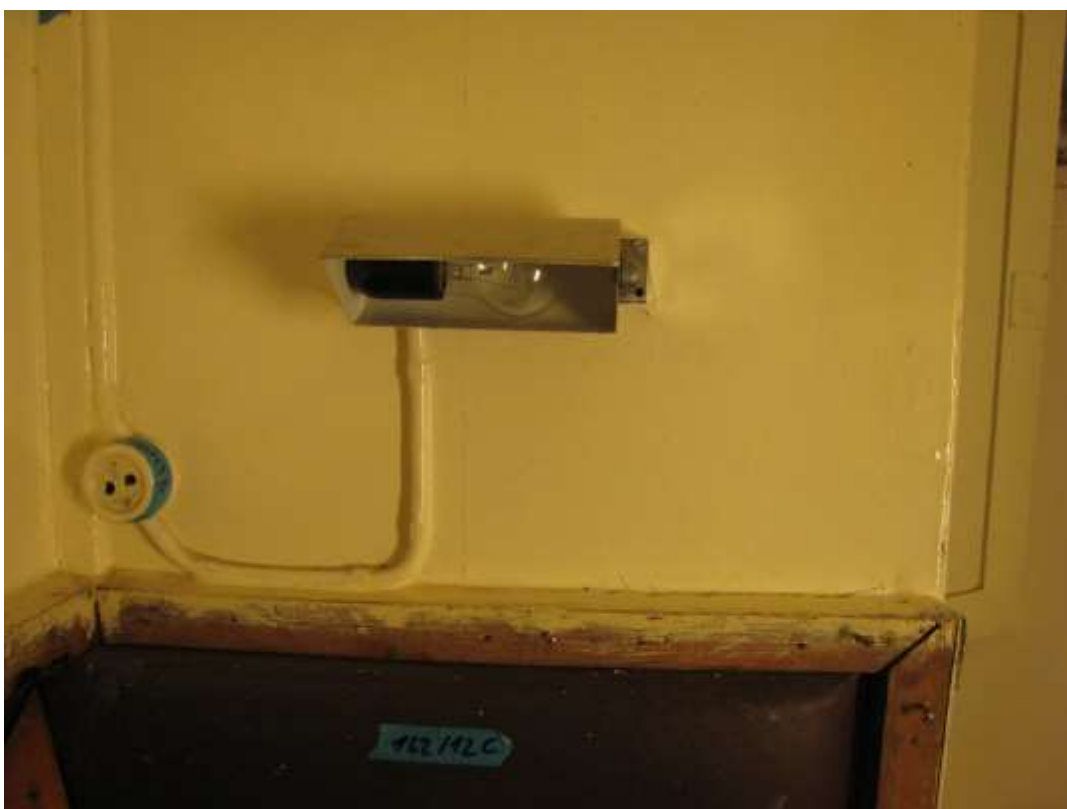
Figur 57 Foto Aarskog elektro

Dette er leselampe inne på kok/styrmansslugar før demontering.

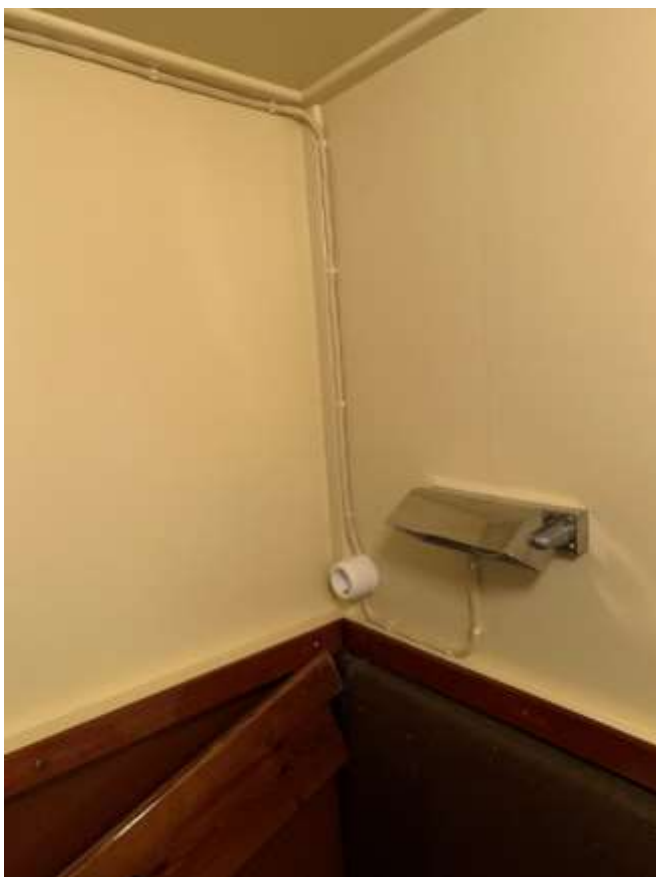
Figur 58 Foto Aarskog elektro  
og her er resultatet etter istandsettinga.

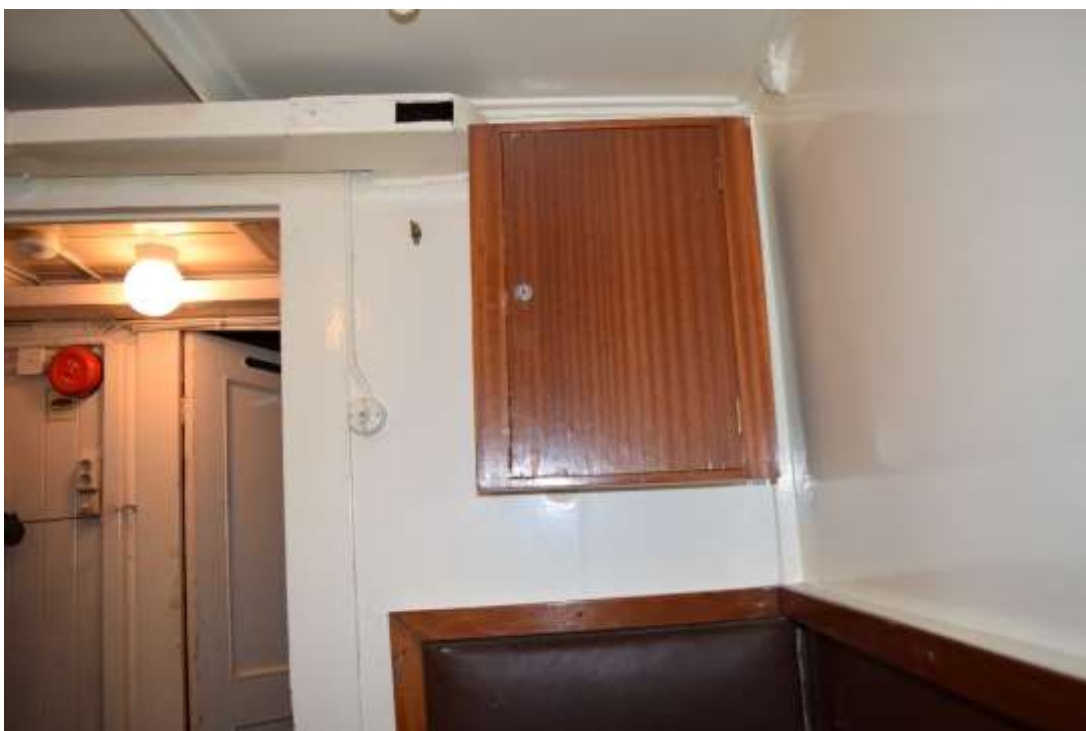
Figur 59 Foto Aarskog elektro  
I kok/styrmannslugar før demontering i 2015.

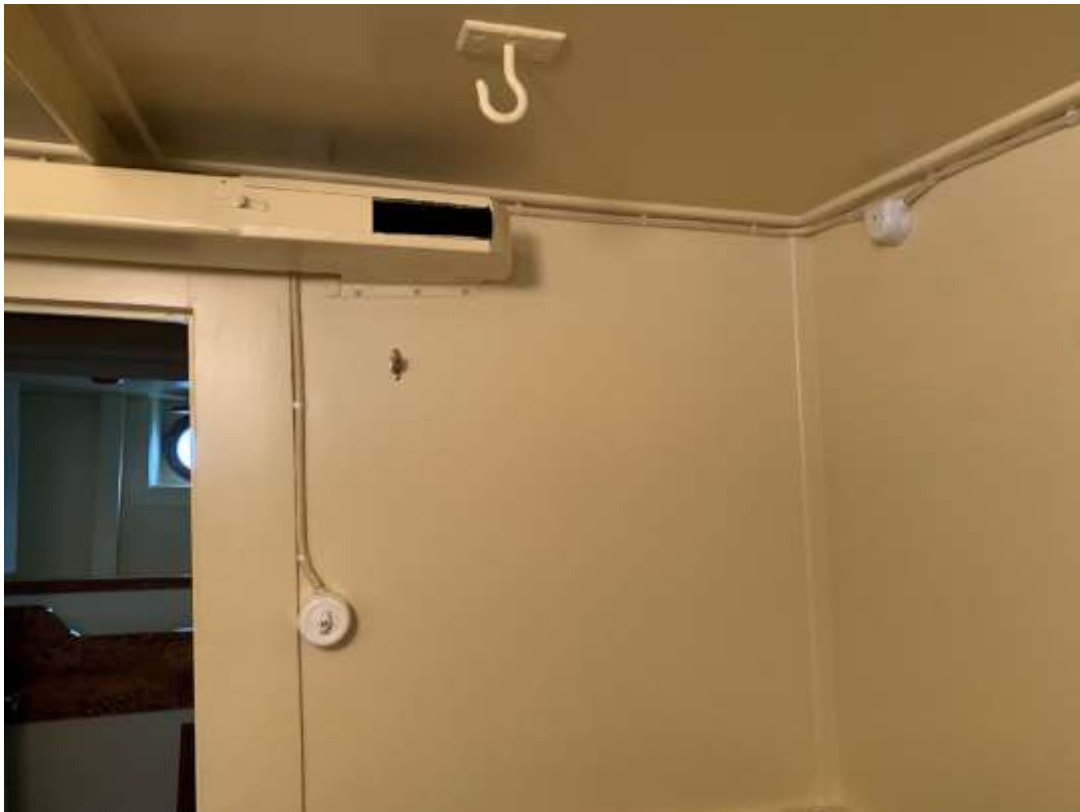
Figur 60 Foto Aarskog elektro

Resultatet i 2020. Her legger vi merke til at skapet ikke har kommet på plass igjen. Det ble bevisst utelatt da det ikke hører hjemme i verneperioden.

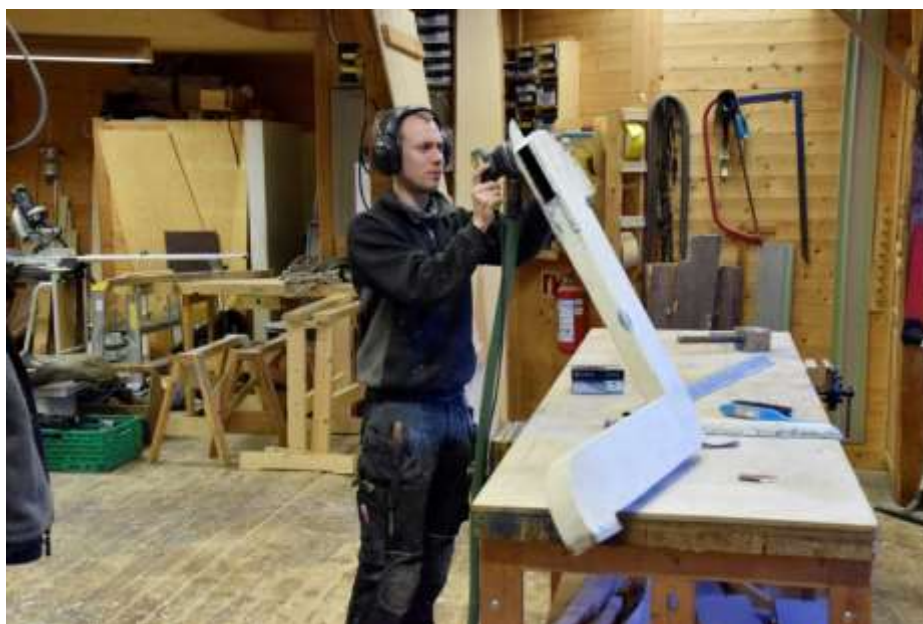
Figur 61 (foto: HFS)

De gamle ventilasjonskanalene ble montert tilbake slik de hadde stått tidligere. Her ser vi Jørgen Myhr i ferd med å fjerne løs maling før remontering.

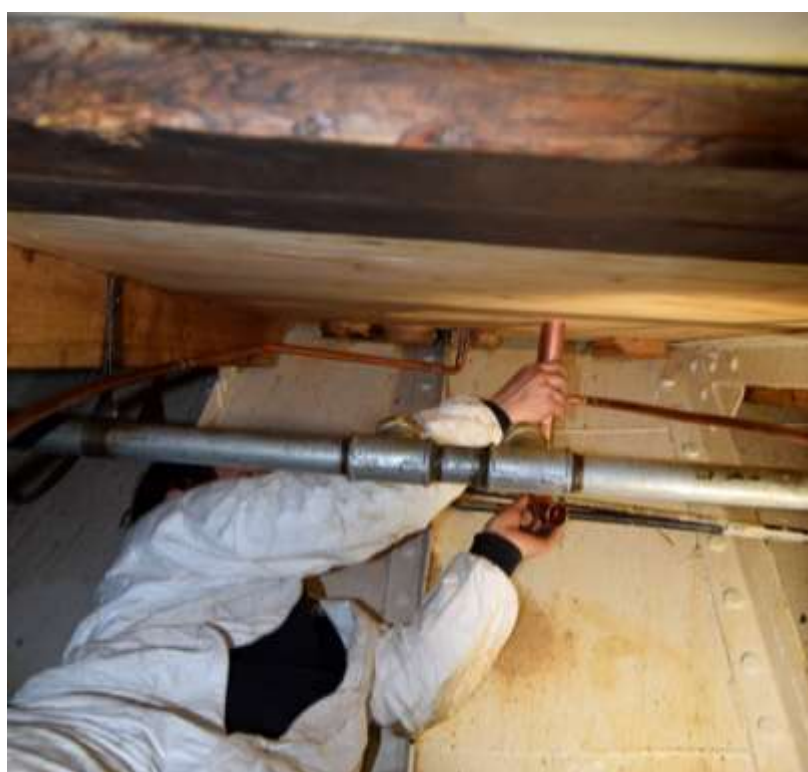
Figur 62 (foto: HFS)

Rørlegger Christoffer Nordås Sørheim i firmaet CNS monterer kobberør under dørken. VVS anlegget i lugarene er ikke det mest avanserte. Det er kobberør opp til servantene og stålrøret i forgrunnen som avløp fra vaskene. Ifølge rørleggeren var kobberørene fra før demontering montert etter ca. 1970 da gjengene var i millimeter.

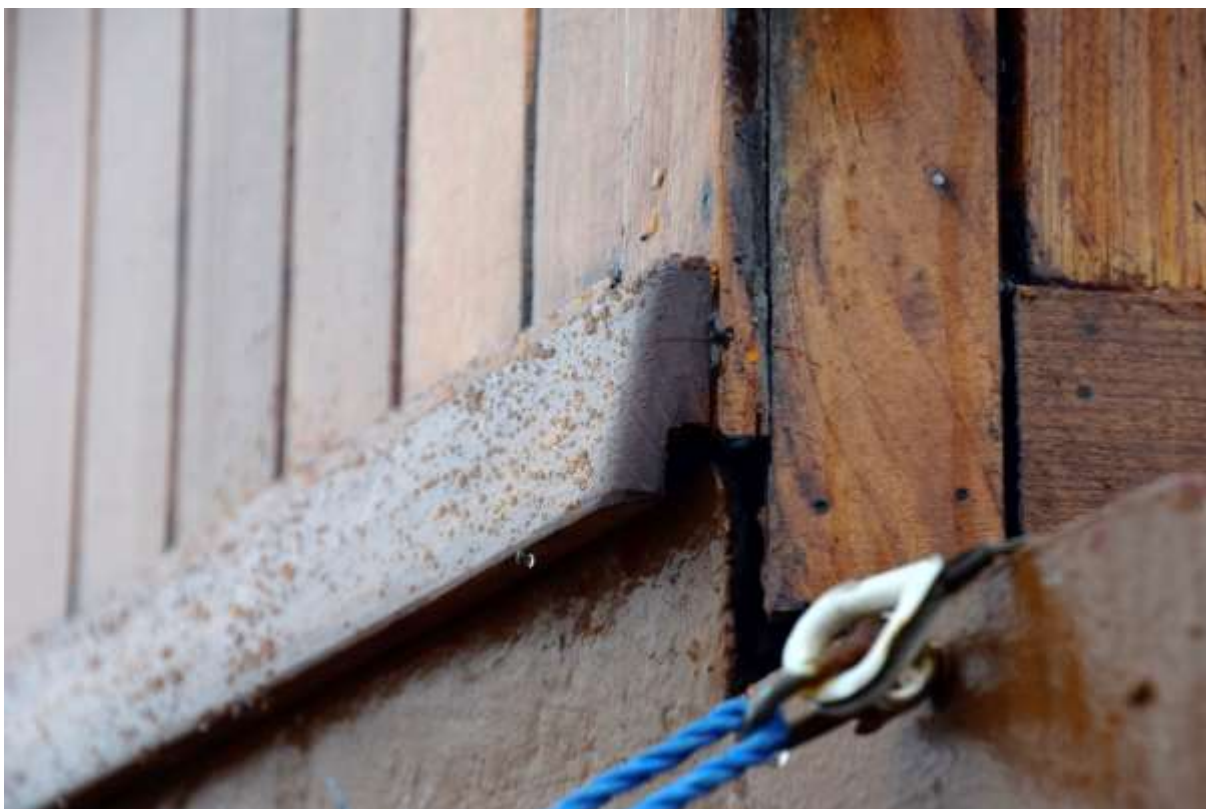
Figur 66 (foto: HFS)

Vi har inntrykk av at det har vært åpent mellom panelet og stålplata i fronten i mange år, og både dekk, strekkplate (ser vi av rustvann unnenfra), og sålen til selve styrehuset har fått gjennomgå. Styrehusets fundament er i all hovedsak råteskadd i fronten. Å utbedre dette er en større operasjon, så etter en samtale med eierne ga de oss i oppdrag å sette på en ekstra list i fronten for å hindre at like mye vann trenger inn. Vi har selvsagt gjort hva vi kan for å hindre vann i å trenge inn i det hele tatt, men her er et utall av muligheter for noe vann i å fortsette å forderve treverket. Fronten er av pløyde teakbord med en liten fas, og her kan det selvsagt komme vann inn. Panelet er lakket et utall ganger, så det ser tett ut, og uansett vil lista vi har montert være en stor midlertidig forbedring.

Her er den ekstra lista kommet på plass, og vannet som renner ned på styrehusfronten ledes utenfor stålkannten før det drypper ned på dekket.
