**Teknisk-historisk dokumentasjonsrapport – THD**

# **Haugefisk**

## **Kapteinslugar**

**Rapport nr.7-20**  
**Hardanger Fartøyvernsenter**

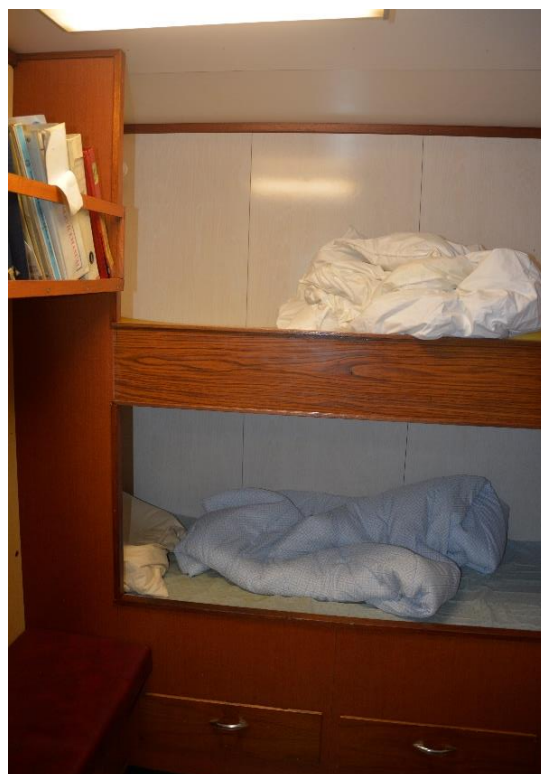
Dersom vi ser på bildet fra maskinistlugaren (Figur 9) ser vi hvordan køyen kan ha vært bygget. På dette bildet ser vi at også denne køyen har vært en enkelkøye som har blitt utvidet i senere tid. Vi legger merke til at platen på midten har en annen overflate enn resten av køyefronten og at denne bare er satt inn i den eksisterende køyen. Dersom vi ser på en original dobbelkøye (Figur 8), kan vi se at denne har samme materiale på hele køyefronten og at den er bygget i ett.

Figur 9 Maskinistlugaren. Enmannskøye bygget om til tomannskøye. Foto HFS 2020

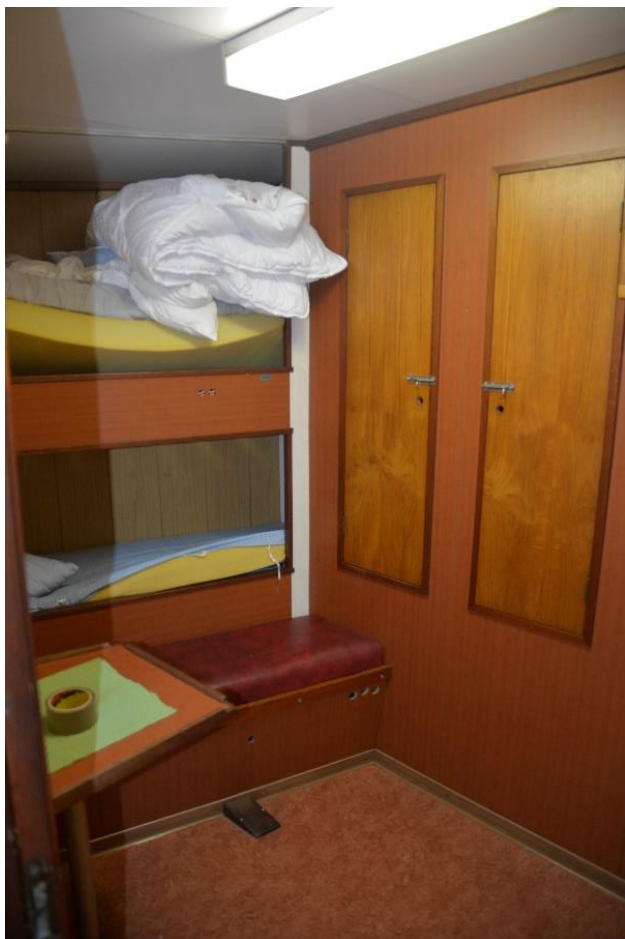
Figur 13 Skap med skrog av plater med mahognioverflate. 2 mannslugar under hoveddekk. Foto HFS 2020

Skap og benk i kapteinslugaren har vært bygget med overflater som på figur 13, men med et enkelt skap og en benk mellom skapet og styrbord skott. Benken skal nå bygges som på kapteinslugaren med mahognyplater og pute trukket med rød skai. Siden benken på kapteinslugaren er bygget ut fra skapet på samme måte som på figur 14, er det nærliggende å tro at det her og skal være samsvar mellom høyden på benken og hvor langt ned skapdøren skal gå. Vi kan se hvordan planløsningen har vært på byggetegningen. (figur 2)

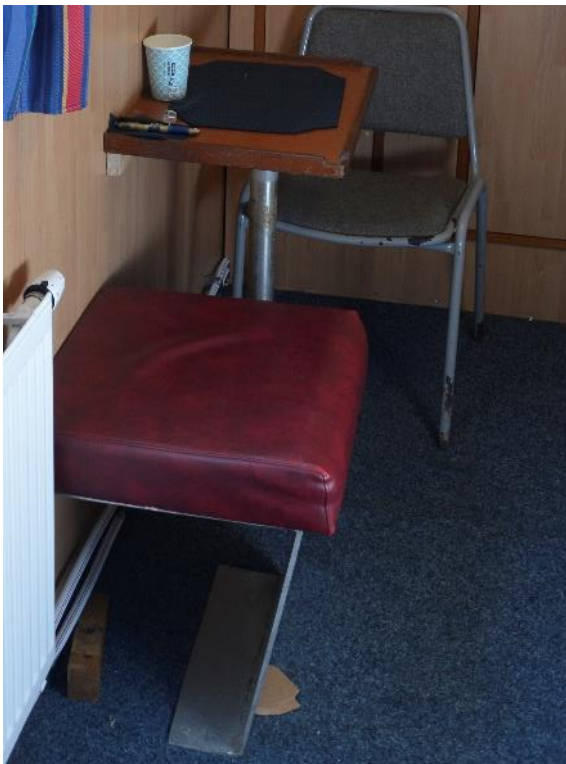
*Figur 15 Benk og bord slik det ser ut i 2020. Foto HFS*

Det kan tyde på at bordet og puffen som står der i dag er den originale. (*Figur 15*)

Disse passer i størrelse med hvordan det ser ut på tegningen, og i materialene er som i resten av båten. Spesielt puten, denne er maken på alle lugarene.

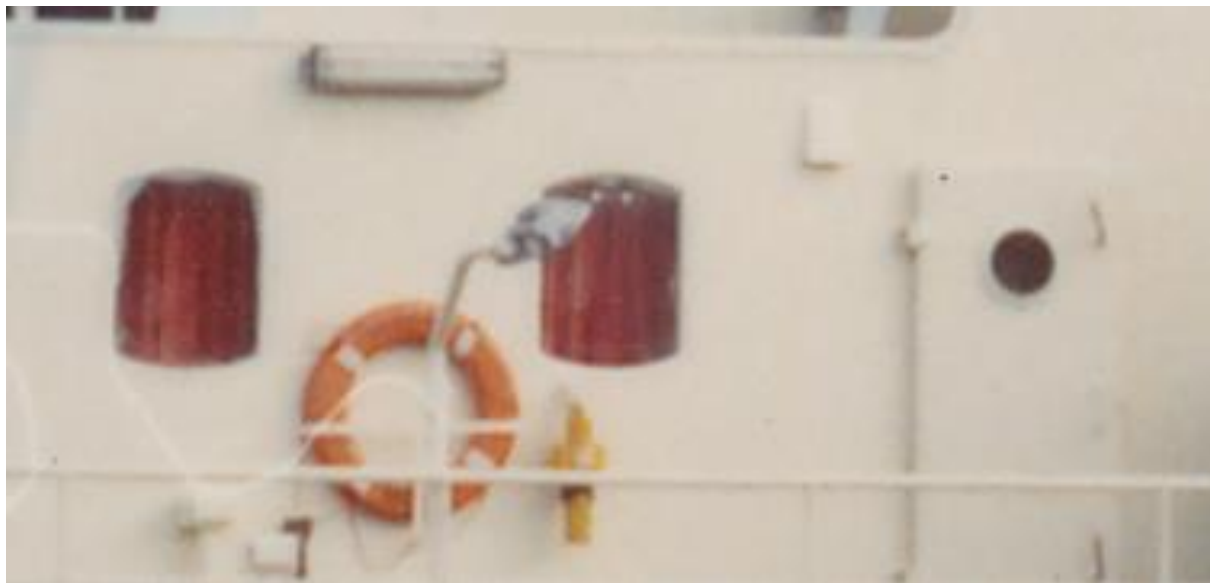
Ved nybygg hadde kapteinslugaren to lysventiler. Det har vært sagt at begge disse kunne åpnes, men når vi ser på bildet fra nybygget (figur 1) ser det ut til å være håndtak bare på den fremste lysventilen. Ut fra dette kan vi si at den fremste ventilen kunne åpnes og den akterste var fast.

*Utsnitt fra figur 1. Haugefisk som ny med to ventiler på kapteinslugaren . Det kan se ut som det kun var den fremste ventilen som kunne åpnes.*

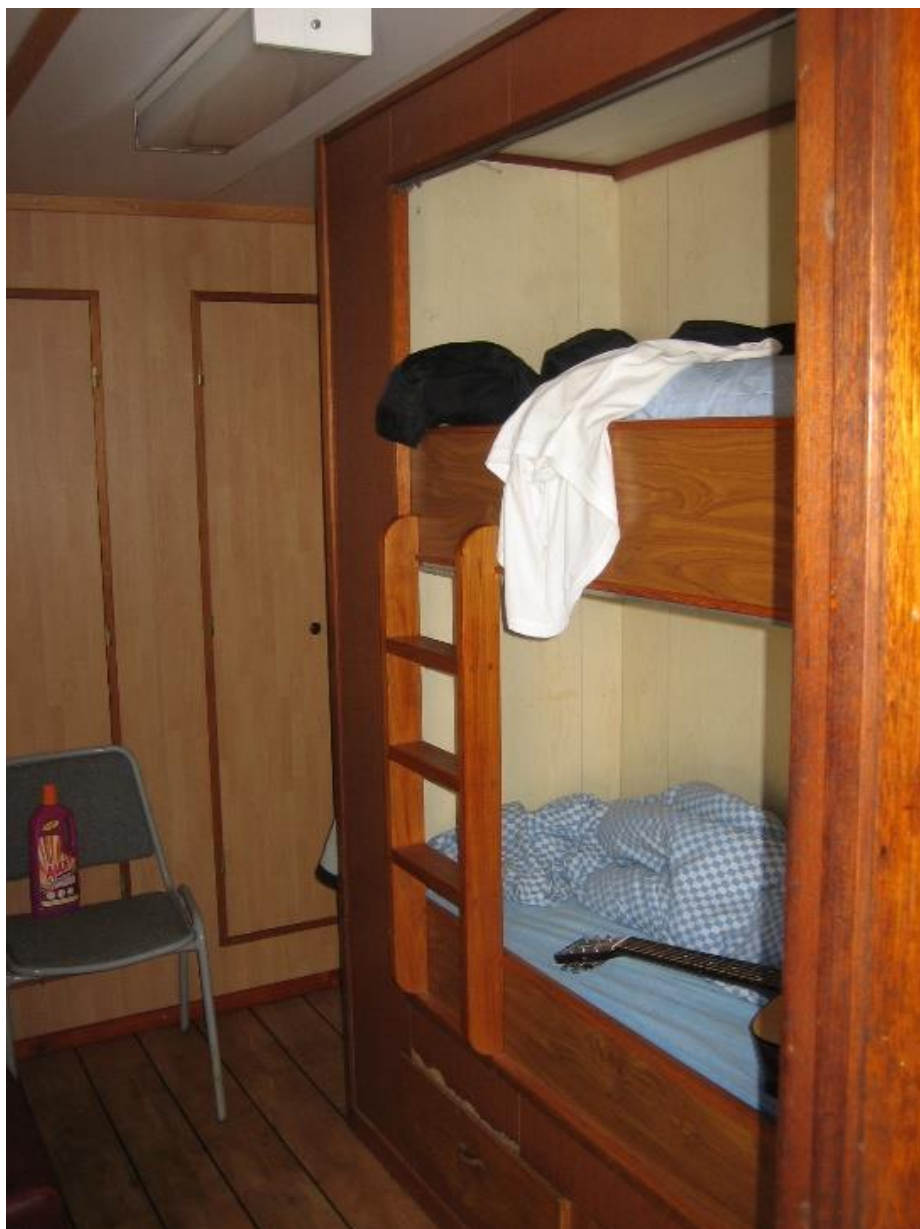
*Figur 30 Kapteinslugaren - Fjordsteam 2010 Foto RA*

Bildet til høyre (*figur 30*) er tatt i 2010. Her ser vi hvordan køyefronten så ut etter ombygging til to køyer.

Vi ser at sengevangene er laget i samme materiale, og vi kan anta at disse ble monterte samtidig. Dvs. i forbindelse med ombygging til to køyer.

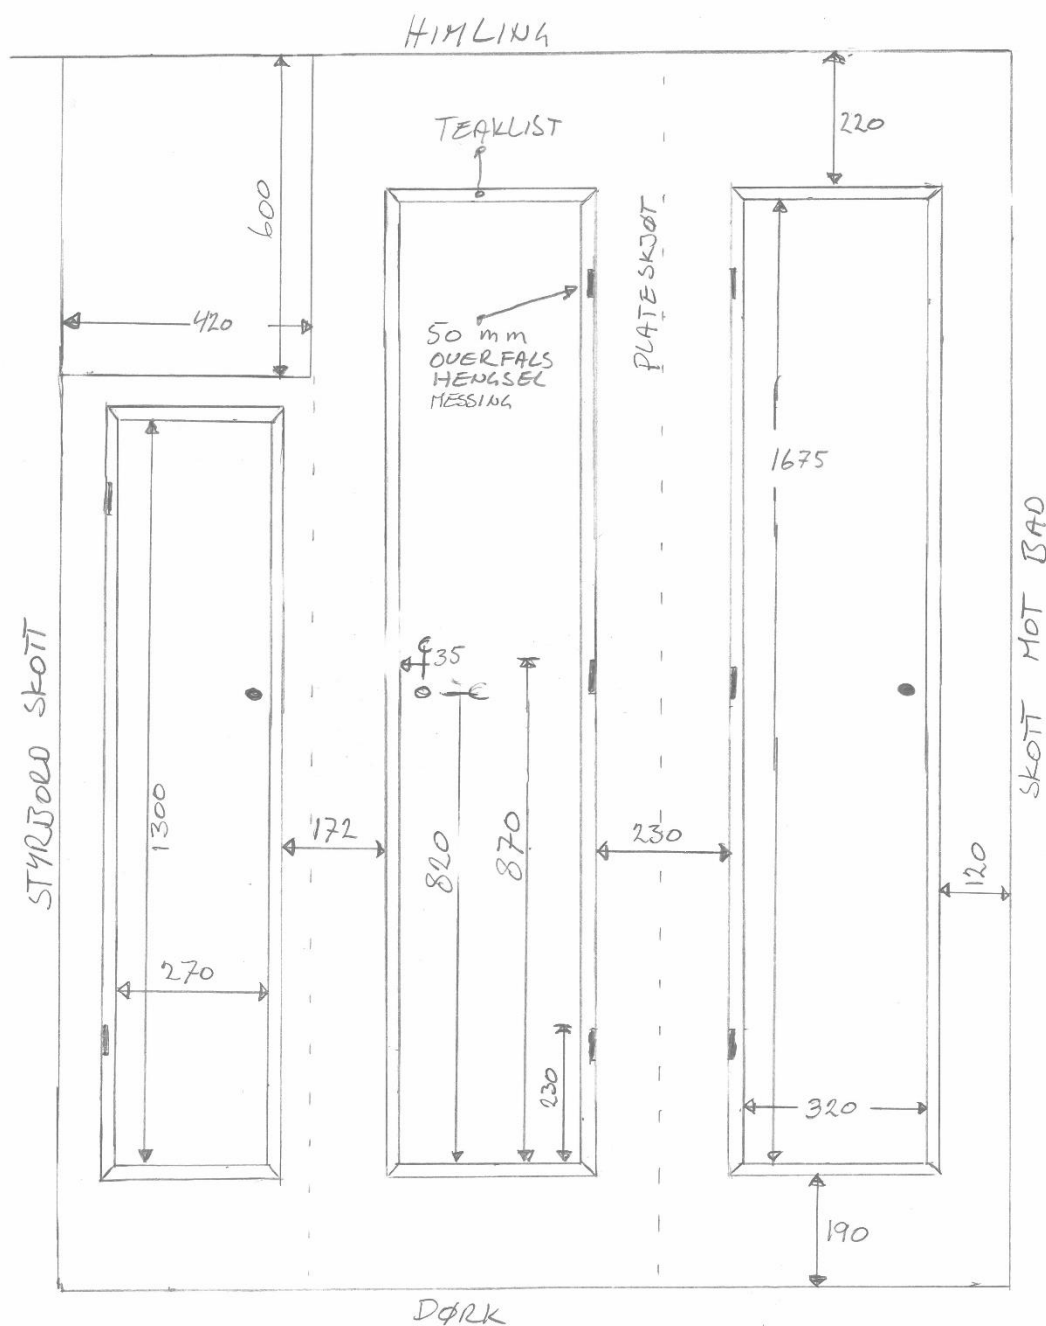
Figur 31 Haugefisk Kapteinslugar skap på akterskott. 2000 utgaven. Bøkkelaminat skrog og dører med teaklister.. Skisse HFS 2020

Behovet for en tomannslugar fører også til behov for flere skap. Får å få til dette, fjernes benken på akterskottet og tre skap settes inn istedenfor det ene som var der fra før. Skapet blir laget i bøkkelaminat med teaklaminat dører.

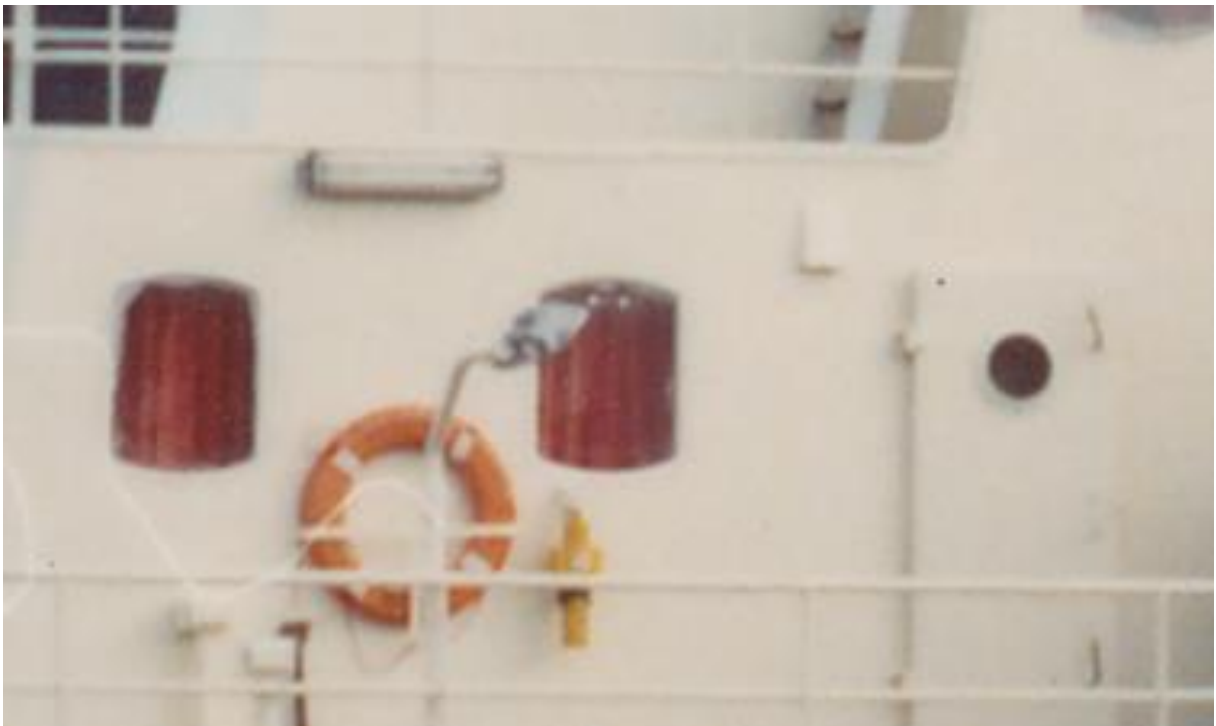
For å få plass til skapene, som nå kommer helt ut mot skottet på babord side, måtte den akterste ventilen fjernes. Vi kan se merker i stålet på utsiden, der den gamle ventilen har stått. Her er det sveist i en plate tilsvarende åpningen. Ventilen som står igjen, er tilsvarende de som er i resten av fartøyet. Dette tyder på at den er original.

*Utsnitt frå figur 1. Haugefisk som ny med to lysventiler på kapteinslugaren .*

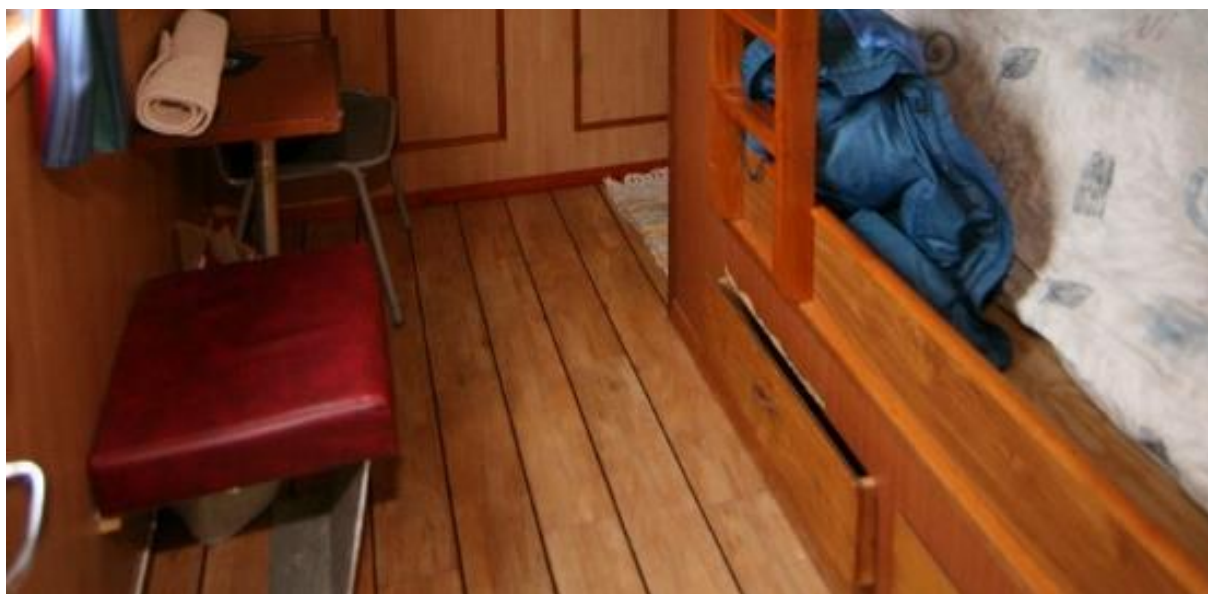
Ved ombyggingen har en lagt belegg med imitasjon av skipsgulv.

*Utsnitt av figur 24 Belegget slik det var etter ombygging rundt 2000*
