# Teknisk-historisk dokumentasjonsrapport

## M/K «Reidulf II»

**Rapport nr. 8-21**  
**Hardanger Fartøyvernssenter**

M/K Reidulf  
Teknisk-historisk dokumentasjonsrapport (THD)  
Morten Hesthammer  
Hardanger fartøyvernssenter [rapport nr.8-21]  
**Versjon nr. 1**  
September 2021

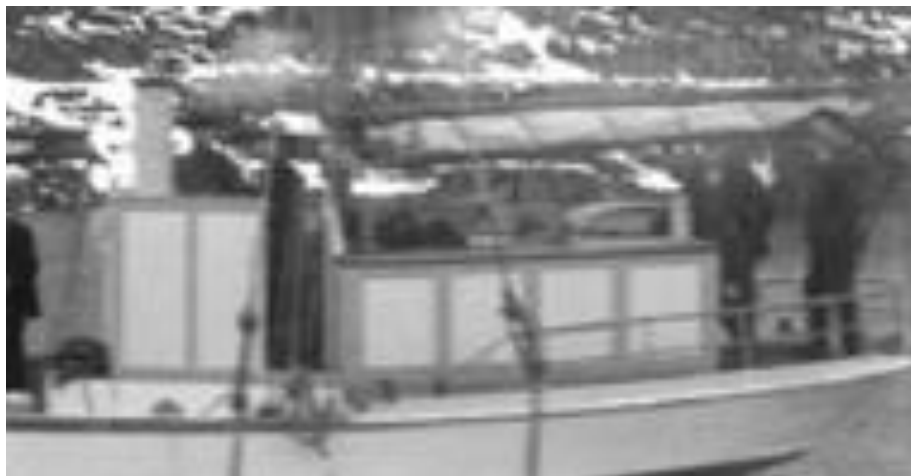
Figur 3 Utsnitt av Figur 15 viser Reidulf i 1914. Foto tilhører Helgeland Museum.

*"Reidulf II" ble levert med en styrebås, og her ser vi skorsteinen som stikker godt opp over styrebåsen. Motor Bolinder 25HK. Bildet viser også at «Reidulf II» hadde en poop, forhøyet dekk akter, og en høy ruff som rommet skipperlugaren.*

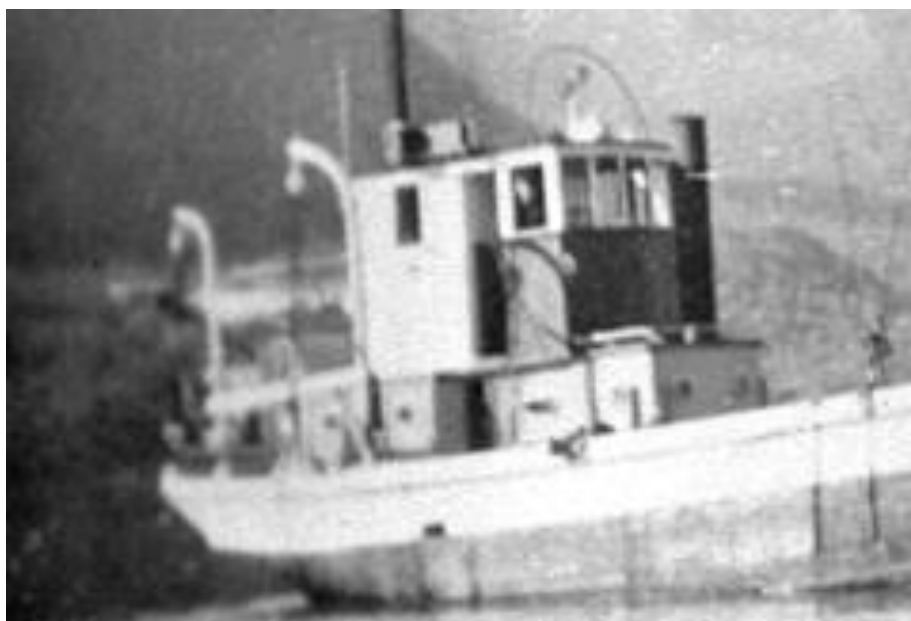
Figur 4 Utsnitt av Figur 23 viser styrehuset før forlengingen i 1949. Foto tilhører Hurtigrutemuseet i Stokmarknes.

*Et godt styrehus, med svakt buet front, har kommet til siden levering i 1914. Det ser også ut til at ruff og casing har blitt fornyet og forhøyet. Vi ser skorsteinen som stikker opp på babord side av styrehuset. Motor Wichmann tosylindret 40 HK. Denne ble montert om bord i 1921.*

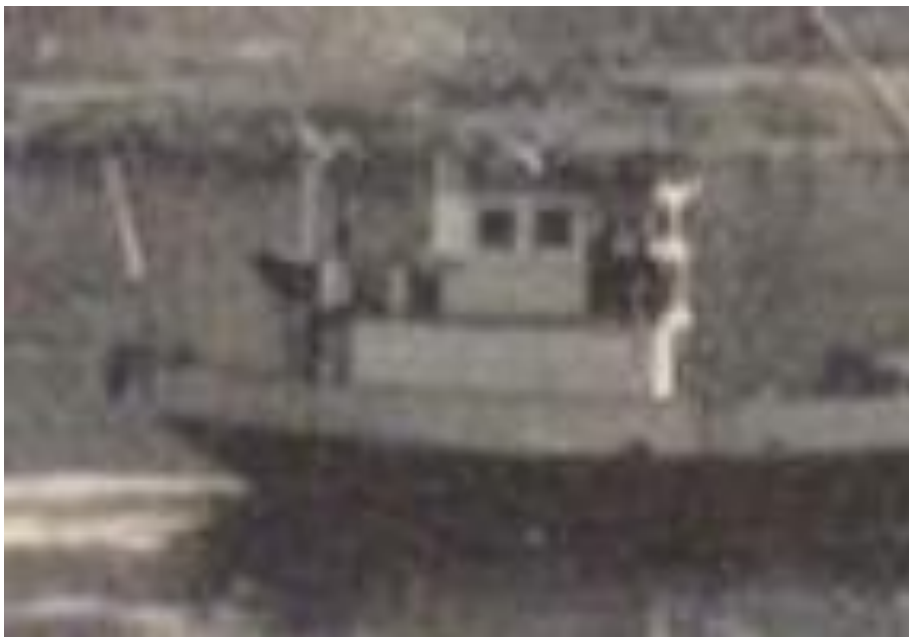
*Figur 5 Utsnitt av Figur 28 og viser styrehuset etter 1949. Foto via Anton Ramsfjord.*

*Etter 1950. Rudolf Sørli's båtbyggeri har forlenget og fornyet "Reidulf II". Styrehuset er nytt med buet front og to vinduer i siden aktenfor døra. Fotografiet er for utydelig til at vi kan se skorsteinen tydelig, men det later til at det er den samme som sitter på i 1962, figur 5. Motoren Wichmann 120 HK AV ble montert i 1951 så vidt vi kan lese ut av Skipsregisterkortet.*

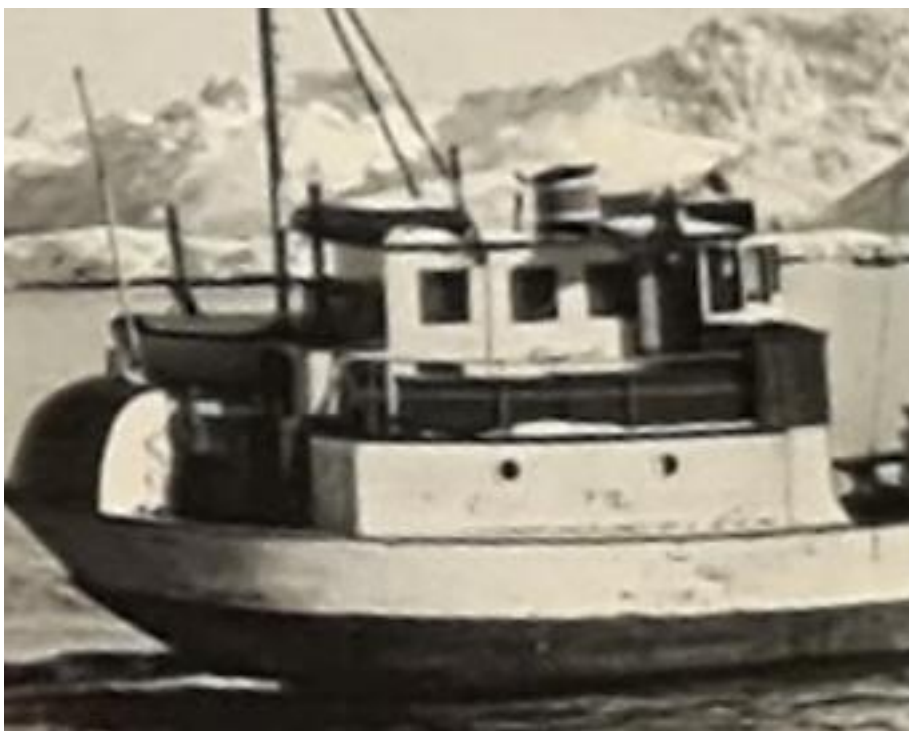
*Figur 6 Utsnitt av Figur 30. Fotoet er tatt i 1962 og tilhører Sture Krey.*

*Reidulf har fått bygd på akterkanten av rorhuset med et felt som inkluderer ett ekstra vindu. I dette rommet blir det postkontor. Skorsteinen er godt synlig på taket av styrehuset, og er malt med VDS sine farger. Motor Wichmann 225 HK fordelt på 5 sylindre. Motoren kom inn i 1961.*

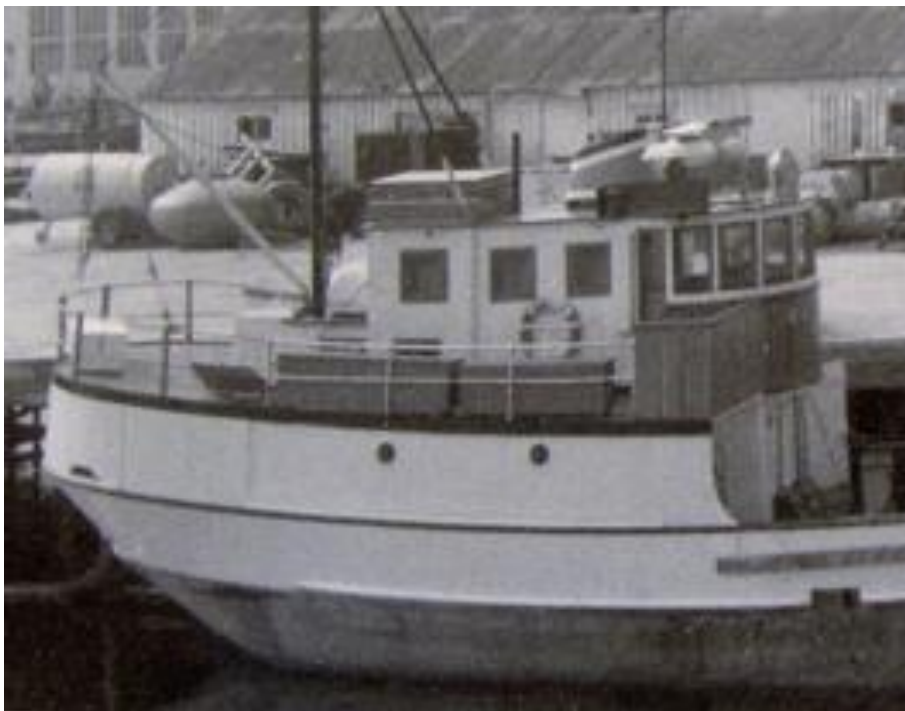
Figur 7 Utsnitt av Figur 35. Fotoet er tatt i Melbu i 1962 og tilhører Hurtigrutemuseet.

"Reidulf II" i Melbu i 1972. Brodekket går nå helt akterut og hele hekken er kledd inne. En forhøyning i brodekket aktenfor postlugaren er hyttetaket for messa som har kommet til. På styrehustaket ser vi nå en annen skorstein enn ti år tidligere. Denne nye har motorbåtpreg og er kraftig skrådd akterover.

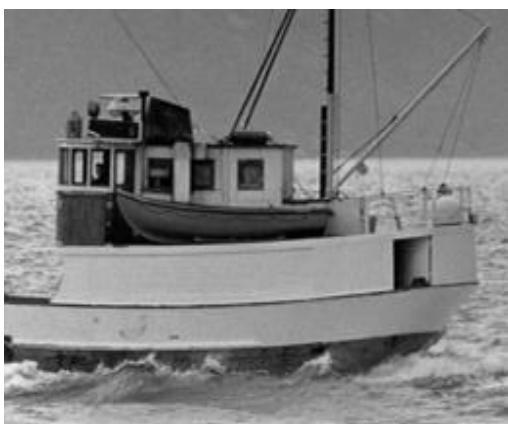
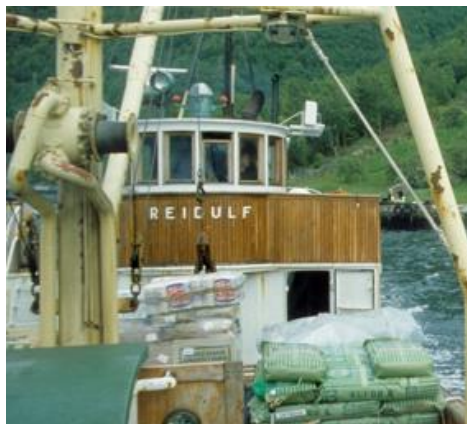
Figur 8 Utsnitt av fotografier tatt av Helge Sunde. Fra figur 37 til venstre og 38 til høyre.

Bildet til venstre: Året er 1983, og vi ser "Reidulf II" fra babord side. Her ser vi at overbygget over hoveddekket ikke har lysventiler, og at det er en lasteport. Når denne porten har kommet til er uvisst. Fartøyet hører nå hjemme i Sogn. Skosteinen er den samme, men rederifargene til VDS er borte. Motor om bord nå er en Volvo Penta TAMD 120, som ble montert om bord i 1974.

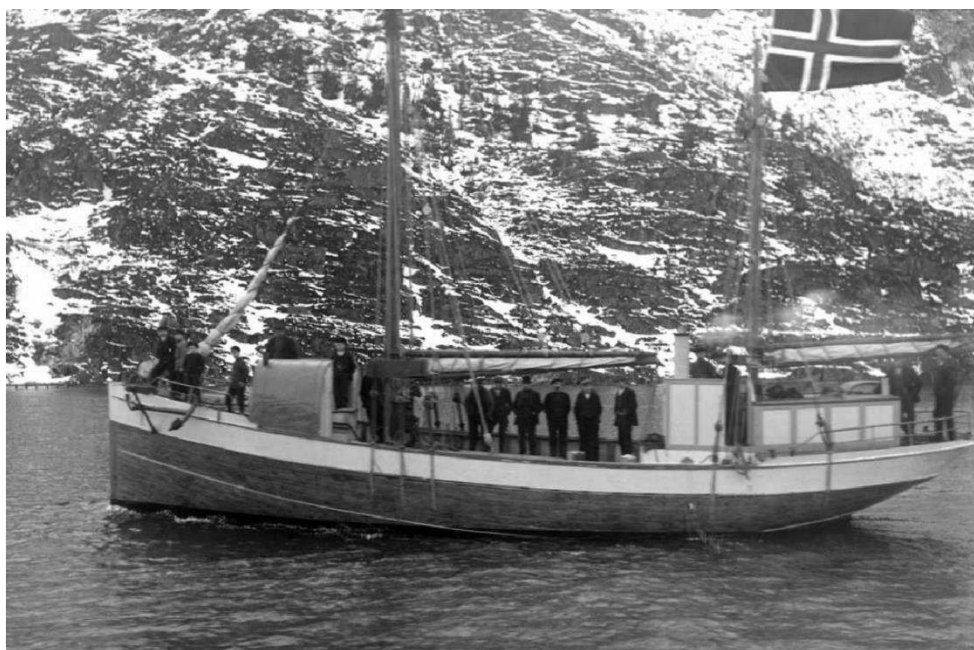
Figur 16 Foto Helgeland Museum VBH.F.2009-017-0006 Reidulf II som nytt fartøy i 1914. Den har full seilrigg og motor.

Fotografiet i figur 14 skal være fra 1914, ved overlevering av «Reidulf II» i Vefsn. Her ser vi at fartøyet ikke har styrehus, men en styrebås som er plassert foran ruffen, ovenpå maskincasingen. Vi ser også at båten både har bakk og poop. På poopen står en ruff til lugaren, og som en forlengelse av poopen en smal maskincasing. Dette er på samme vis som vi ser på M/K «Brand», figur 20, som også er bygd av Skandfer. I akterkant av bakken er det en lav nedgangskappe, med buet lokk, som fører ned til mannskapslugaren. Dessuten ser vi at det står 2 rundhus på bakken, ett på hver side slik som ishavsskuta «Gjøa» hadde. Båten ble levert med seil, som er sydd av seilmaker Blaabervik i Mosjøen.

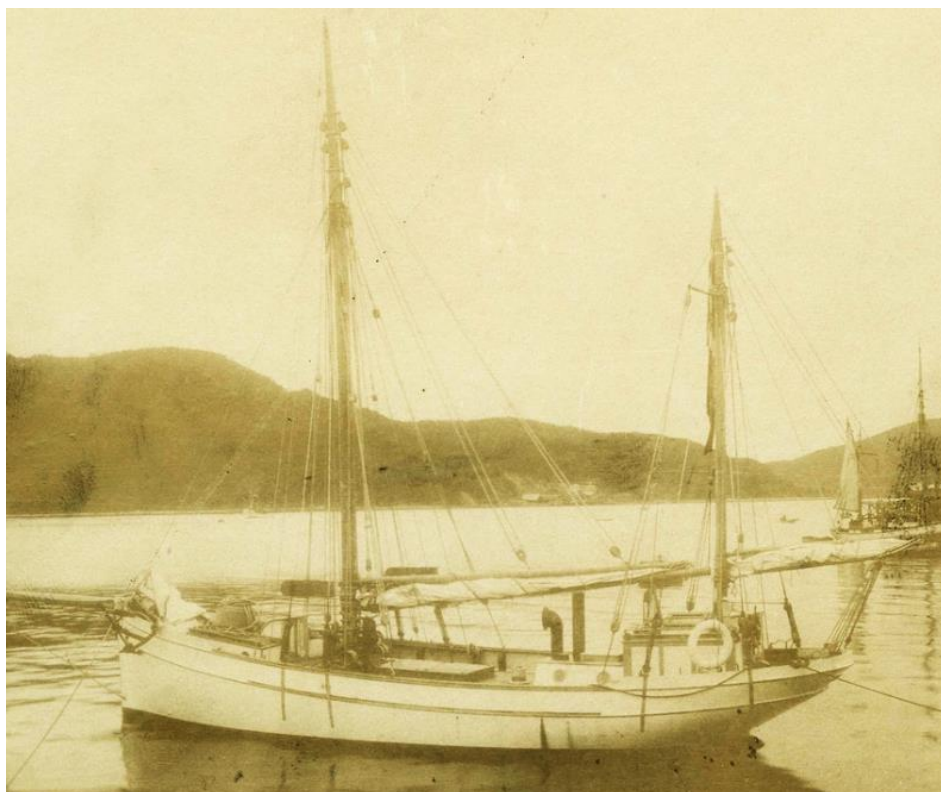
Figur 23 Foto Nordlandsmuseet NM.F.000675-00001. M/K Brand, bygd av Nils Skandfer. Her ser vi hvordan maskincasingen løper foran ruffen, på samme vis som på «Reidulf II» i den første perioden.

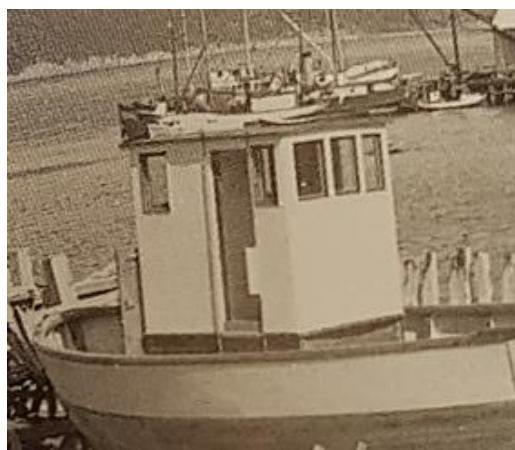
Figur 26 Foto fra Tjærelukt og hammerslag, Saltdals båtbyggerhistorie, Kristiansen 2006. Til venstre ser vi M/K Havgry, som er bygd av Drage i 1950, og til høyre et foto hvor vi ikke vet hvilket av båtbyggeriene på Rognan som står bak. Helt ulikt utseende har ikke disse tre styrehusene.

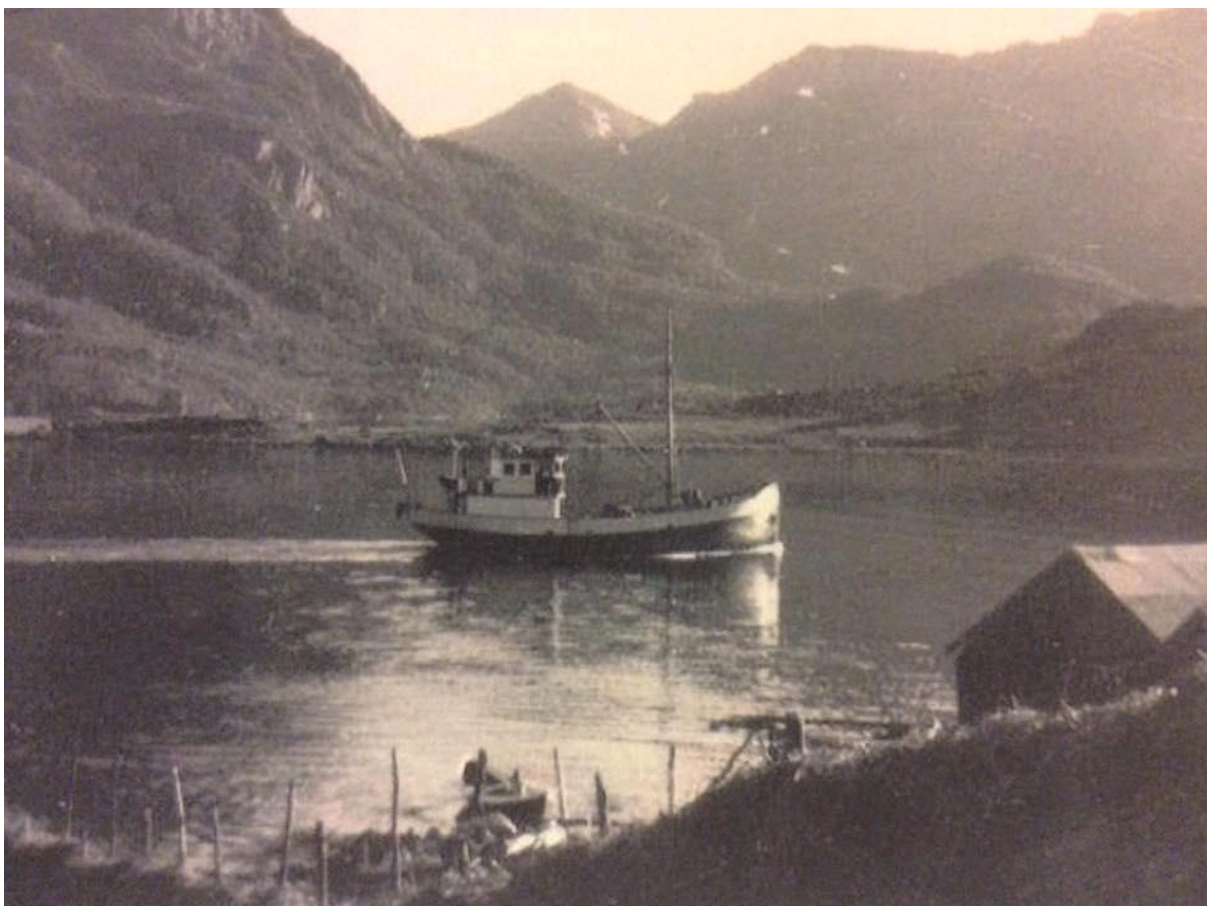
Figur 29 Foto tilsendt av Anton Ramffjord. «Reidulf II» i tjeneste etter 1949. Her kommer "Reidulf" for anløp av Ingelsfjordnesset engang på 1950-tallet. Vi ser at småbåtene ligger klare ute på redene for ekspederingen av "ruta". (Foto: Museum Nord-Vesterålmuseet).

Fotografiet viser en «Reidulf II» som ennå ikke har fått installert et toalett helt akter. Det kom først noen år seinere forteller Sture Krey. Huset på hekken var todelt, hvorav halvparten var et toalett, først med en toalettskål som var sveist av stål, og sidenhen ble det installert et riktig toalett av porselen. (Alt meddelt pr. telefon av Sture Krey).

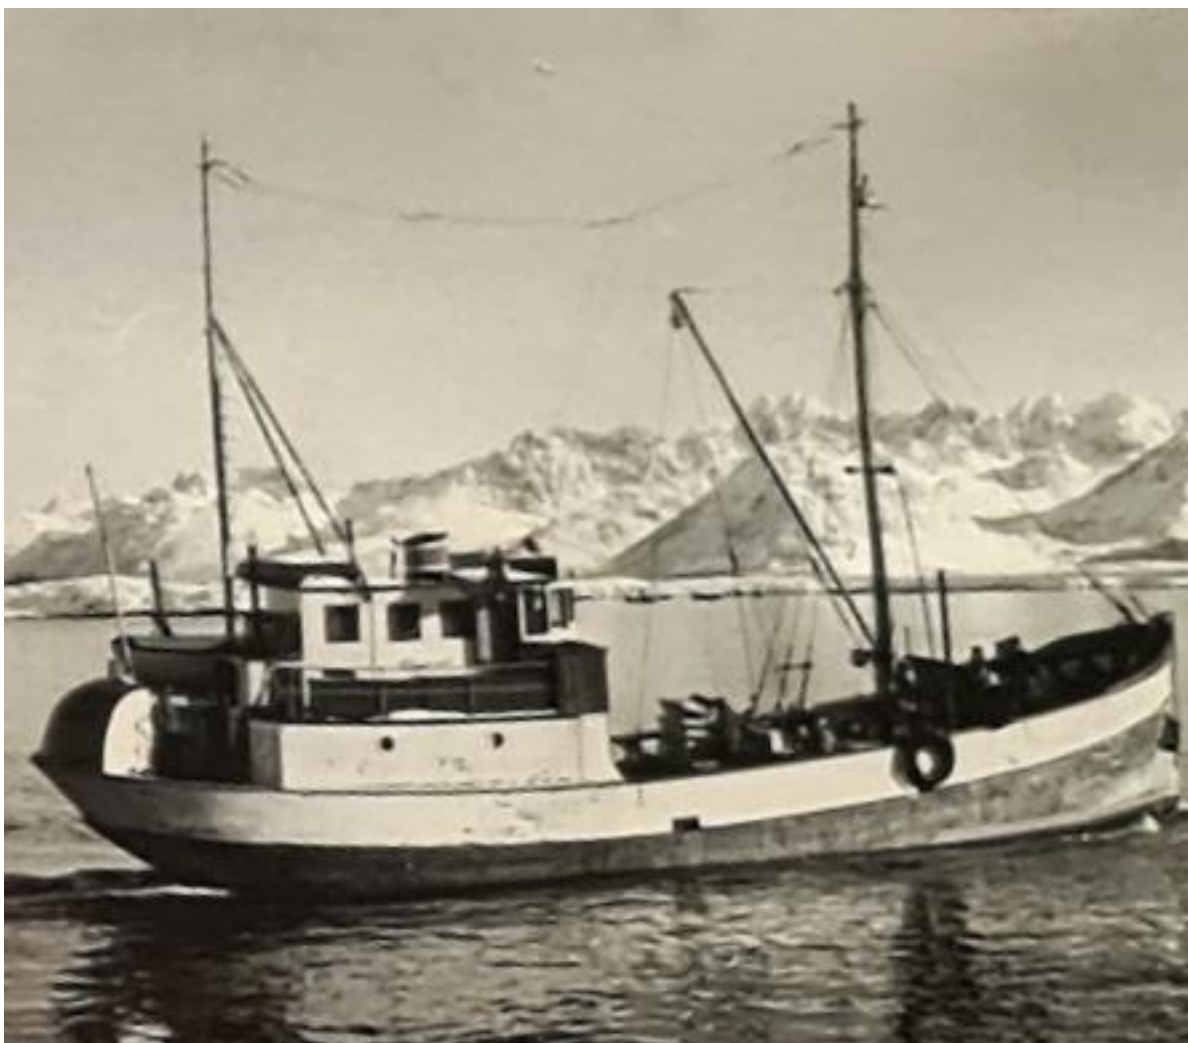
*Figur 31 Foto som henger i Sture Krey sitt barndomshjem i Lonkan. «Reidulf II» på vei ut fra Melbu, mars 1962.*

Ut fra fotografiet i Figurene 27 og 29 kan vi se at det har vært en videreutvikling om bord. Styrehuset har fått et lite tilbygg, som inkluderer et ekstra vindu. Brodekket ser ut til å være det samme, men her har kommet et mer synlig rekkverk rundt. På figur 29 ser vi en godt synlig skorstein, som ser ut til å være malt i VDS sine farger, se for øvrig nærbilde av skorsteinen i Figur 35. Denne nye skorsteinen har sannsynligvis kommet til i forbindelse med motorskiftet i 1961.

I tidsspennet mellom 1950 og 1962 har «Reidulf II» fått en mesanmast i stål. Vi kan se på fotoet at det er påsveiste trinn oppetter masta. Lastebommen på stormasta ser svært tynn ut, og er nok også av stål i 1962. Selve stormasta derimot er det ikke godt å se hva er laget av. Ut fra fotoet ser det ikke ut til at den er rett og fin lengre. Derimot ser vi at den er støttet opp av vanlige vant og stag av wire. Hvorvidt masta på det tidspunkt er av tre og at det er et bølgete papirfoto som gjør at masta ser vanskapt ut, eller om det er en stålmast med tretopp klarer vi ikke å lese ut av dette fotoet. Ut fra Figur 34 antar vi at stormasta er av tre på dette tidspunkt. Fotografier fra 1972 viser en stålmast med stålstenger som vant.

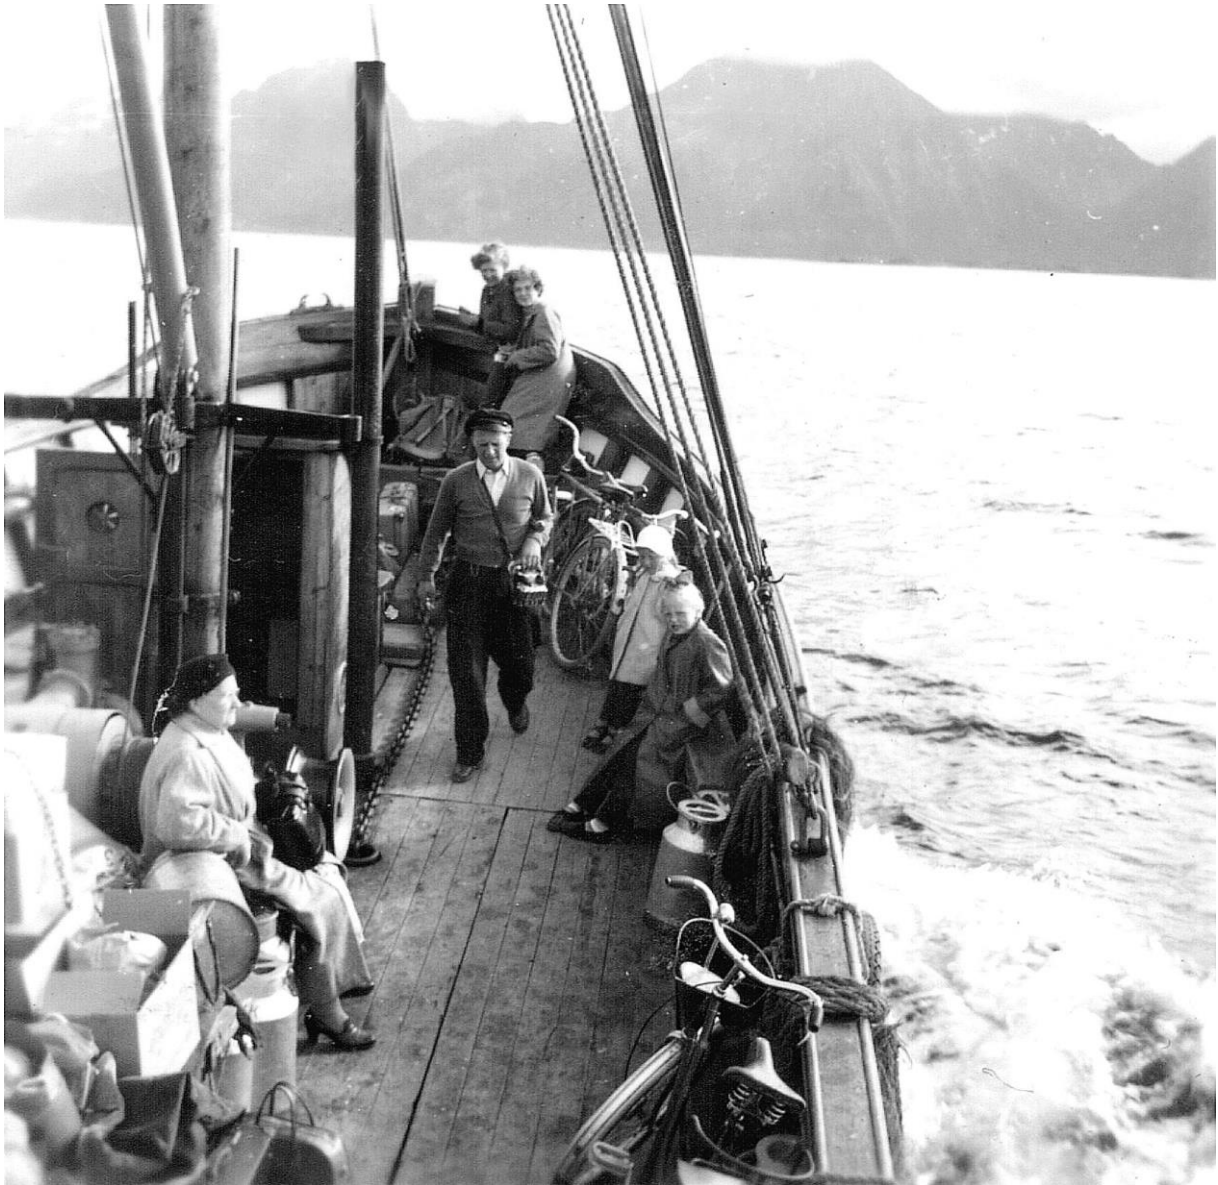
*Figur 34 Foto tilsendt fra Hurtigrutemuseet, fotograf og tidspunkt ukjent. Ut fra mast og deksarrangement for øvrig antar vi at fotoet er fra 1960-tallet.*

«Reidulf II» etter forlengelsen, men før 1972. Bakken er borte, og ankerkjettingen går ikke lengre ut i et ankerklyss i svineryggen. Nå ledes kjettingen ut gjennom klyss i skroget.

Dekket er tildekket med lemmer. Ifølge Sture Krey er dette gjort for å spare dekket mot slitasje av både folk og last.

Masta er av tre, og det sitter et kraftig «kors» på masta. Sture Krey har ikke sett disse i bruk, men husker godt at de var der. Han mener de må ha vært til girdere, som på dette fotografiet viser at de står i rekka.

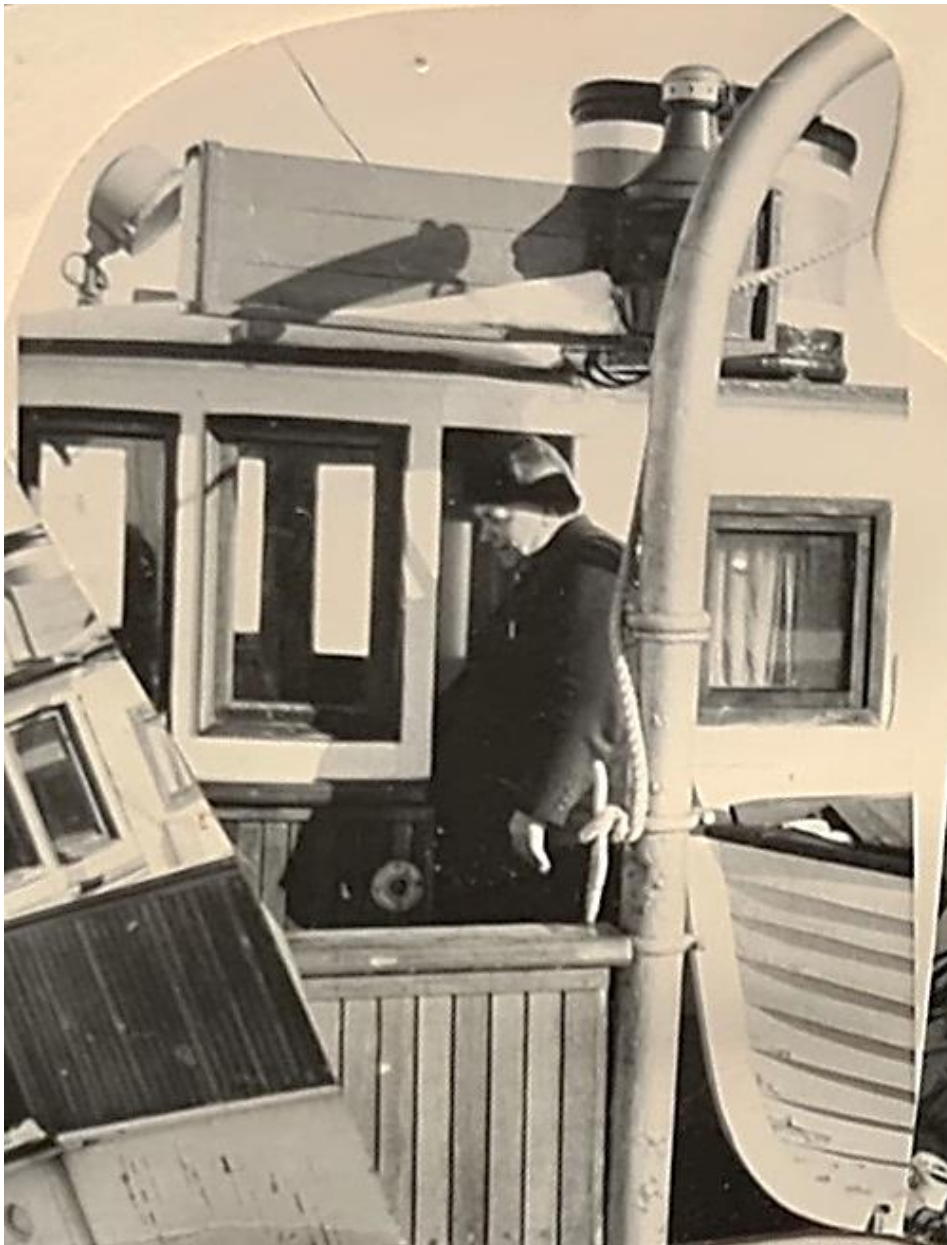
*Figur 35 Foto som henger i Sture Krey sitt hjem i Lonkan. Tatt mars 1962. Her ser vi enkelte detaljer omkring styrehuset.*

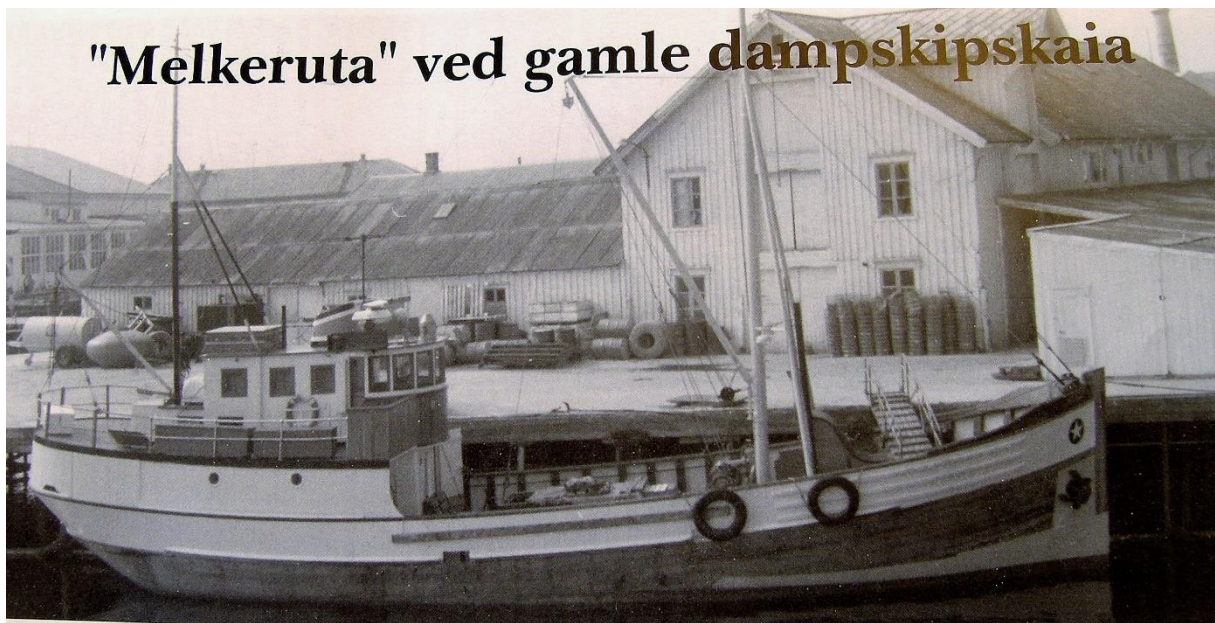
Figur 37 Foto Hurtigrutemuseet. Ved kai i Melbu i 1972.

Her ser vi at hele akterskipet er lukket inne, slik at man slapp å gå ut fra sidehusene for å gå på toalettet.

Tremastene er byttet ut med stålmaster. Vi ser at «Reidulf II» nå seiler med stjerna til Vesteraalens Dampskibsselskab i baugen, og skorsteinen har fortsatt rederiets striper og farger. Vi legger også merke til at skorsteinen i 1972 er kortere og har en skrå topp, og altså har blitt skiftet i perioden 1962 – 1972.

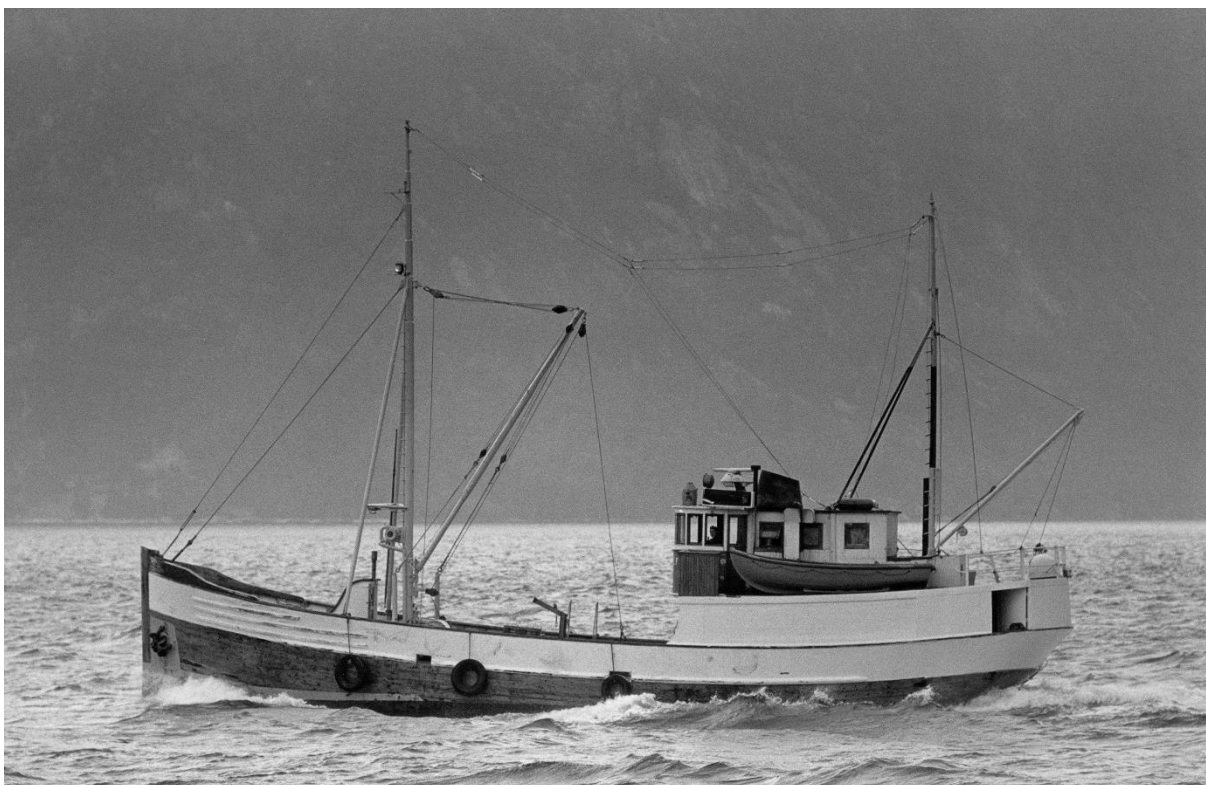
Figur 39 Foto Helge Sunde, 1983. Skorsteinen som kom på før 1972 er fortsatt på plass.

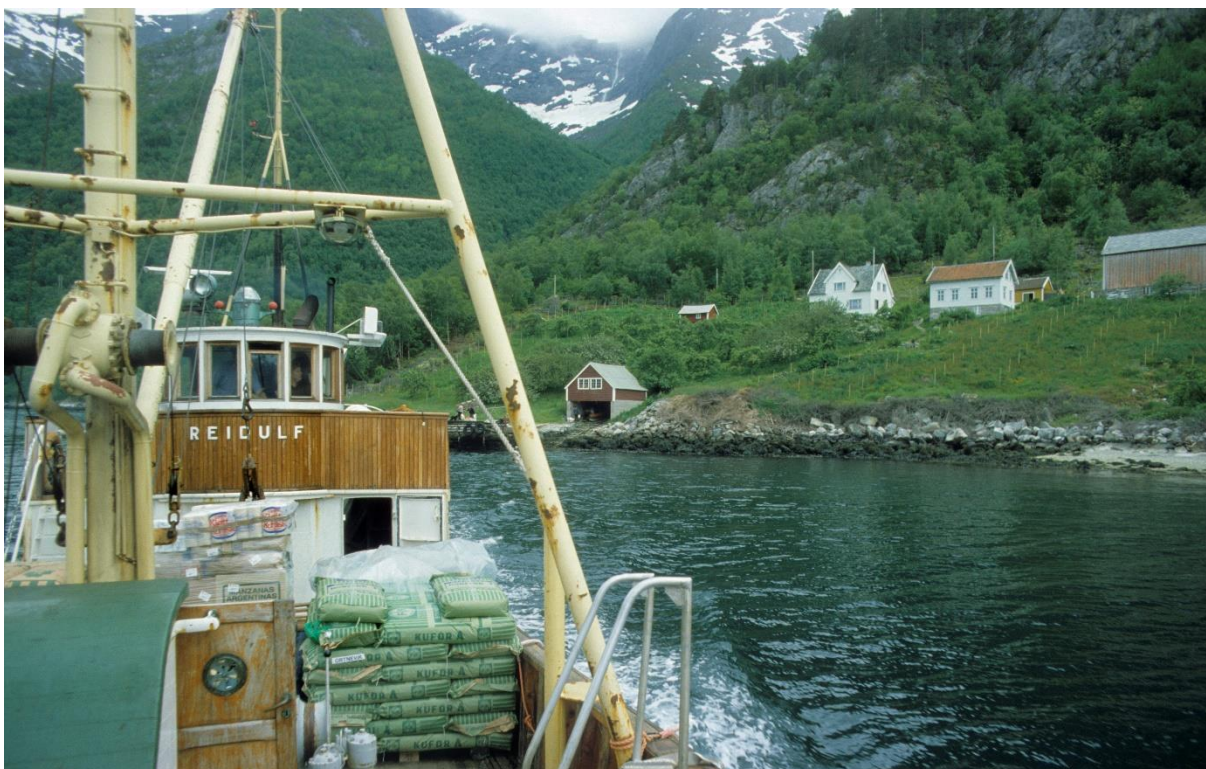
Figur 40 Foto Helge Sunde, 1984. Her er skorsteinen fjernet, og et eksosrør stikker nå skrått opp fra styrehuystaket.

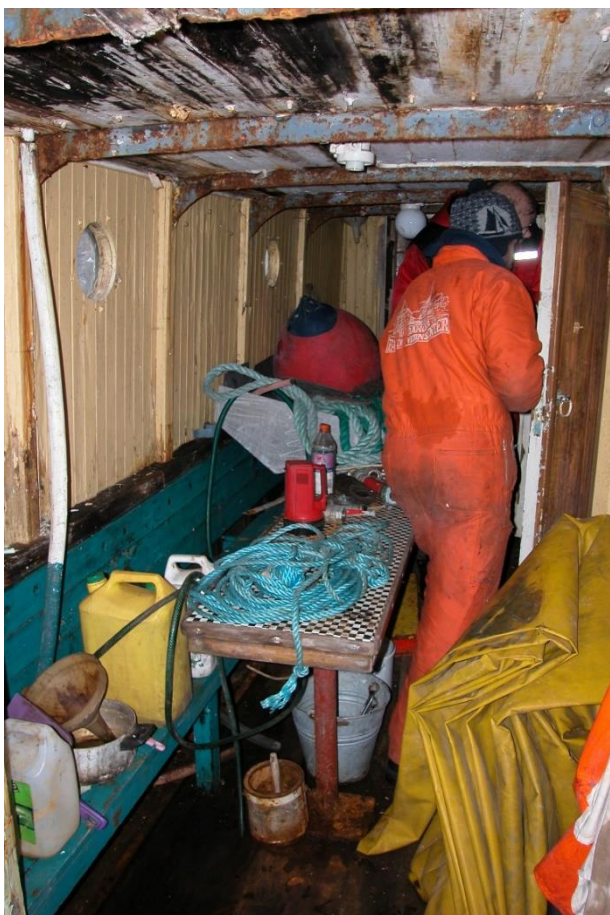
Figur 46 Foto HFS

Foto fra 2005 viser litt fra gangen på styrbord side. Ut mot rekka er det langbenker, og det er kledd fra benkesetet og opp til oppunder rekka slik at man har benkerygg. Vi ser her hvordan det står stålstøtter ovenpå rekka som er sveist sammen med bjelkene til brodekket, og danner et skjelett for sider og tak i gangen. I de to lysventilene ser vi hvor tykt det er gjennom

sideveggene. Bord med bein av stålrør og rutemønstret plate. Noen enkle lamper lyser opp tilværelsen for passasjerene. Alt dette ble sannsynligvis montert om bord da «Reidulf II» begynte å gå i rutebart i 1953, men sikre er vi ikke.

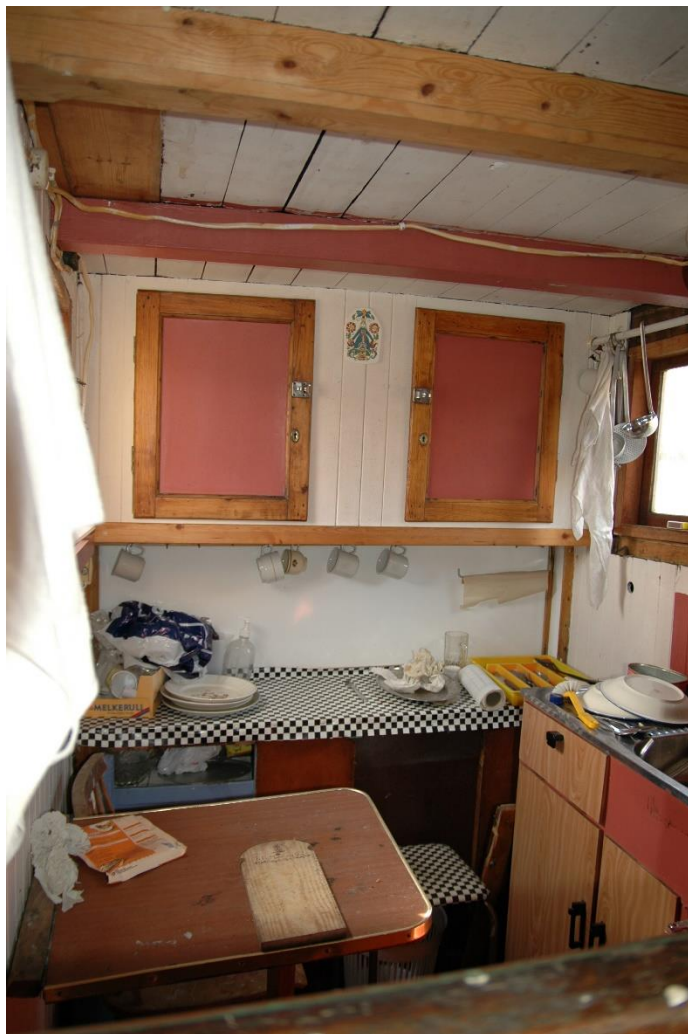
Figur 47 Foto HFS. Bysse/messe i aktre del av overbygget. Dette er i 2005, og her er en blanding av nytt og gammelt.

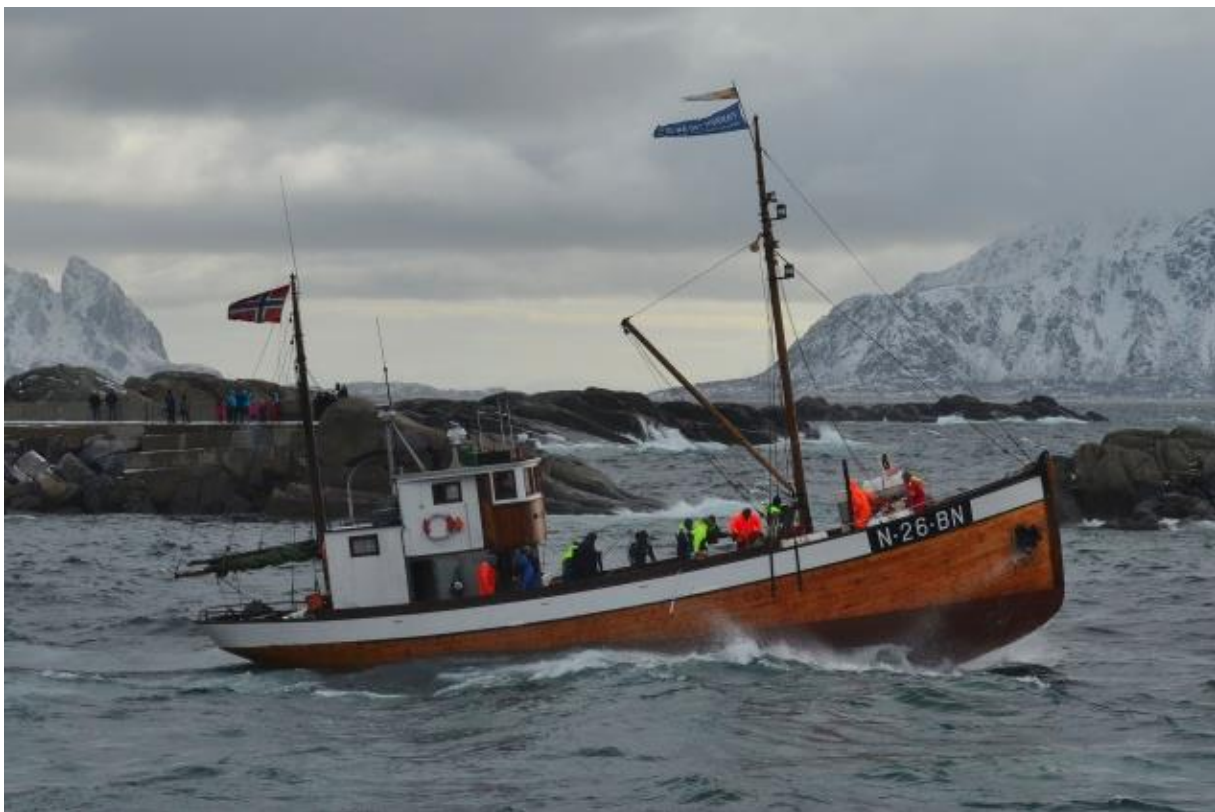
Figur 49 Foto fra shipspotting.com.

Skandferkutteren Faxsen viser fram l tet sitt, og som vi ser er det nok slik baugpartiet p  "Reidulf II" ogs  har framst tt tidligere.

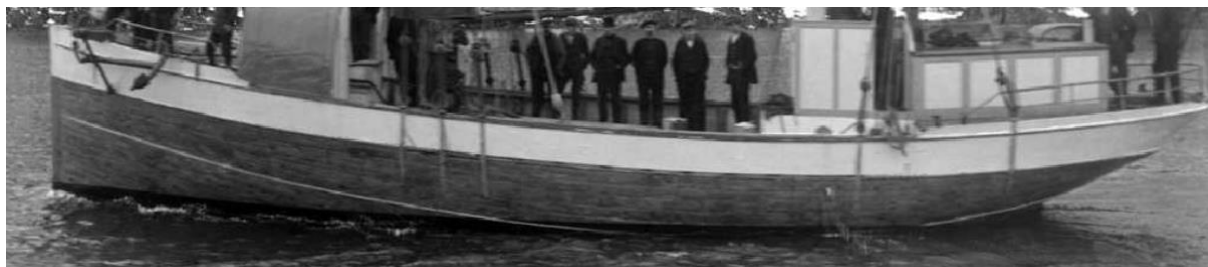
Figur 51 Utsnitt av figur 5, hvor vi ser at Reidulf hadde tykkere planker i kimmingen enn videre oppover i fribordet.

Hudplankene er i hovedsak 2 ½'', men her og der er det felt med tykkere planker. Disse plankene kan godt være rester av den gamle «Reidulf II», slik Skandfer bygde det i 2014. Dessverre har vi ikke foretatt en undersøkelse av disse tykkere plankene for å konstatere om de er av gran eller furu. Derimot er det tydelig å se at disse feltene med tykkere planker ligger i for- og akterskipet. Det kan tolkes som et tegn på at man under forlengningen lot en del hudplanker bli stående.

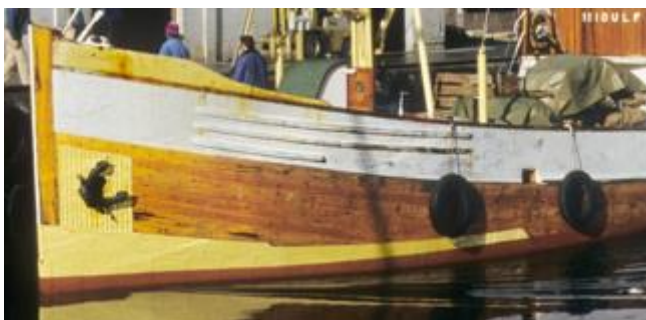
Figur 52 Utsnitt av forsidebildet. Her ser vi at ishuden har gått høyere opp i forskipet enn videre akterover.

All ishud er nå fjernet, med unntak av 5 rustne stålplater som står igjen i akterskipet på babord side. Disse viser at beltet ishuden har dannet er 680 mm høyt. I forskipet har ishuden vært noe bredere, og den har da gått i to trappetrinn ned mot den jevne vannlinja som går videre akterover.

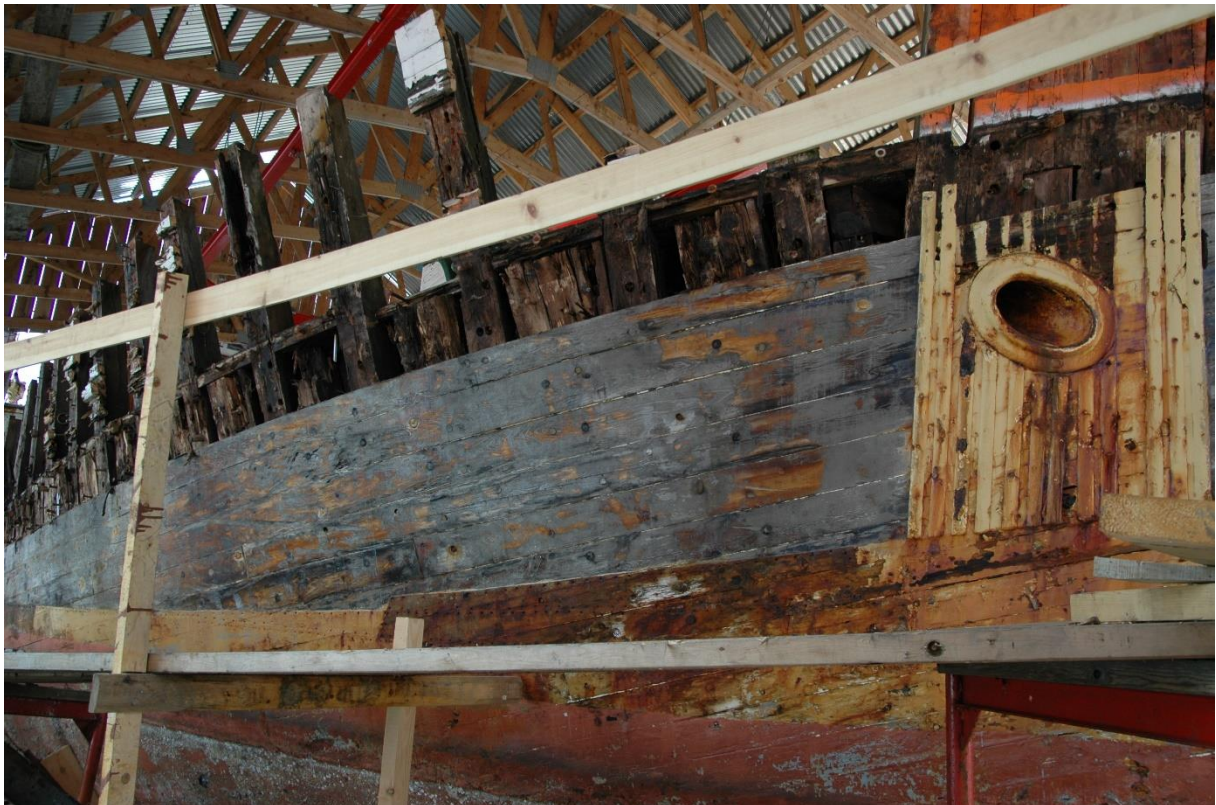
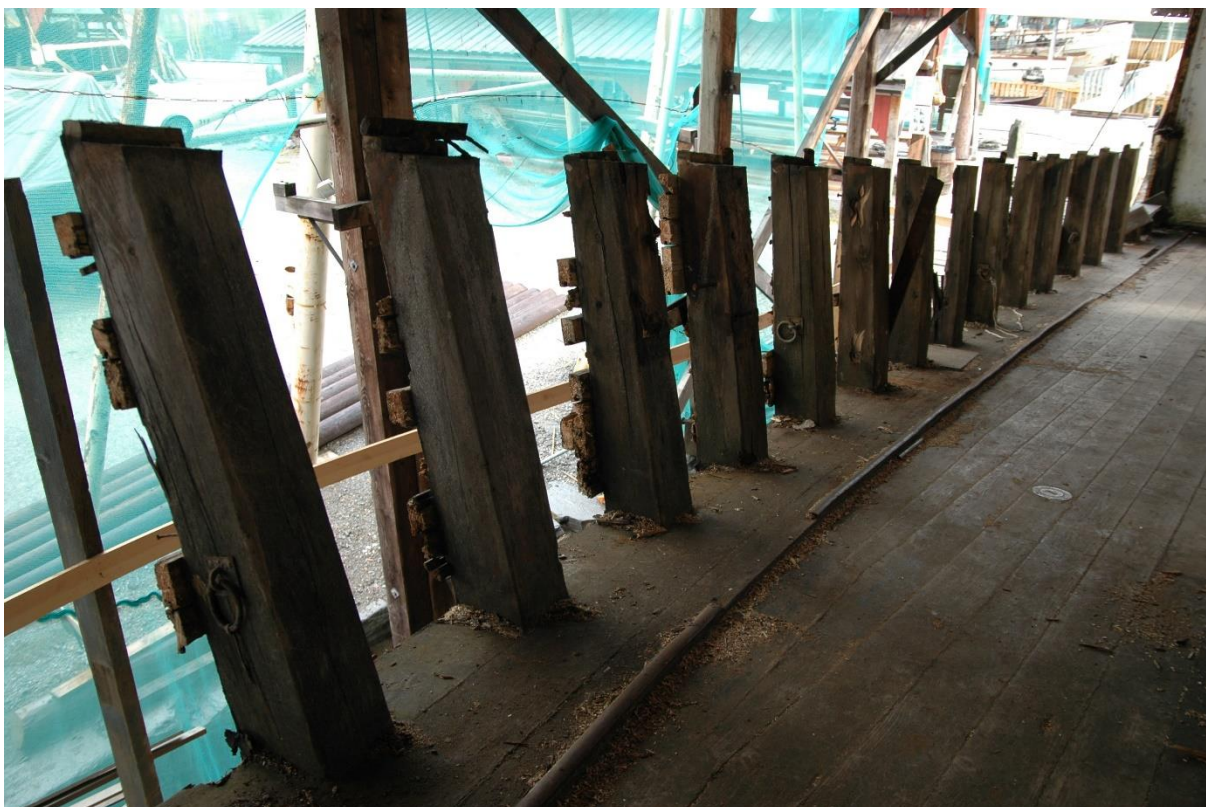
Figur 55 Foto HFS. Fotoet fra 2005 viser at det var usedvanlig tett mellom rekkestøttene. I 2005 skiftet HFS ut rekkestøtter og satte da kun opp hver annen fra dekkshuset og fram. Noe lengre har man ikke kommet i restaureringa etter den tid.

Før 2005 var det en rekkestøtte mellom alle spant. Disse sto derfor usedvanlig tett.
