# Teknisk-historisk dokumentasjonsrapport «M/B Tafjord»

«M/B Tafjord»  
Teknisk-historisk dokumentasjonsrapport (THD)  
Håvard Gjerde  
Hardanger Fartøyvernssenter, rapport nr. 3 -2021  
**Versjon nr. 1**  
[August 2021]

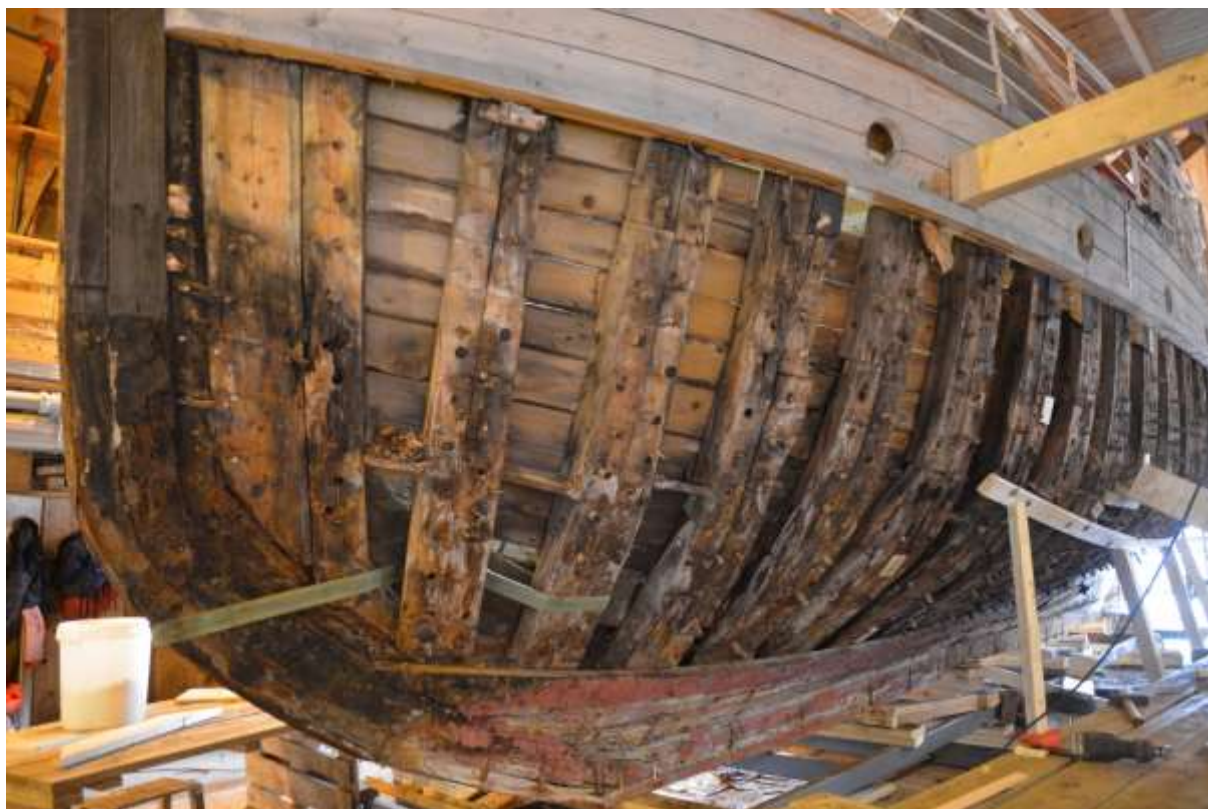
Figur 1 Tafjord. Riving av hud. Foto: HFS 2020

I samband med at huda blei riven ved Hardanger Fartøyvernssenter (HFS) våren 2020, fekk ein betre tilgang til å dokumentere skroget enn tidlegare, derfor ligg ein god del ny dokumentasjon til grunn for den delen som omhandlar sjølve oppbygginga av skroget.

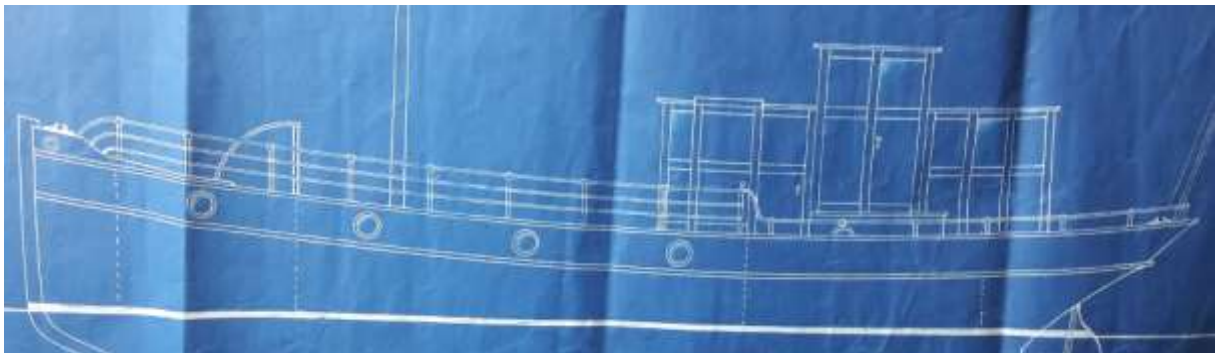
Figur 11 Utsnitt generalarrangement, Lars Brastad Jr. Udatert

Vi har ikkje eit komplett generalarrangement frå Einar Helland, men øvst på *hovud-teikninga* er båten sett frå sida. Svinerygg, rekke og styrhus er her meir likt den faktiske båten enn på teikningane frå Brastad og Bolsønes (Figur 10 til Figur 13) Brastad og Bolsønes har elles med mast på teikninga sine, men det viser seg at Tafjord vart levert utan mast, og at denne kom til seinare i likskap med galgedekket (Såghus 2015, s. 10-11). Rom-inndelinga i styrhus og tilbygg på teikningane frå Brastad og Bolsønes avviker også frå det som kjem fram på dei gamle fotografa.

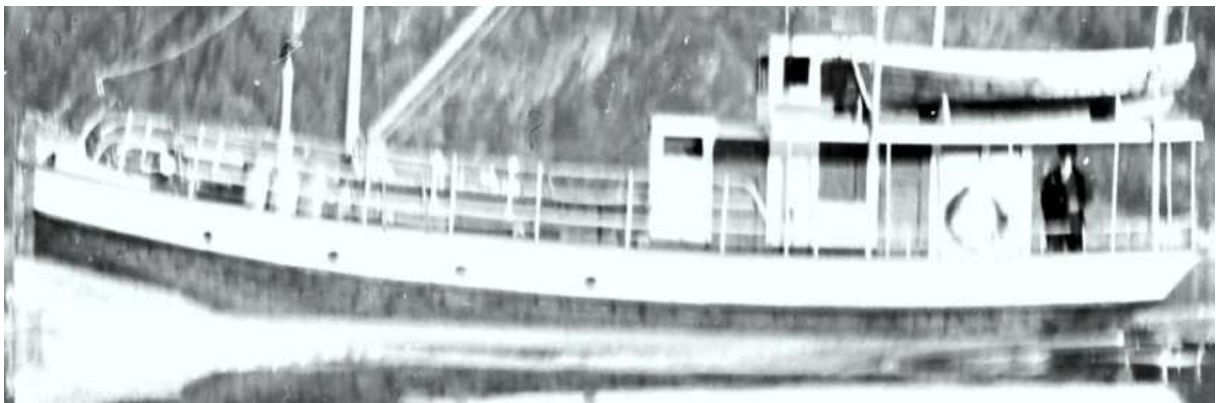
Figur 12 Speilvendt utsnitt av Figur 58. Daterting mellom 1936 og 1954. Det er egentleg styrbord side me ser.

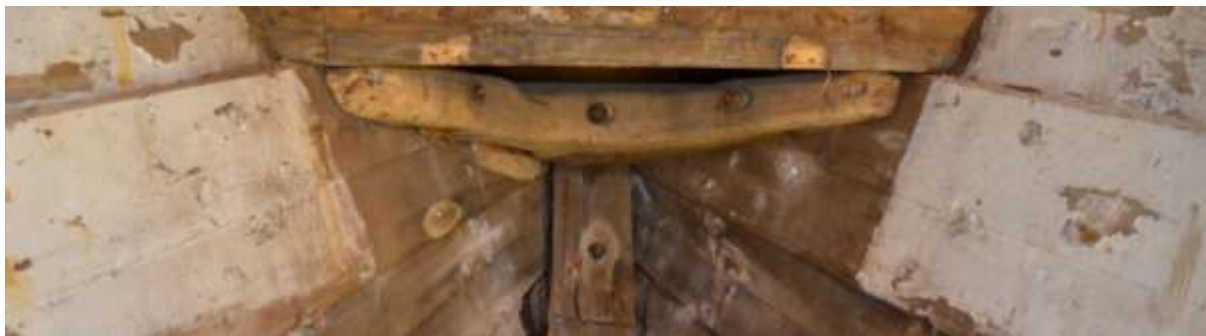
Figur 26 Baugband og livholt. Foto HFS, 2020

På *hovudteikninga* til E. Helland er det teikna inn eit kraftig horisontalt kne der nedre bjelkevegaren (framhald frå akterdekk) eller «losholten» møter framstammen (Figur 25). Oppunder dekket er det teikna inn eit mindre kne, med armar som rekk like langt bak som breitømmeret. Det underste kneet er i dag plassert annleis enn på teikninga: Det står lenger nede og armane skrå oppover, slik at dei ligg an mot begge plankane i livholtet. Framkanten av kneet ligg an mot den skrå oppklossinga i kriet (Figur 24 og Figur 26). Me veit ikkje om endringa er frå byggeåret eller om ho har komme seinare. Dagens løysing gjev truleg ei betre fordeling av den styrka som knea tilfører konstruksjonen. Kanskje fekk Helland krav frå kontrollmynda om å legge inn livholt (som ikkje er med på aprobasjonsteikninga) og å plassere kneet i samband med dette. Det øvste kneet er større enn på teikninga og fremste bjelken er felt ned over kneet. Løysinga er neppe original, men det kan godt ha vore gjort slik på 1970-talet.

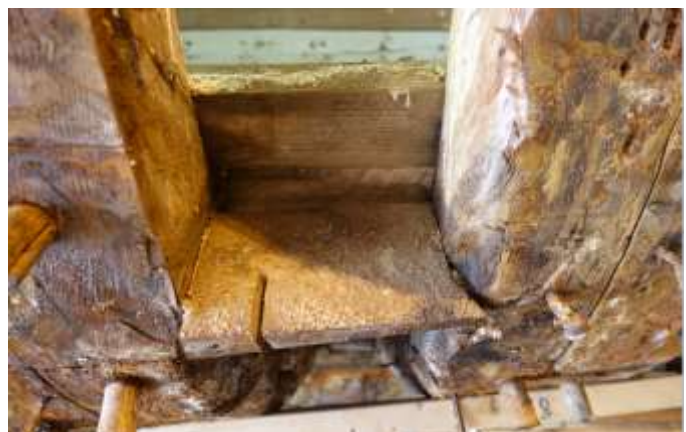
Figur 27 Saltport. Foto: HFS 2020

Spanta er doble, ligg tett inntil kvarandre og er nagla saman med firkant-skorne naglar. Naglane er om lag 1 tomme tjukke og kantane er høvla av før dei er slått inn. I kiminga er det sett i saltportar, som er kila inn mellom spanta, utan at det er tatt ut spor i tømmeret, men på ein slik måte at det vert tatt omsyn til vankanten (Figur 27).

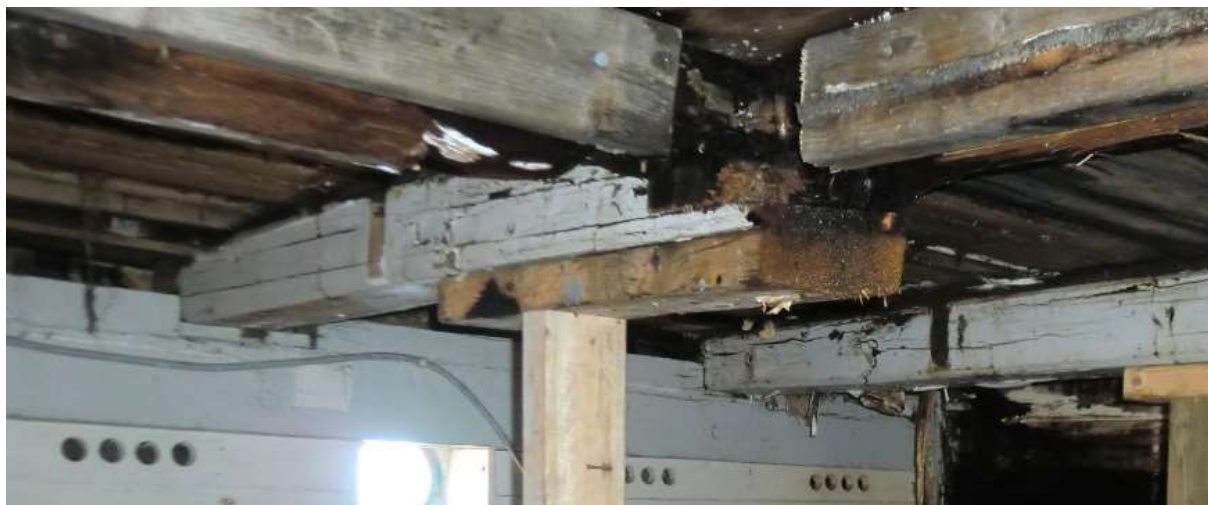
Figur 32. Foto: Jarle Aas 2010

I Bakkdekket står det berre att ein dekkshjelke frå før restaureinga 2010-2016, dette er nr. 2 (Figur 20). Denne er felt ned i bjelkevegaren med halv svalehale, slik det er illustrert i bjelkelagsskissa frå 1927 (Figur 18). Dei nye bjelkane er i regelen kraftigare enn måla som er oppgjevne på byggeteikningane (sjå *tabell 2*). Unntaket er bjelke #10, som skulle vore breiare (sidehogd) sidan både bakk-skottet og akterdekket var festa på denne. Sjølv om plassering og dimensjonar vart gjenskappt under restaurering 2010-2016, veit me at det vart skifta bjelkar før den tid (Faktura Fiskarstrand 21.10.1968, Tafjord-arkivet). Figur 32 viser ein laminert

bjelke (nr. 8, Figur 20), som truleg stammar frå ombygginga i 1988. På same tidspunkt vart det montert ny skylight i aluminium, og lukebreidda vart gjort større (frå ca 70-75 cm til 90 cm). Oppmålingane av fritt dekkareal frå 1927 (Figur 14) oppgjev ei skylight-breidde på 0,82m, og om ein er trekker frå for ein karmtjukkuleik på 6 cm kan ein anta at lukeopninga då var på 82cm – 2x6cm = 70cm. Berekningane i Vedlegg 2 (Figur 103) viser at breidda på skylightet som vart montert i 1960 var nokolunde den same.

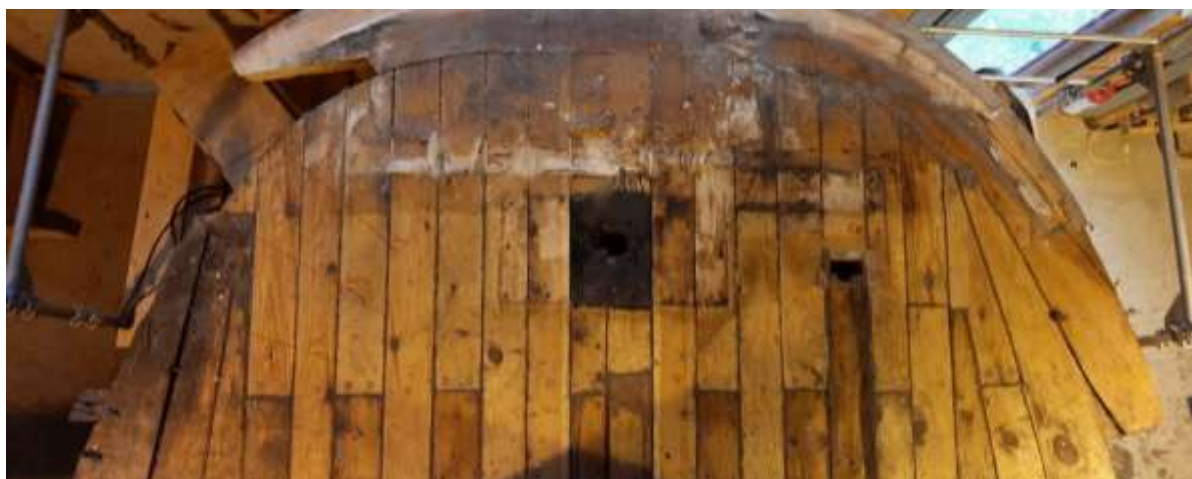
På akterdekket har det tydelegvis vore mange reparasjonar gjennom åra, og løysingane er verken like frå side til side eller særleg gode (Figur 35). På skissa over dekkarrangement på 1970-talet (Figur 75) er det teikna inn eit forslag basert på spor og tradisjon.

Figur 35. Foto: HFS, 2020. Svært mange plankar er skøyta på same bjelken. Dette er korte plankar som ein ikkje hadde trengt å skøyte i utgangspunktet. Innhaking og støtfordeling på babord side er svært rotete.

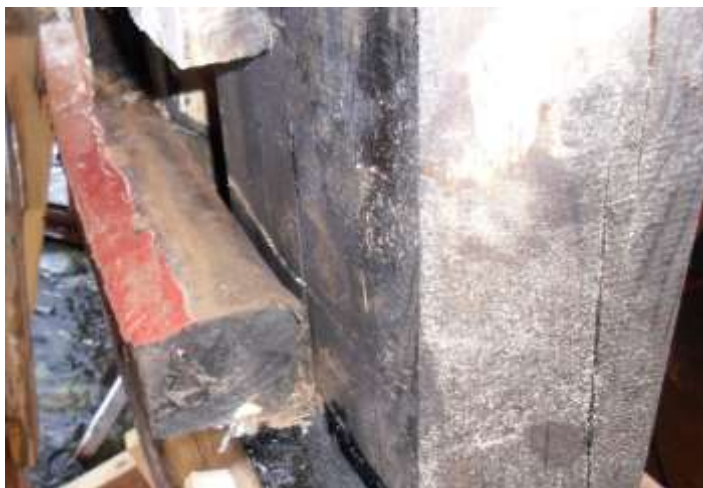
Siste rest av den opphavelge skandekkslista av eik vart byta ut med furu under restaurering i 2010-2016. Fotografi (Figur 36) frå restaureringa viser tydeleg at lista var av eik, slik det også er skildra i *hovudteikning* (Figur 16) frå byggeåret.

Figur 36. Skandekkslist av eik. Jarle Aas 2012. Utsnitt

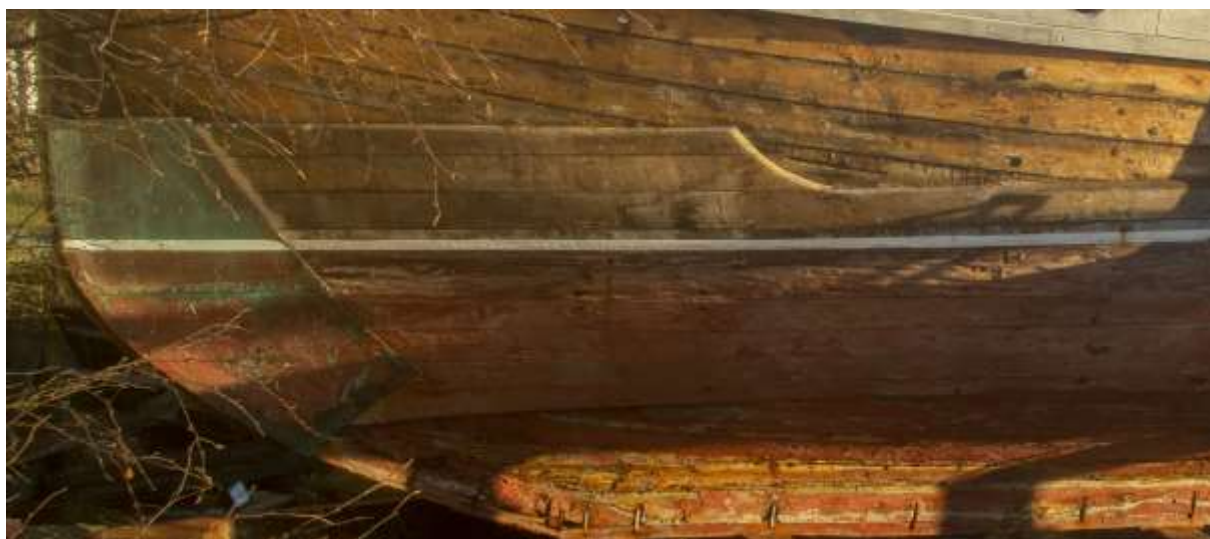
Figur 37 Ishud av greenheart. Foto: HFS 2017

Den største enkeltreparasjonen av huda ser ut til å ha skjedd ved Ellefsen Mek. (Ålesund) i 1950, før ishuda av greenheart vart lagt på ved same verkstaden. På rekninga er det oppført 85 fot med vanleg hudplank. (Rekning frå Ellefsen Mek. 1950. Tafjord-arkivet). Greenheart-planken vart levert frå Holen Trevarefabrikk i Langevåg i følgje same rekninga, men det er Hjørungavåg Verksted (Rekning

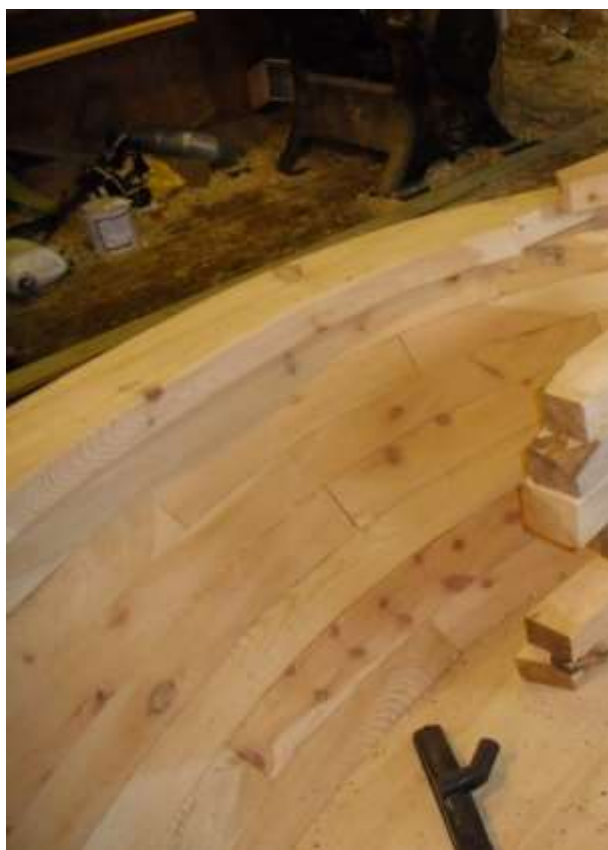
Figur 39 Mura rekke etter restaurering

*Den mura rekka* på hekken bestod av 9 lag tømmer før restaurering 2010-2016. Figur 84 viser at eit felt vart skore vekk på styrbord side og byta ut med eit breitt trestykke under opphaldet ved Blakstad Mek. i 1988. Under restaurering 2010-2016 vart det brukt tjukkare tømmer enn før, slik at det no berre er 7 lag mellom skandekk og topprekke (Figur 39 og Figur 40).

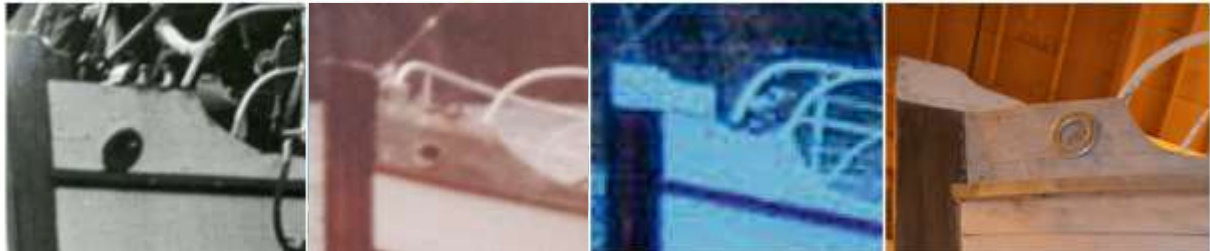
*Svineryggen* har vore laga ny fleire gonger (Figur 41). Dagens utgåve er lik dei som har vore før når det gjeld form, men klysset har vore av eit anna materiale og plassert annleis. Det toppmonterte halegattet ser ut til å ha stått på svineryggen fram til reparasjonen i 1988.

Figur 41 Svinerygg på høvesvis 1930-, 1980-, 1990- og 2010-talet.

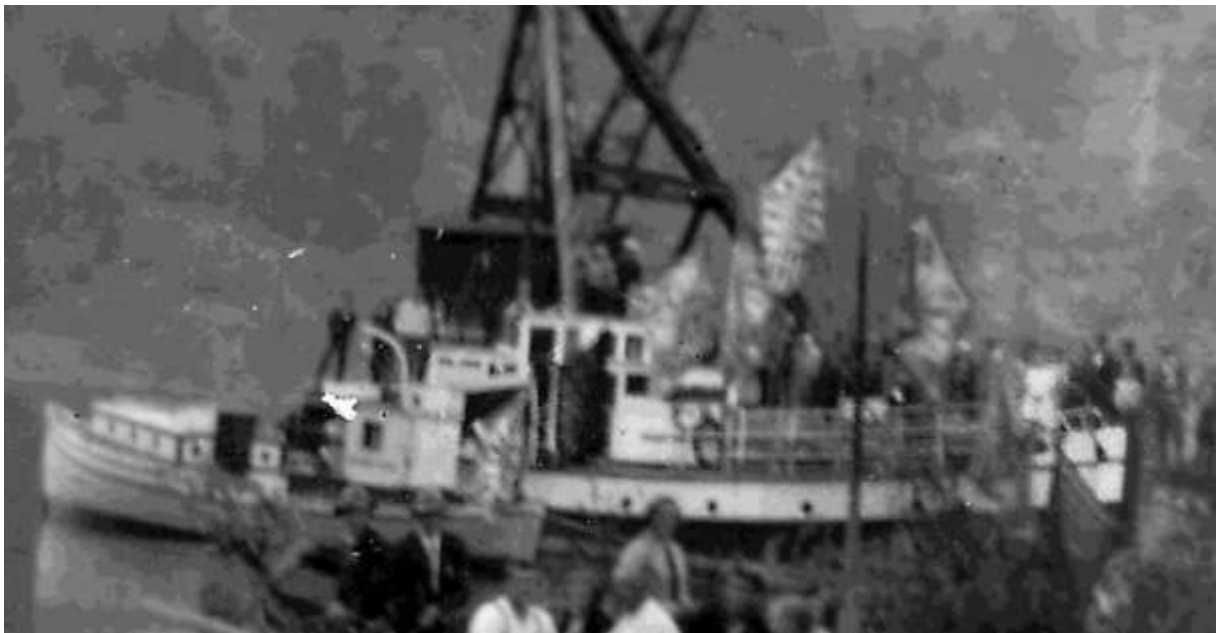
Me kjenner berre til to fotografi frå før Tafjord-ulukka i 1934. Det første viser at båten vart levert utan mast og galgedekk (Figur 42), noko som heller ikkje var teikna inn på byggeteikningane til Helland eller nemnd i kontraktutkastet frå Bolsønes verft. På baksida av det eine av to forslag til generalarrangement (GA 1926, Bolsønes, Tafjord-arkivet) frå Bolsønes verft er det ei handskriven liste over utrusting som reiarlaget sjølv skal syte for, og dette er: gelender, rigg, mast, ratt og kabelar, anker og kjettingar, spel, pollster, halegatt, lanterner, benkar (oppe og nede) og omnar.

På det første fotografiet ser det ut som at båten er utstyrt med davitar på styrbord side, men desse må ha vore lågare enn dei som vart monterte etter at galgedekket kom på. Galgedekket kan ha vore planlagt frå starten, slik riggen etter alt å døme var det. Skipskontrollen tilrådde dette på passasjerbåtar: «*Til beskyttelse mot været bør en del av fartøiet være forsynt med solseil eller tak.*» (Skipskontrollen 1922, kap. IV, 4. avsnitt.) Den opphavelige styrhusfronten var flat, med to glas i. Denne vart byta ut med ein svakt bua front med tre glas i, som ein ser på fotografi daterte etter 1935.

Figur 42: Første kjende fotografi av «M/B Tafjord». Det einaste utan mast og galgedekk. Utsnitt av fotografi frå Astor Furuseth sitt arkiv. Datert 1927-1930.

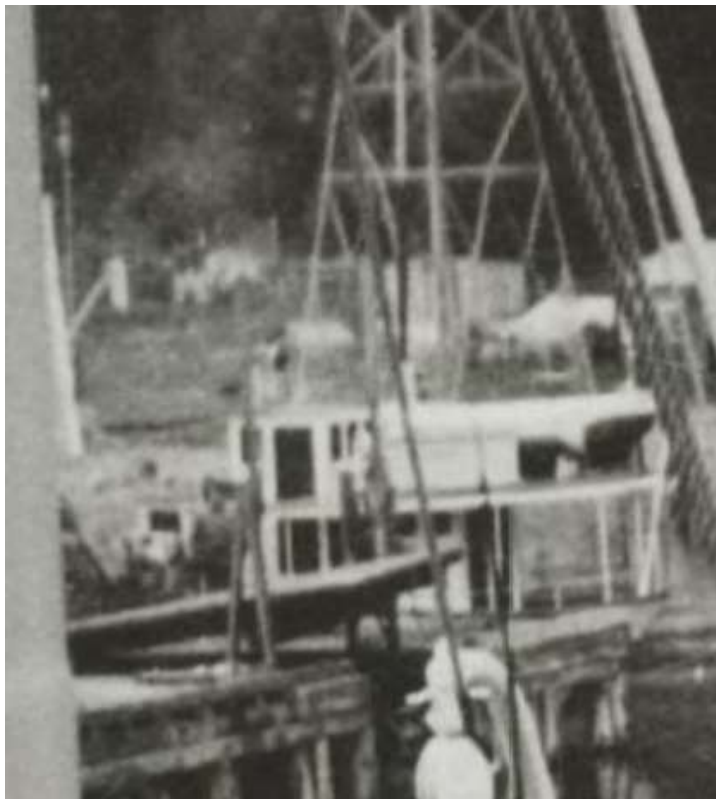
Det andre fotografiet (Figur 43) frå før ulukka er datert til 1930 og viser at galgedekk, davitar og mesanmast no er komme på. Det har truleg også hovudmastra med løftebom i framskipet. Fotografia frå kort tid etter Tafjord-ulukka i 1934 (frå og med Figur 51), der båten framleis ligg på land, viser begge mastrene. Båten har hatt tre-mastrer i denne perioden. Hovudmastra er festa med wire-stag som har to festepunkt i mastra og eit i framstammen. Det er to vant av wire på kvar side, som begge skrar akterover. På fleire av dei gamle fotografia kan ein skimte røstjarna.

Figur 43: M/B Tafjord ved Sylte kai, Valldalen. Utsnitt av fotografi utlånt av Magne Alstadsæter. Datert til 1930.

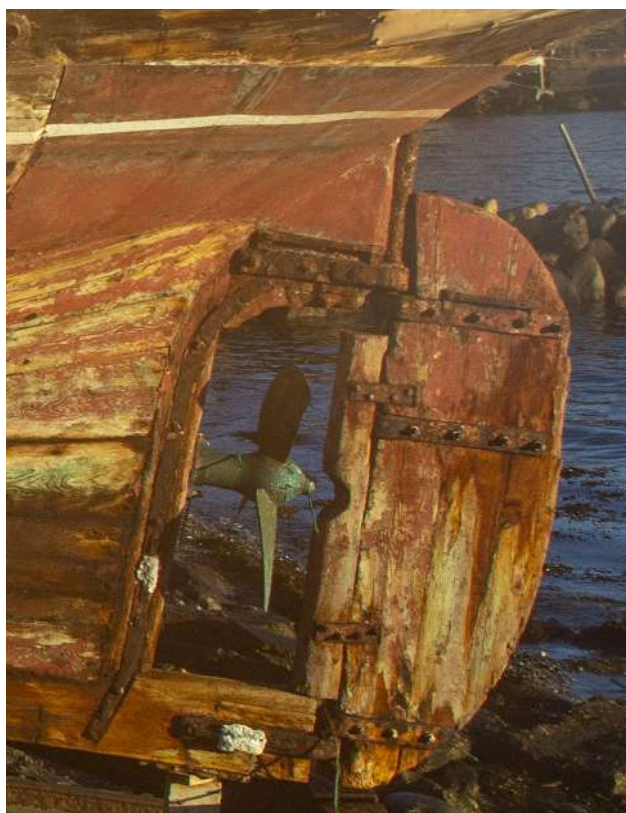
Figur 44 . Utsnitt. Foto: Jarle Aas 2010. Teikning: utsnitt frå Figur 17

*Styre.* Sjølv om me ikkje har dokumentasjon på dette, kan ein anta at roret har hatt kjettingstyring i heile første perioden, slik var det i alle høve mot slutten av andre periode (Passasjersertifikat 1978-1979, RA-arkiv). Einar Helland si teikning av rorarrangement (Figur 17) viser ein rorkult berekna for kjettingstyring. Hengslinga av roret kunne ikkje ha vore laga akkurat som på teikninga til Helland, då rotasjonsaksen og rorakslingen ikkje er på linje her (Figur 44). Sett vekk frå denne teiknebrett-feilen, viser nokre noverande beslag samt spor etter tidlegare beslag at utforming og plassering av desse var ganske likt som på teikninga. Det er godt mogleg at sjølve roret stadig er det originale.

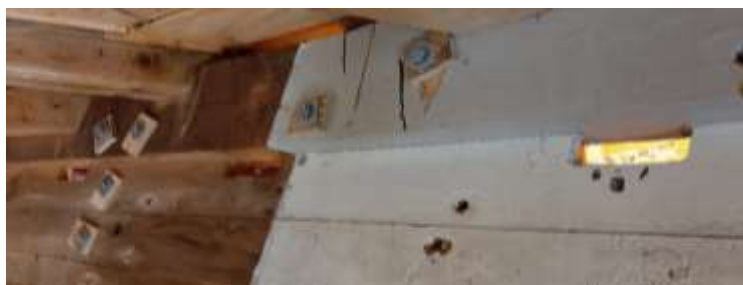
Figur 47 Foto HFS 2020

**Lufting.** Lugaren har luftehol i øvste garneringsplank under bjelkevegaren (Figur 47), som er annleis utforma enn i salongen.

Luftehola i garneringa (Figur 48) må sjåast i samanheng med svane-halsane i skandekket, og har mest truleg vore her frå byrjinga. Dette fordi luftehola er laga til annsleis i lugaren (Figur 47). Dei tydar også på at opninga mellom bjelkevegar og dekk har vore tildekt, slik ho i alle fall var i neste periode, då også hola var tildekte av finerplater (Figur 69).

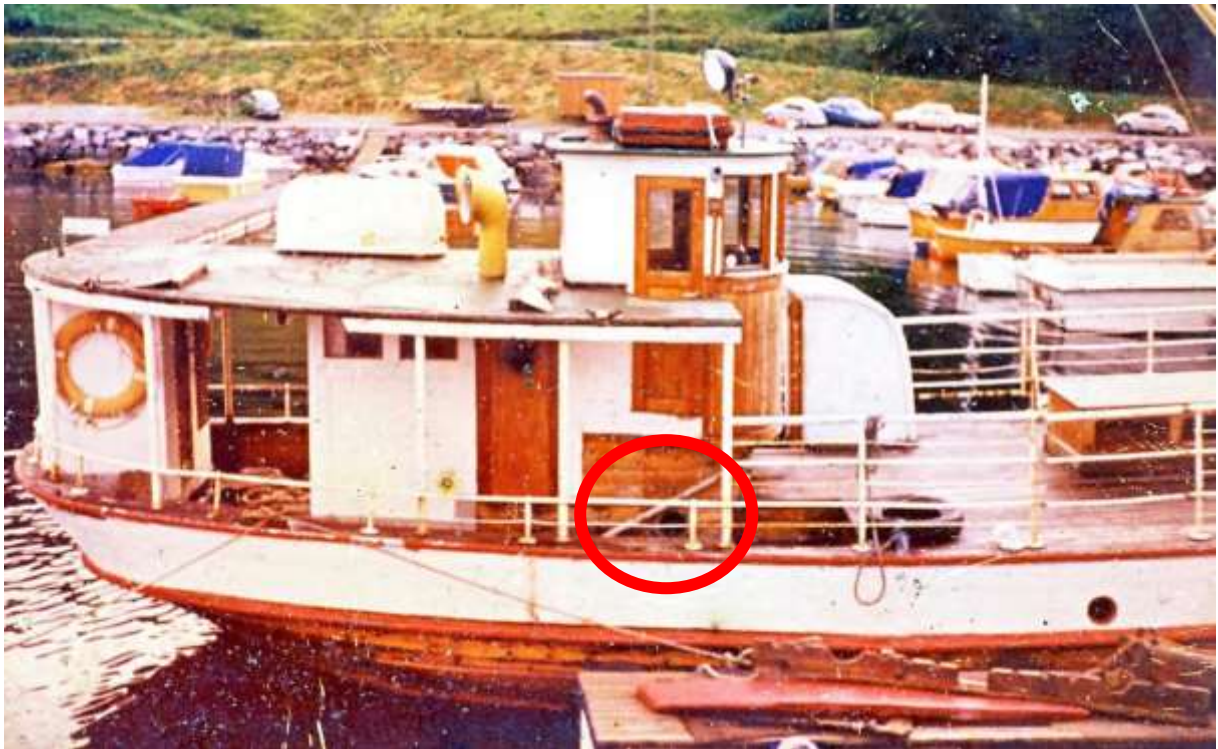
*Figur 67 Utsnitt av fotografi lokalisert og datert til Stranda 1985-1988. Rorledning frå styrhus markert.*

*Styre.* Siste passasjersefikatet (gyldig til 3. November 1979) viser at det har vore byta kjetting i «rorledning» etter pålegg frå kontrollmynda (RA-arkiv). Det betyr at det var kjettingstyring i den aktuelle verneperioden. Eit fotografi frå 1985-1988 viser det som mest trueleg er røyr/ rorledning for kjettingstyring (markert på Figur 67). Kjettingstyringa vart truleg teken vekk og byta ut med styresylinderen av merket Tenfjord først i samband med ombygging i 1988. Informant og medlem i venelaget, Jon Ole Viken, hugsar at det var lagt trallverk på akterdekket (muntleg meddelelse 2020).

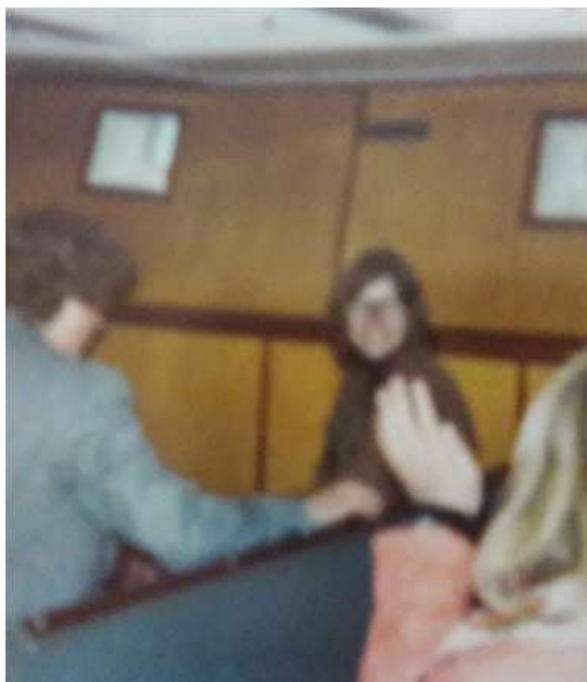
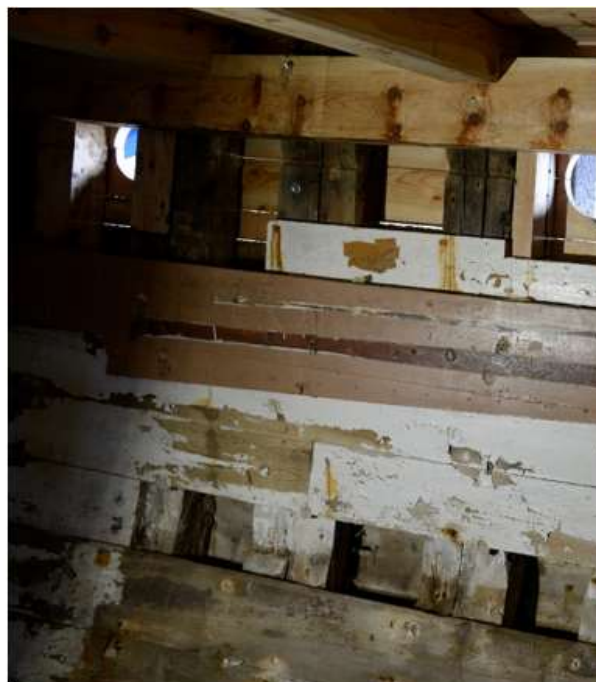
Figur 71 Utsnitt av Figur 69 stilt saman med fotografi (HFS 2020) av det som truleg er same området i nedstrippa utgåve.

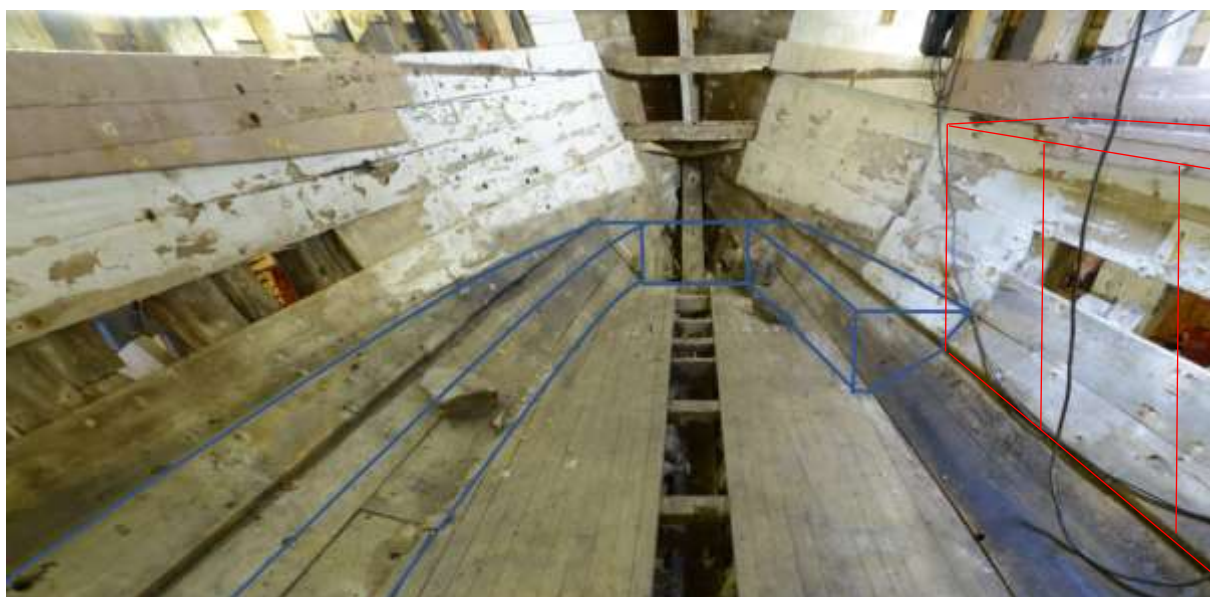
Figur 72 Foto: HFS 2020, Figurar: H. Gjerde 2020

Benken som i følgje informantane gjekk langs babord side, kan også ha vore der i første periode, berre at han truleg vart korta inn i bakkant når nedgangskappa vart plassert der. Det er spor etter benkar langs sidene frå tida etter at lugarskottet vart tatt vekk, og desse passar med salonginnreiinga slik A.I. Tafjord skildrar henne (Figur 68). Dei blå strekane på Figur 72 viser korleis benkane langs sidene kan ha vore plasserte ut frå spor i dørk og garnering. Dei raude strekane antyder plassering av hattehylla.

Figur 72 og Figur 74 skildrar hypoteser basert på spor, fotografi og informantar. Den blå ellipsen med spørjeteikn på Figur 74 skjuler eit område der hattehylla må ha avslutta dersom Figur 72 er korrekt.

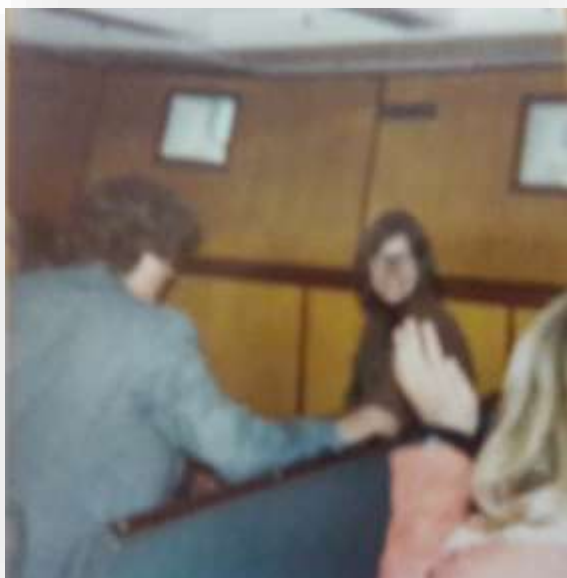
Ventilasjonskanal eller hylle for redningsvestar? Plassering basert på fotografiet åleine.

Målingsspor i losholt kan vere etter spikarslag for hattehylle. Spikarslaget har i so fall stått igjen ved ombygging (1988). Uansett viser fotografiet at hylla må ha vore nokolunde i dette området.

Fasen på nedste livholtsplank står i lodd uavhengig av varierende hellingsgrad på planken. Dette indikerer at fronten under hattehylle har ligge an her.

Figur 74. Hypotese om plassering av hattehylle og «ventilasjonskanal». Skisser: Håvard Gjerde 2021.

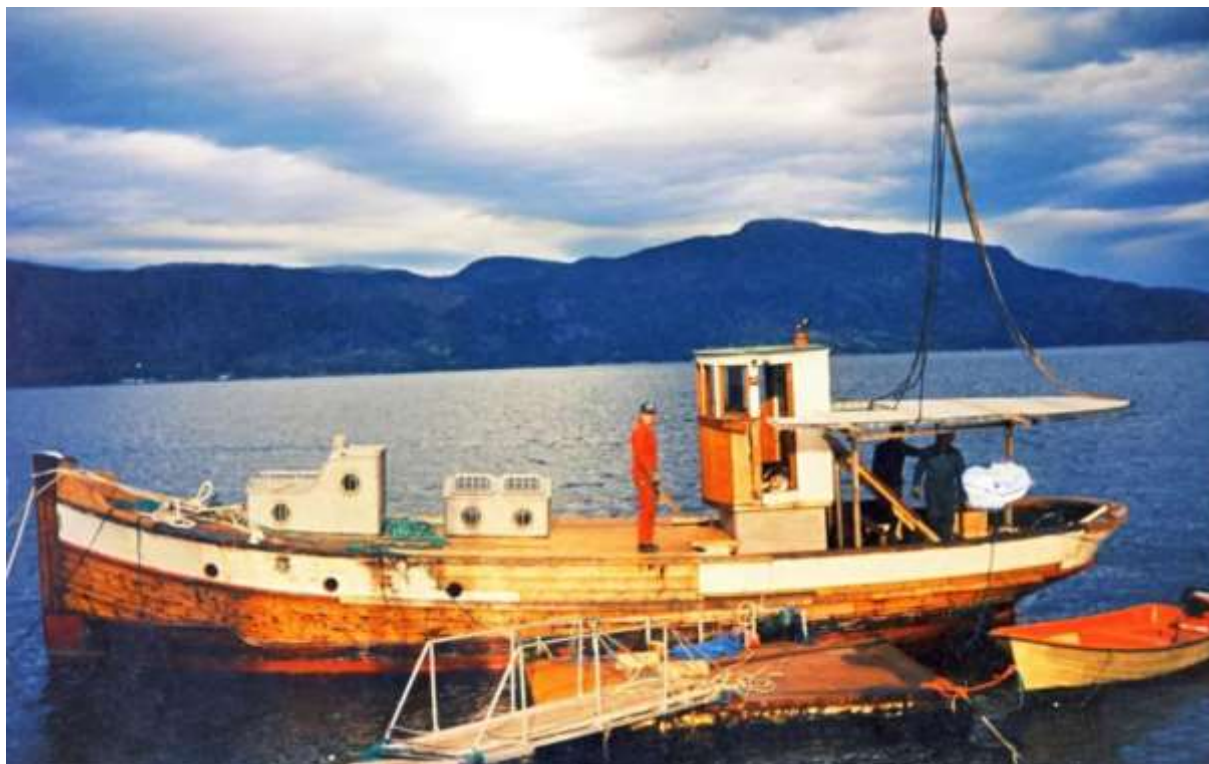
Figur 84 Ombygging i 1988. Fotograf: Trond Blakstad.

I 1988 gjekk «M/B Tafjord» gjennom ei omfattande oppussing og ombygging ved Blakstad mekaniske verksted. Alle dekkshus, med unntak av sjølve rorhuset, vart laga nye i aluminium: Nedgangskappe (flytta tilbake til for-dekket), skylight, keising og tilbygg bak styrhuset. Med unntak av eit lite areal på hekken vart området under galgedekket, frå rekke til rekke også kledd inn med aluminium, slik at samla dekkshus-areal vart mykje større. Galgedekket og styrhustaket fekk aluminiumsdekk.

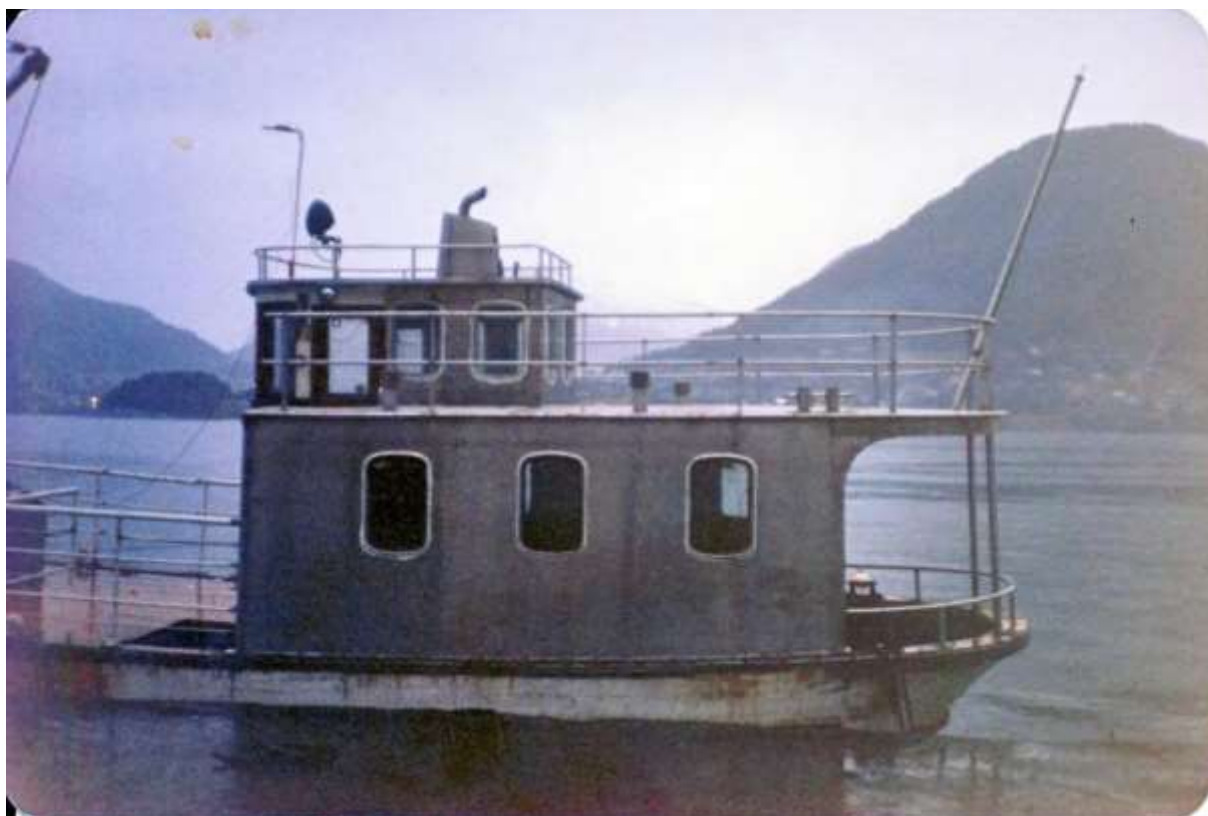
*Figur 89 Umåla aluminiumsoverbygg. Truleg kort tid etter ombygging i 1988. Fotograf ukjent.*

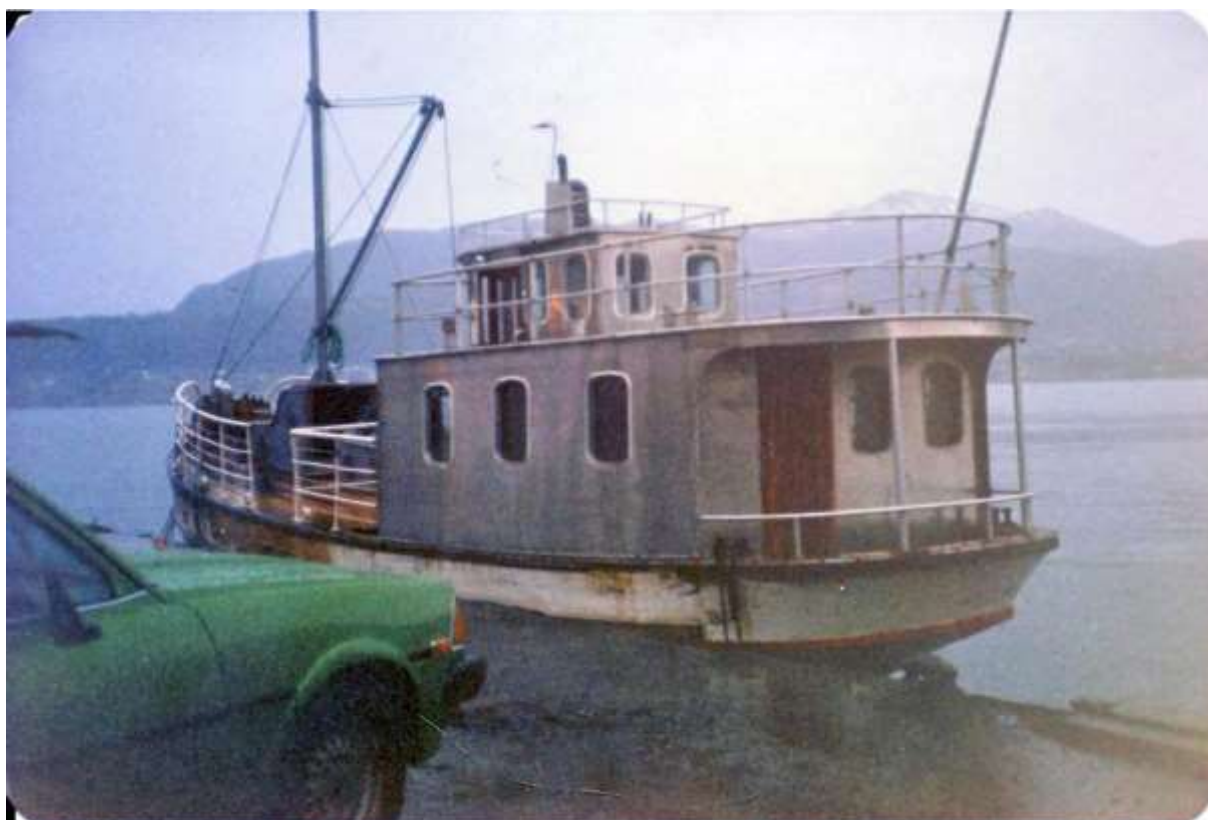
*Figur 90 Umåla aluminiumsoverbygg. Truleg kort tid etter ombygging i 1988. Fotograf ukjent.*

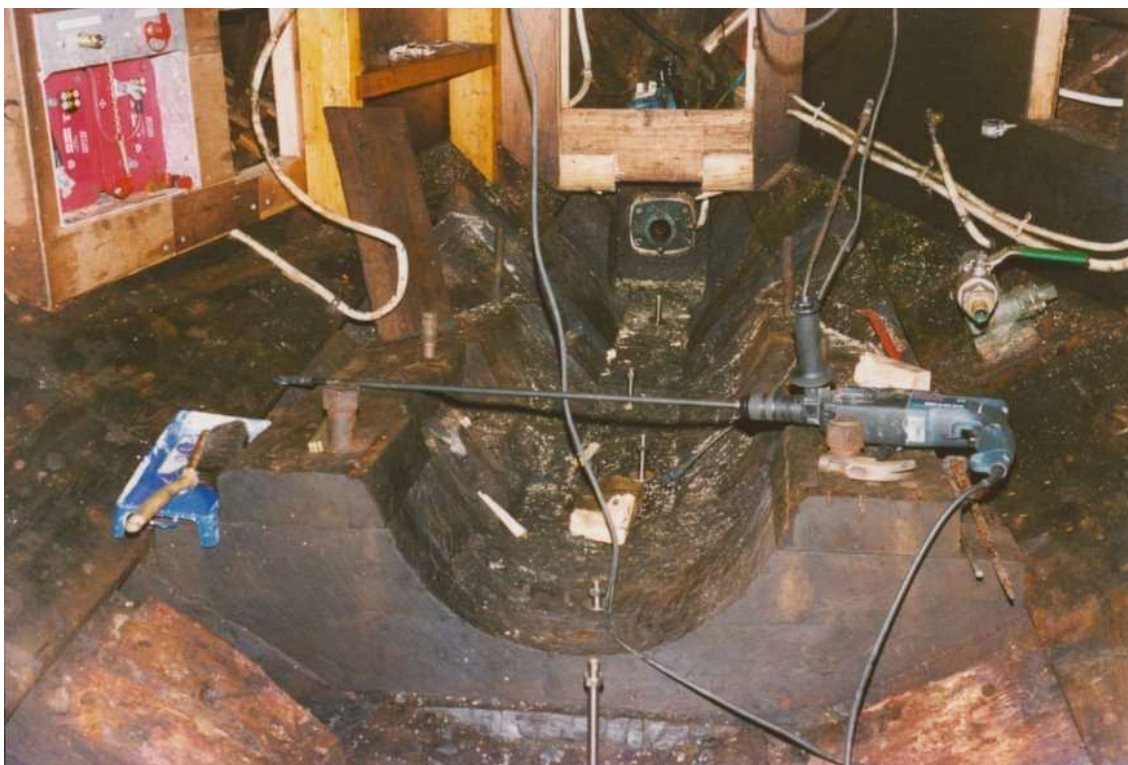
Figur 93: Fotograf: Ove Skylstad. Skifting av kjølboltar ved Bjørnevik Slipp i 2002. Frå post på Facebookprofilen «Taffjorbåten» lagt ut 17.nov. 2011

I tillegg er det sannsynleg at bjelke nr 8, som var laminert fram til restaurering 2010-2016, vart sett i her. Kanskje vart dagens hydrauliske styresylinder av merket Tenfjord også montert Ved Blakstad Mek. Einaste dokumenterte endringane etter ombygginga ved Blakstad Mek, og før dagens eigarar tok over i 2001, er at det blei satt inn nytt gir frå Nogva og fast justerbart propellanlegg i 1994 (Såghus 2015, s. 25). I 2002 var «M/B Tafjord» ved Bjørnevik slipp og fikk skifta kjølboltar (Figur 93)

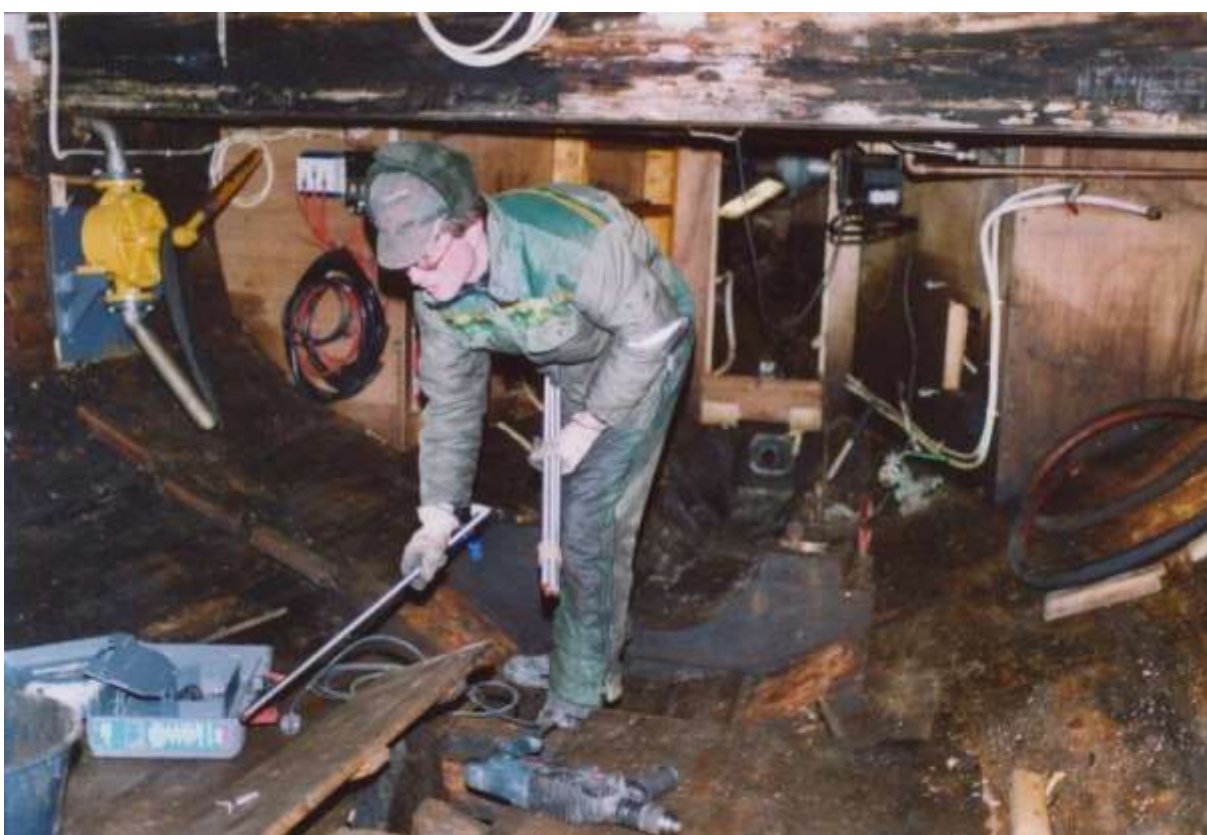
Figur 96: Fotograf: Ove Skylstad. Skifting av kjølboltar ved Bjørnevik Slipp i 2002. Frå post på Facebookprofilen «Tafjordbåten» lagt ut 17.nov. 2011

«M/B Tafjord» fekk status som verneverdig i 2003. Året før vart det skifta kjølboltar (syrefast gjengestål) og stråkjøl. Motoren vart tatt ut og salong-innreiinga tatt ned. I 2007 vart dagens motor sett inn.

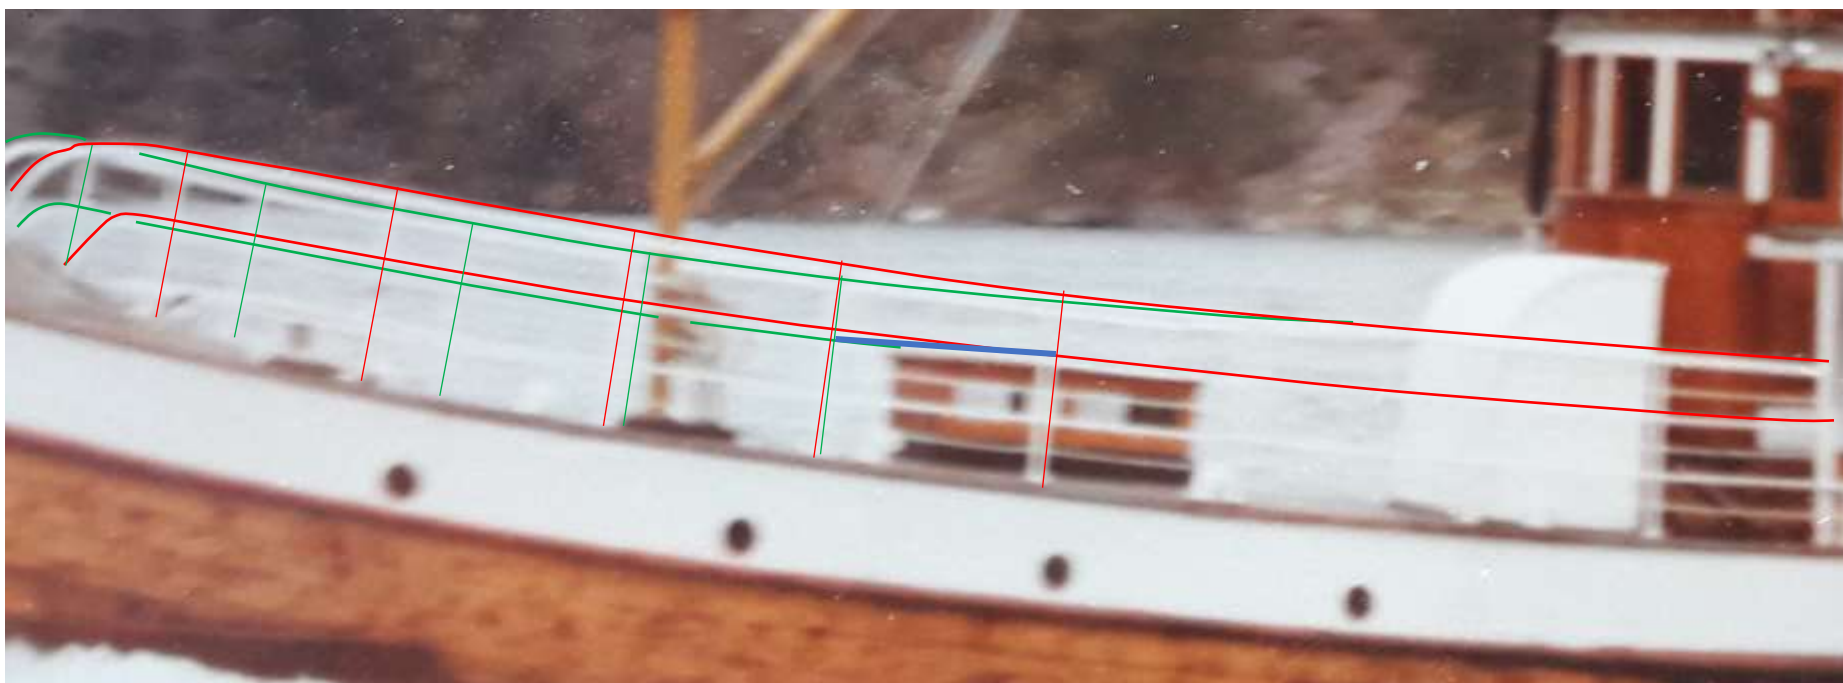
Figur 101 Same metode som på Figur 100 er her brukt på eit anna fotografi. Resultatet er det same: Skylight-taket er på nivå med nest øvste røyret i rekka. Senter på dette røyret er 53 cm over dekk. Med fråtrekk for bjelkebukt (9 cm) vert totalhøgda på skylightet då ca. 45 cm målt ved over senterlinja. Karmen er måla og derfor truleg ikkje laga av teak men av furu.
