# Teknisk-historisk dokumentasjonsrapport «M/B Tafjord»

«M/B Tafjord»  
Teknisk-historisk dokumentasjonsrapport (THD)  
Håvard Gjerde  
Hardanger Fartøyvernssenter, rapport nr. 3 -2021  
**Versjon nr. 1**  
[August 2021]

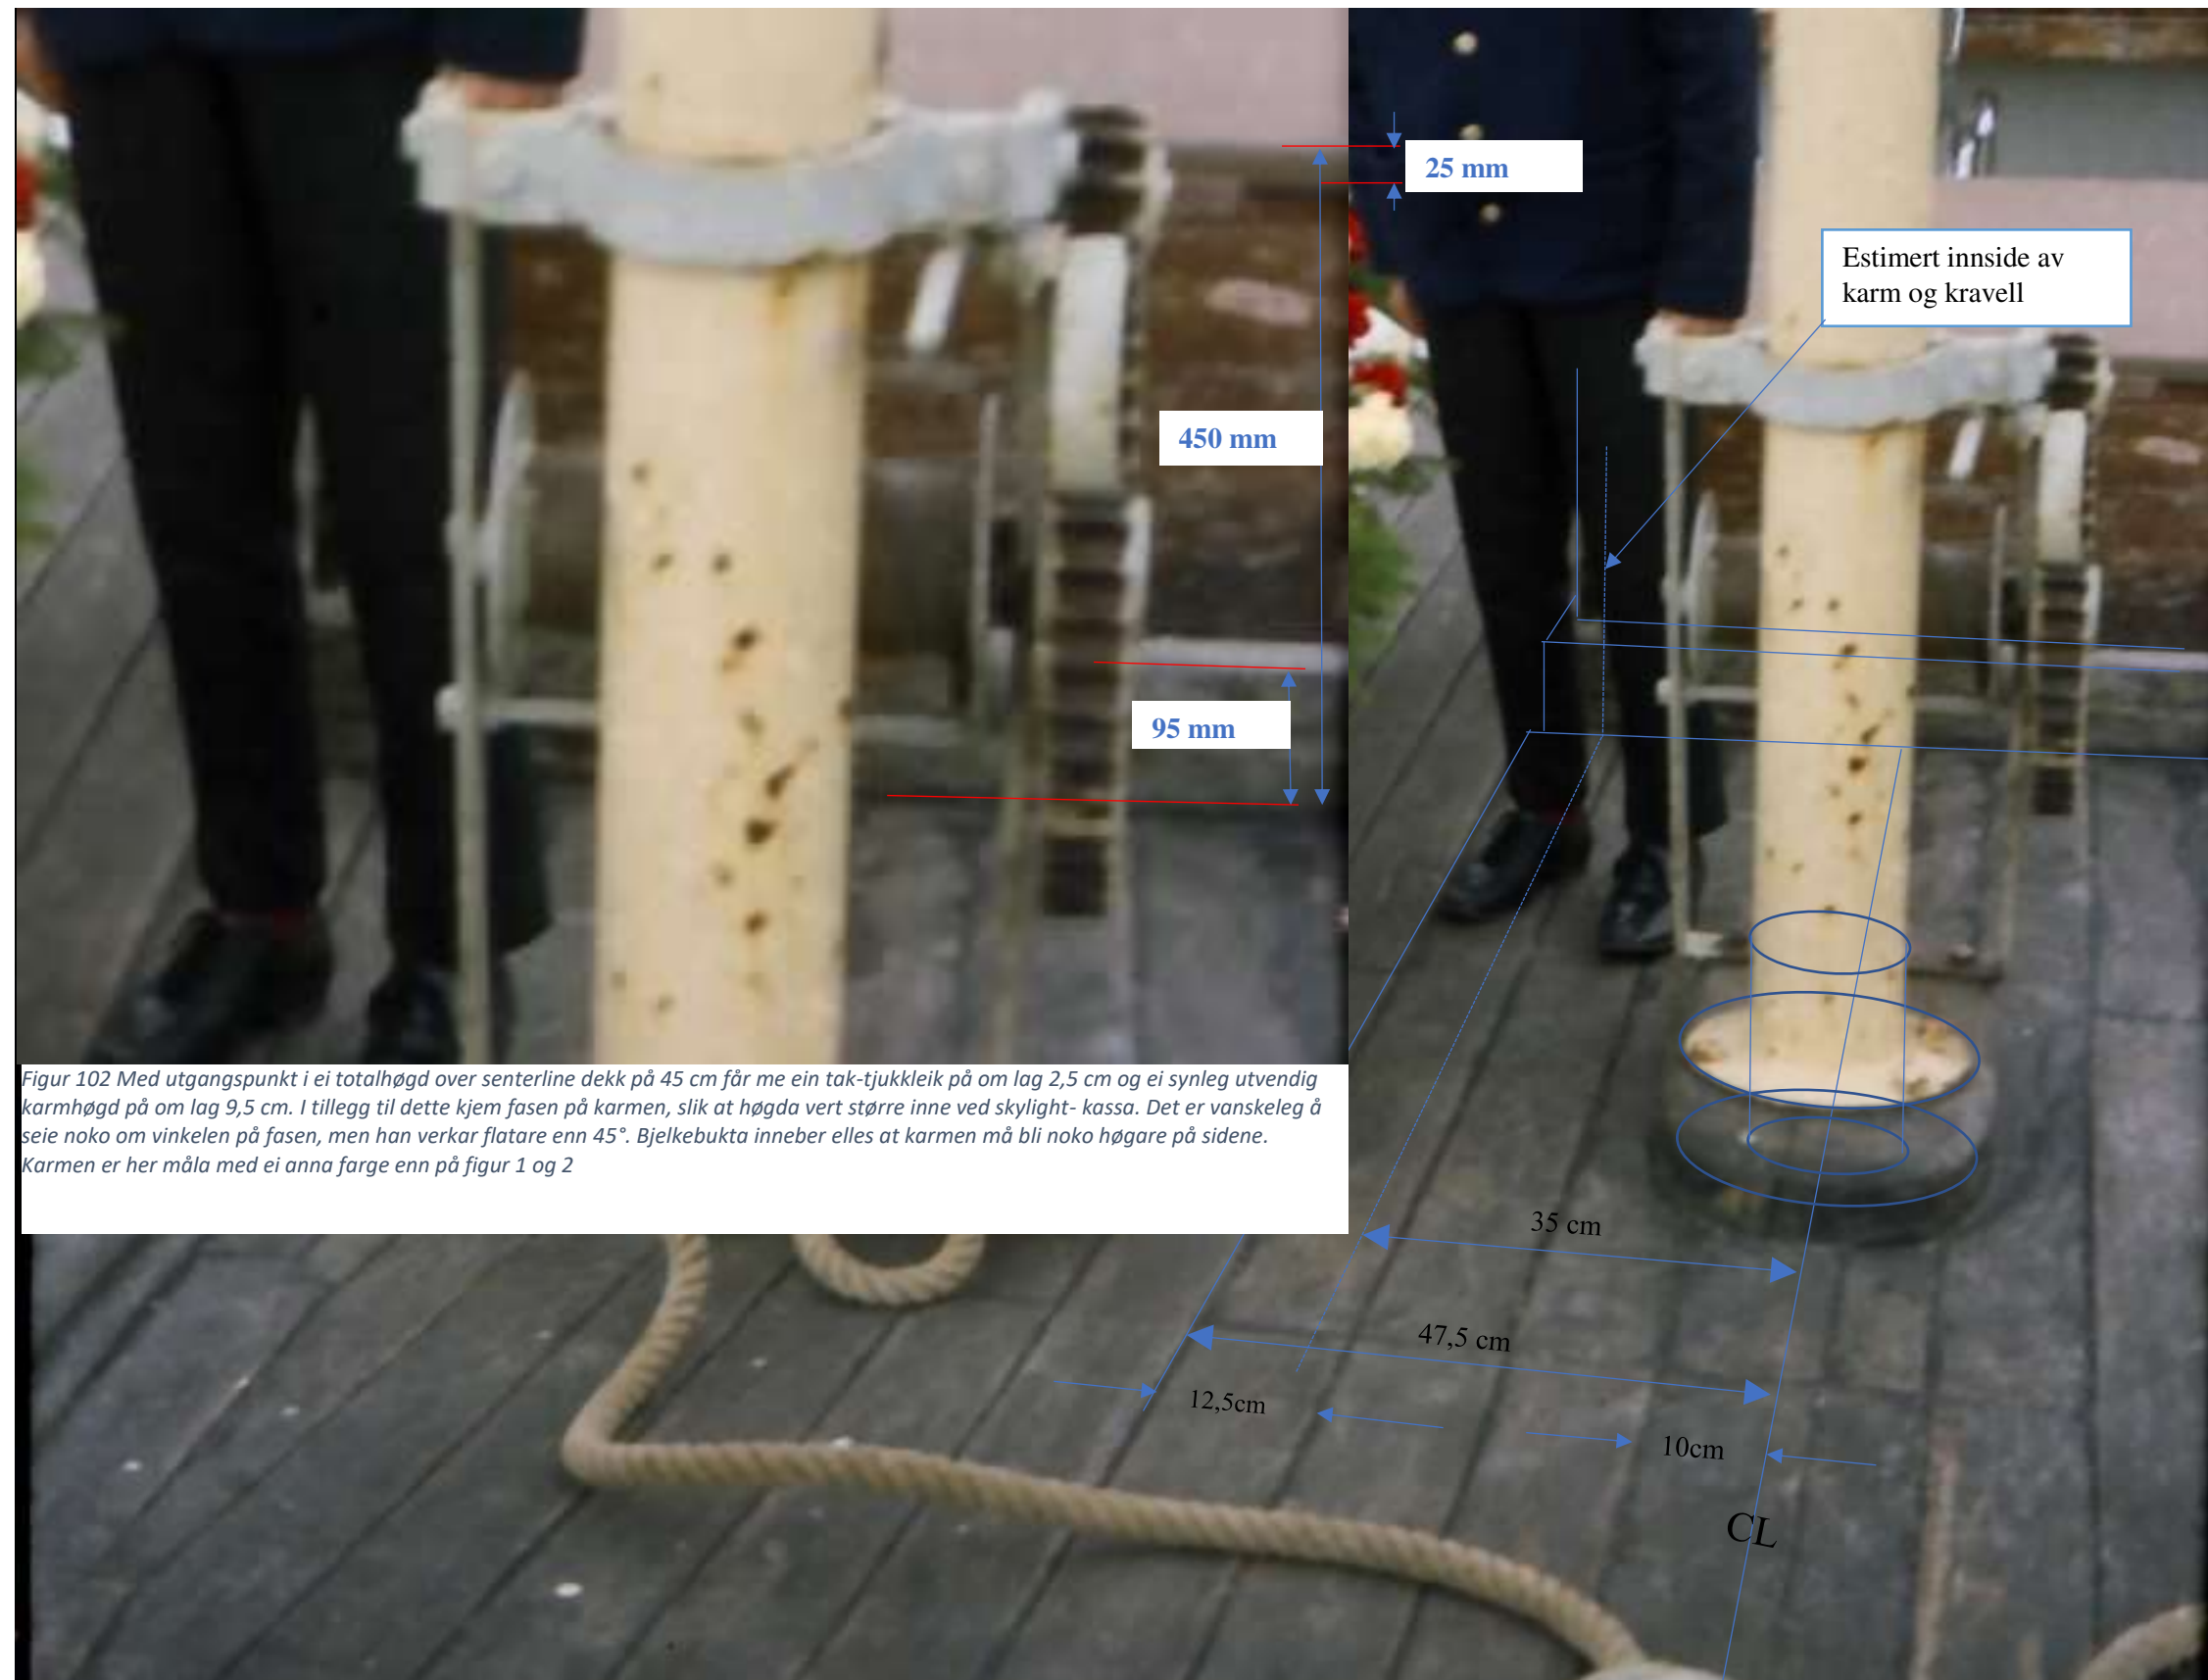
Figur 102 Med utgangspunkt i ei totalhøgd over senterline dekk på 45 cm får me ein tak-tjukkleik på om lag 2,5 cm og ei synleg utvendig karmhøgd på om lag 9,5 cm. I tillegg til dette kjem fasen på karmen, slik at høgda vert større inne ved skylight- kassa. Det er vanskeleg å seie noko om vinkelen på fasen, men han verkar flatare enn 45°. Bjelkebukta inneber elles at karmen må bli noko høgare på sidene. Karmen er her måla med ei anna farge enn på figur 1 og 2

Figur 103. Med utgangspunkt i at dekksplanken er 5 tommer brei (jfr. post nr. 7 på faktura frå Helland i vedlegg til THD og restaureringsplan) får me ei estimert lukebreidde (lysopning) på 35 cm x 2 = 70 cm. Med ein karmtjukkleik på 6 cm vil dette samsvare med oppmålingane av fritt deksareal frå 1927 (THD, figur 14), der breidda på skylightet (utvendig med karm) vart målt til 0,82 cm.
