## Alternativer ved utskifting av platekledning på klinkbygde stålskip

### Alternative løsninger ved istandsetting av platekledning på klinkbygde stålskip.

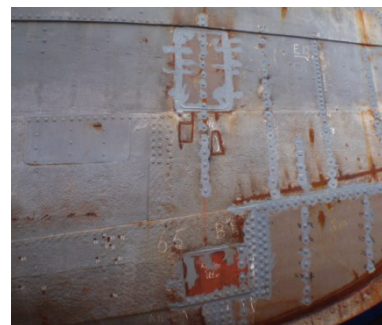
Sveiste innfellingar i klinket skrog. (foto: BDF.)

Ikke sjeldent vil deler av en original hudplate kunne beholdes. Da skjæres de korroderte eller skadede partier bort

og nytt stål sveises inn. Ved sveising tar en vare på mer originalt materiale enn om hele hudplata byttes. Kostnadene blir i tillegg oftest lavere enn ved plateskift. Ulempen med metoden er at det visuelle resultatet kan bli mindre tilfredsstillende. Innsveisingen medfører at skroget i noen tilfeller kan fremstå som et "lappeteppe" av sveiste innfellingar. For å minske denne effekten gjelder det å unngå flere mindre innfellingar i en og samme hudplate.

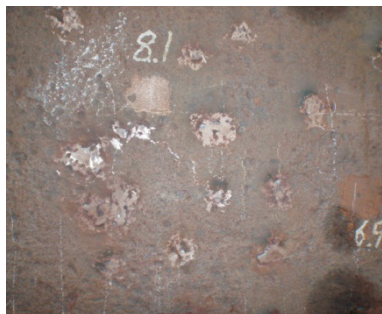
Sveisede groptæringer i hudplate. (foto: BDF.)

Begrensede lokale tæringer, såkalte groptæringer, kan istandsettes uten at hele hudplata eller større områder av plata fornyes. Dette gjøres ved at groptæringene sveises med såkalt påleggssveis. Groptæringer kan ikke sveises når tæringene utgjør mer enn 1/3 av platas opprinnelige tykkelse og når det finnes groptæringer over et større platefelt. Selv om metoden ikke representerer noe tradisjonelt håndverk, unngår en ved sveising av groptæringer en større utskiftning av originalt materiale.

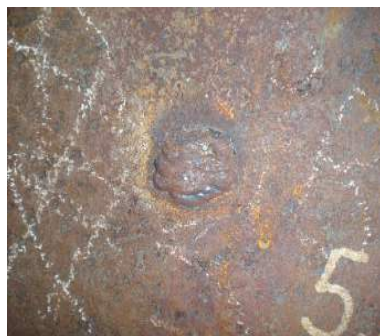
Sveiset nagle i hudplate (foto: BDF)

Ved lekkasjer blir sveising av slutthodet på naglen, det vil si det utvendige hodet som formes av klinkeren, ofte brukt ved istandsetting av platekledningen på klinkbygde skip. Metoden kan tas i bruk når plata som helhet er i god stand, men selve naglene har fått dype tæringer. På samme måte som ved sveising av groptæringer kan man ved sveising av nagler forhindre utskifting av opprinnelig materiale. Selv om den beste antikvariske løsningen vil være å fornye naglene på tradisjonell måte med klinking, vil dette kreve tilkomst
