Vedlikehold

Om pælemark og andre bore dyr

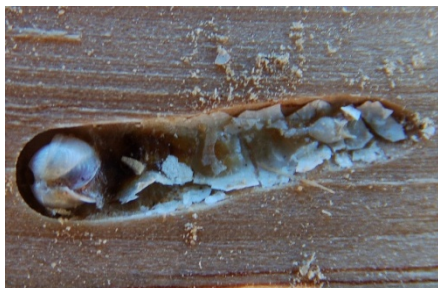
Vi ser en boregang og rester etter pælemarken. Til venstre i gangen sees det halvrunde skjellet som pælemarken bruker til å bore seg gjennom treverket med. Ellers sees kalkavleiringene som pælemarken avsetter rundt gangen. Foto: HFS

Når pælemarken går inn i treverket lager den et hull med en åpning på bare 1–2 mm. Deretter gnager den seg inn i treet og utvider gangen etter hvert som den vokser, men størrelsen på inngangshullet forblir det samme. Bakdelen av pælemarken vokser fast i inngangshullet. Gangen og pælemarken kan bli opp til en meter lang og 10–15 mm i tykkelse. Likevel er som regel gangene adskillig mindre.

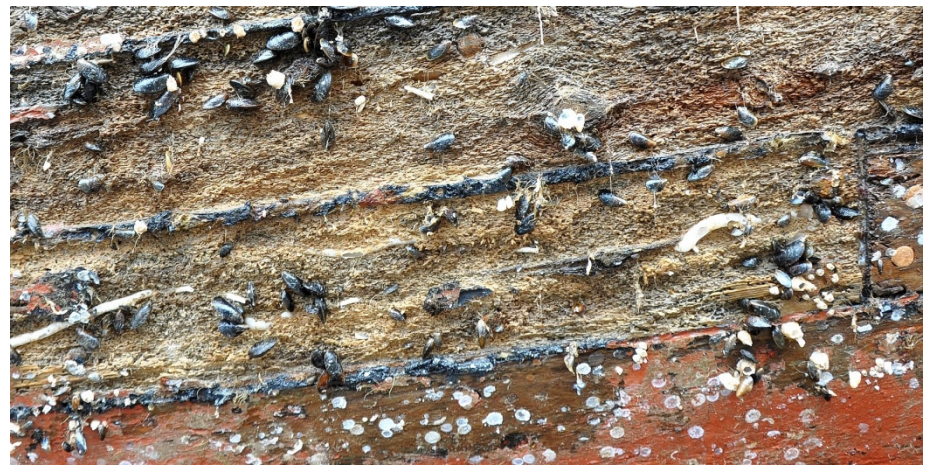
Pælemark og pælekrepss i "skjønn" forening. De hvite "tubene" er kalkgangene etter pælemarken, og vi ser hvordan pælekrepss har fortært overflata i veden. Foto: NNFA

flaten av treverket. Gangene er 1–2 cm lange og 1–2 mm tykke. Etter hvert kan overflaten bli så gjennomspist at den skylles bort og dermed blotlegges en ny overflate som så angripes. Dermed kan pælekrepser spise seg innover i treverket. Treverket ser ut som når det er kraftig angrepet av stripet borebille ("mit"), slik vi kan se det i treverk på hus og møbler m.v.

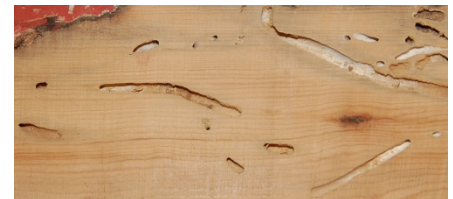
Trestykke fra et fartøy med boreganger fra pælemark. Foto: HFS

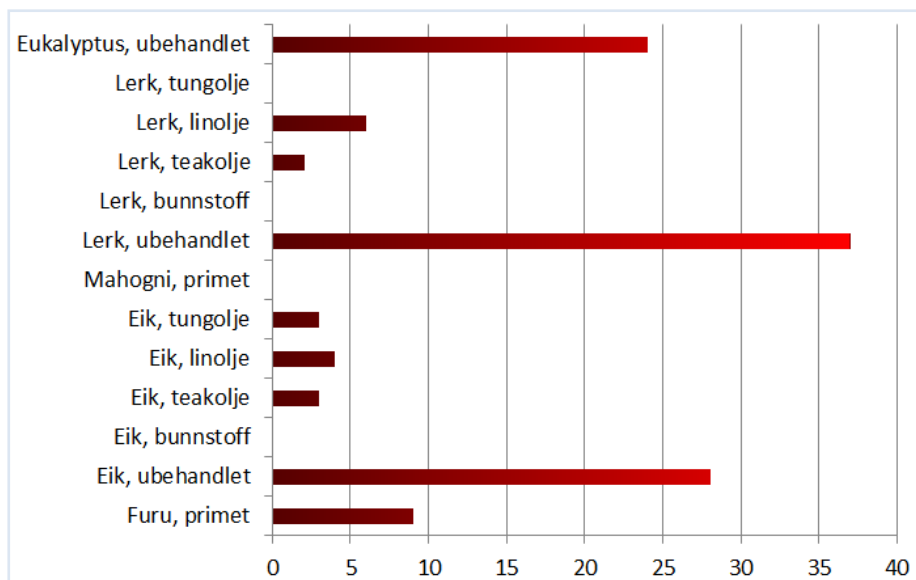
Tabellen viser den relative angrepsgraden av ubehandlet treverk og behandlet treverk. Det som er benevnt som "tungolje" i tabellen er en vegetabilsk olje (Miljøstyrelsen 2003).

I den danske undersøkelsen "Anti Pæleorm" ble det gjort forsøk med å legge en rekke treemner ut i flere danske havner fra Hirtshals i vest til Rønne på Bornholm i øst. Treemnene var dels ubehandlet, dels impregnert med forskjellige naturoljer, dels

spikret mer eller mindre tett med spiker, og dels bunnsmurt. Det interessante her var at de trestykker som var impregnert var mye mindre angrepet enn de som var ubehandlet. Det gjelder også selv om de "bare" var behandlet med linolje.

Tabellen viser den relative angrepsgraden av ubehandlet treverk og behandlet treverk. Bemerk at "tungolje" i tabellen er en vegetabilsk olje (Miljøstyrelsen 2003).

I undersøkelsen antas det at impregneringen er et effektivt vern fordi de har en antibakteriell effekt (tar knekken på bakteriene som er nødvendig for pæleormen skal kunne fordøye cellulose). Hos noen av oljene ble det også påvist en insekticid effekt som var virkningsfull over for pælekrepser.
